**IDENTIFICACIÓN DE LOS RIESGOS EN LA VÍA SANTANDER DE QUILICHAO
CALOTO - CAUCA TRAMO JAPIO-CRUCERO DEL GUALÍ A PARTIR DE UNA
AUDITORÍA DE SEGURIDAD VIAL (ASV)**

Programa de Maestría en Ingeniería Civil

Trabajo de Grado

Noviembre 2021

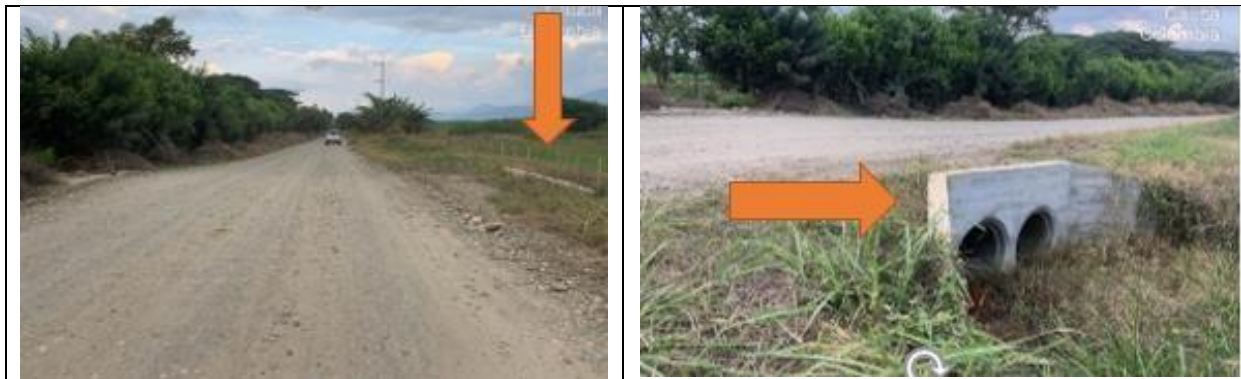
Imagen No. 10, Imagen No. 11 primera alcantarilla K0+ 155 fase terminada Japio Caloto Cauca,
Observación: Es notoria la falta de defensas metálicas, No se cuenta con la señal SP-36, Estas señales advierten al conductor la proximidad a un puente o pontón, con ancho inferior al ancho de corona, situación que genera inseguridad a los usuarios debido a que visualmente la corona se disminuye. No se cuenta con la señal SR – 30, Esta señal de ‘velocidad máxima’ presenta inconsistencia en algunos tramos de la vía y en algunas curvas donde su no presencia conlleva a velocidades de operación por encima de las permitidas por su geometría, No cuenta con señales preventivas, se ubican antes del riesgo a prevenir y de acuerdo con la velocidad del tramo, se define una distancia adecuada para que el conductor alcance a ser advertido. no cuenta con pavimento lo cual da seguridad de movilidad y transporte.

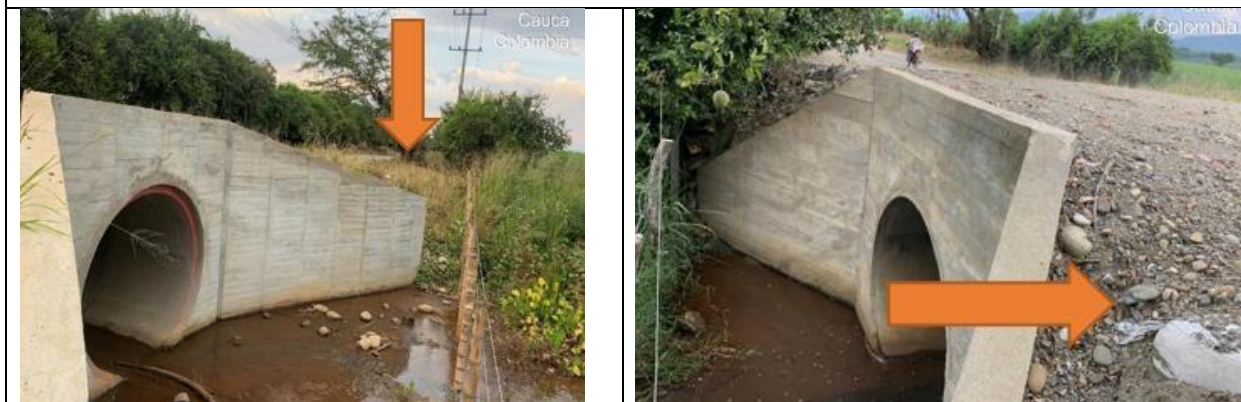
Imágenes No. 12, Imágenes No 13, Segunda alcantarilla K0+470 fase terminada Japio Caloto Cauca,
Observaciones: Es notoria la falta de defensas metálicas, desniveles de los muros en suelo reforzado, presencia de deslizamientos, No se cuenta con la Señal SP-36 Estas señales advierten al conductor la proximidad a un puente, con ancho inferior al ancho de corona, situación que genera inseguridad a los usuarios debido a que visualmente la corona se disminuye, No cuenta con señales preventivas se ubican antes del riesgo a prevenir y de acuerdo con la velocidad del tramo, se define una distancia adecuada para que el conductor alcance a ser advertido.

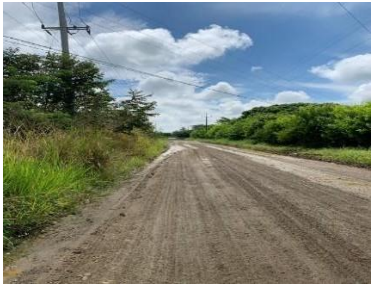
<p>Imagen No. 28</p>	<p>Observaciones: Existen muchas circunstancias por las cuales un vehículo puede salir del camino sin control; ante esta situación, siempre que sea posible, el camino debe proporcionar las condiciones necesarias para que el conductor pueda recuperar el control del vehículo. Dentro de estas condiciones se encuentra una zona lateral al borde del camino libre de obstáculos, llamada “zona de recuperación”; dicha zona se define por la distancia que el vehículo recorre longitudinalmente por fuera de la vía encirculación y por la distancia que penetra perpendicularmente al borde del camino, ambas dependientes de la velocidad a la que viaja el vehículo y del ángulo con el cual abandona la carretera. Claramente en la imagen No.28 No se evidencia la zona lateral libre por el contrario es un terreno inestable húmedo con presencia de material de sedimentos que pueden provocar deslizamiento y volcamiento en el tránsito vehicular de la vía.</p>

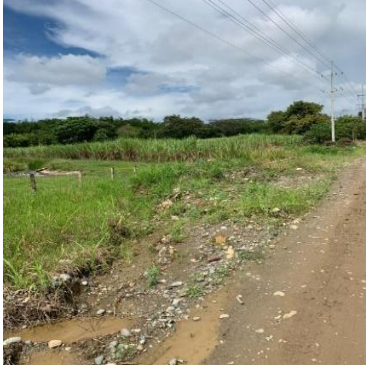
<p>Imagen No. 29</p>	<p>Observaciones: No se cuenta con la Señal SR – 30 Esta señal de ‘velocidad máxima’ presenta inconsistencia en algunos tramos de la vía y en algunas curvas donde su no presencia conlleva a velocidades de operación por encima de las permitidas por su geometría. No cuenta con señales preventivas se ubican antes del riesgo a prevenir y, de acuerdo con la velocidad del tramo, se define una distancia adecuada para que el conductor alcance a ser advertido. Presencia de vegetación al costado de la vía impidiendo visibilidad para los usuarios. no cuenta con peraltes ni bombeo.</p> <ul style="list-style-type: none"> • ABSC K0+ 200 <p>Recomendaciones: Se debe realizar mantenimiento-mejoramiento del terreno en la vía, limpieza y poda de árboles al costado de la carretera, construir drenaje que evacuen la aguas represadas.</p>

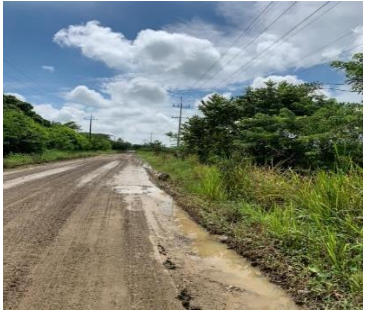
<p>Imagen No. 30</p>	<p>Observaciones: Drenaje, Se observa un cabezal de una alcantarilla con el diseño tradicional que tiene adoptado el INVIAS. Pero no cuenta con barreras de metálicas ni muros de contención, no tiene señales preventivas.</p> <ul style="list-style-type: none"> • ABSC K0+470 <p>Recomendaciones: instalar cabezales o muros de contención para que cumpla su objetivo pero que no sea riesgoso para los usuarios de la vía. Estos sitios se convierten en trampas mortales para los transeúntes de la carretera.</p>

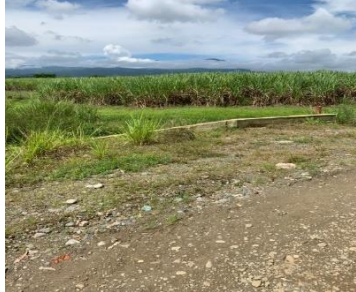
<p>Imagen No. 31</p>	<p>Observaciones: Zonas de encandilamiento En varios tramos de la vía, durante los recorridos nocturnos, se observó la presencia de zonas de encandilamiento. No cuenta con señales preventivas se ubican antes del riesgo a prevenir y de acuerdo con la velocidad del tramo, se define una distancia adecuada para que el conductor alcance a ser advertido.</p> <ul style="list-style-type: none"> • ABSC K0+460 <p>Recomendaciones: incorporar iluminación a lo largo de la vía, instalar señales de prevención y velocidades.</p>

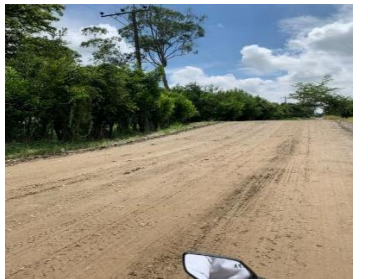
<p>Imagen No. 32</p>	<p>Observaciones: No se cuenta con la Señal SR – 60 Esta señal de ‘velocidad máxima’ presenta inconsistencia en algunos tramos de la vía y en algunas curvas donde su no presencia conlleva a velocidades de operación por encima de las permitidas por su geometría, zonas de encandilamiento En varios tramos de la vía, durante los recorridos nocturnos, se observó la presencia de zonas de encandilamiento.</p> <ul style="list-style-type: none"> • ABSC K0+500 <p>Recomendaciones: incorporar iluminación a lo largo de la vía, instalar señales de prevención y velocidades.</p>

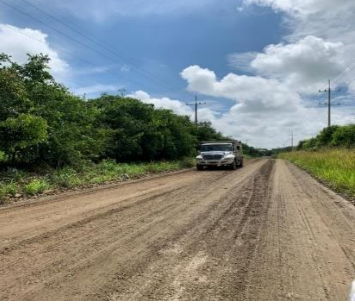
<p>Imagen No. 33</p>	<p>Observaciones: No se cuenta con la Señal SR – 30 Esta señal de ‘velocidad máxima’ presenta inconsistencia en algunos tramos de la vía y en algunas curvas donde su no presencia conlleva a velocidades de operación por encima de las permitidas por su geometría, zonas de encandilamiento En varios tramos de la vía, durante los recorridos nocturnos, se observó la presencia de zonas de encandilamiento.</p> <ul style="list-style-type: none"> • ABSC K0+550 <p>Recomendaciones: incorporar iluminación a lo largo de la vía, instalar señales de prevención y velocidades, limpieza y poda de árboles al costado de la carretera, construir drenaje que evacuen la aguas represadas.</p>

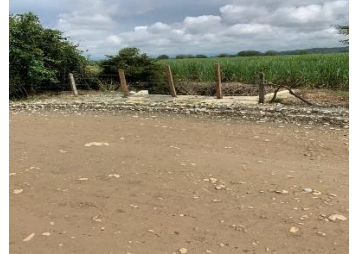
<p>Imagen No. 35</p>	<p>Observaciones: Señal SR-26 La señal de prohibido el adelantamiento se utiliza para notificar a los usuarios que está prohibido el adelantamiento en sitios donde la distancia de visibilidad para efectuar la maniobra es deficiente ante el vehículo que se desplaza en sentido contrario. En carreteras con doble sentido, no se ve la funcionalidad de esta señal. Si lo que se pretende es restringir el sobrepaso de dos vehículos pesados simultáneamente en un punto, se deben revisar los radios de giro y los sobre anchos, falta de mantenimiento rutinario Falta mantenimiento de corte de árboles para mejorar la visibilidad</p> <ul style="list-style-type: none"> • ABSC K1+100 <p>Recomendaciones: incorporar iluminación a lo largo de la vía, instalar señales de prevención y velocidades, limpieza y poda de árboles al costado de la carretera, construir drenaje que evacuen la aguas represadas.</p>

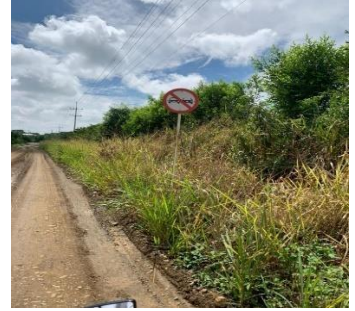
<p>Imagen No. 36</p>	<p>Observaciones: Señalización, Existen señales de velocidad máxima de 60 km/h, en tramos que presentan árboles que están muy cerca de la vía al igual.</p> <ul style="list-style-type: none"> • ABSC K0+992 <p>Recomendaciones: incorporar iluminación a lo largo de la vía, instalar señales de prevención y velocidades, limpieza y poda de árboles al costado de la carretera, construir drenaje que evacuen las aguas represadas. Revisar el límite de velocidad de 60 Km/h la cual se considera muy alta para los riesgos que se presentan en la vía. La vía en horas de la noche no posee iluminación, a pesar del volumen de vehículos que diariamente pasa por este corredor vial, de las entradas y salidas a los predios de haciendas y fabricas que posee y aún en las intersecciones principales que existen, falta de mantenimiento rutinario Falta mantenimiento de corte de árboles para mejorar la visibilidad</p>

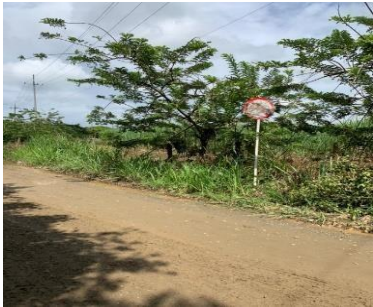
<p>Imagen No. 37</p>	<p>Observaciones: Accesos no controlados, Una carretera de acceso no controlado se define como la que proporciona un flujo sin obstáculos de tráfico, sin semáforos, intersecciones o acceso a propiedades e instalaciones. Se encuentran libres de cruces a nivel con otras carreteras, vías férreas o caminos peatonales. En este sentido en la Carretera Santander de Q. Caloto, Tramo Japio-Crucero del Guali, se tiene la presencia de numerosos accesos a instalaciones ubicadas a un lado de la carretera, los cuales se han clasificado como accesos no controlados a otras vías y áreas residenciales, accesos a cultivos de caña y accesos a sitios de actividad comercial, los cuales están establecidos sin los debidos carriles de aceleración y desaceleración o que por lo menos, no están definidos para tal uso.</p> <ul style="list-style-type: none"> • ABSC K0+992 <p>Recomendaciones: incorporar iluminación a lo largo de la vía, instalar señales de prevención y velocidades, limpieza y poda de árboles al costado de la carretera, construir drenaje que evacuen las aguas represadas. Revisar el límite de velocidad de 60 Km/h la cual se considera muy alta para los riesgos que se presentan en la vía, realizar diseños tipo Invias para los accesos no controlados.</p>

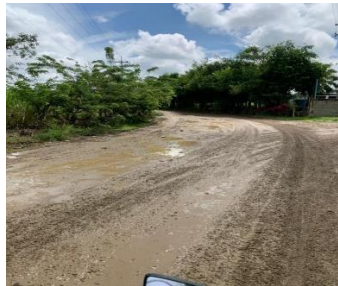
<p>Imagen No. 38</p>	<p>Observaciones: Las zonas de obra representan, por sus características intrínsecas, un mayor riesgo para los usuarios de las carreteras. Las áreas de construcción, desviaciones y conexiones temporales a menudo implican un entorno que requiere una mayor precaución de la que normalmente es esperada por los usuarios; por lo tanto, se debe observar una estricta adherencia a las especificaciones para la colocación y selección de los tipos de señales y los elementos de control del tránsito. No cuenta con señales preventivas se ubican antes del riesgo a prevenir y, de acuerdo con la velocidad del tramo, se define una distancia adecuada para que el conductor alcance a ser advertido.</p> <ul style="list-style-type: none"> • ABSC K1+350 <p>Recomendaciones: incorporar iluminación a lo largo de la vía, instalar señales de prevención y velocidades, limpieza y poda de árboles al costado de la carretera, construir drenaje que evacuen las aguas represadas. Revisar el límite de velocidad de 60 Km/h la cual se considera muy alta para los riesgos que se presentan en la vía,</p>

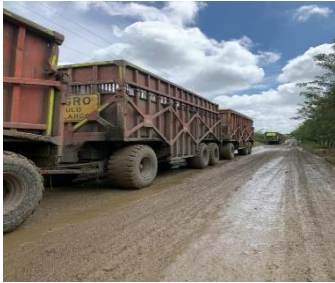
<p>Imagen No. 40</p>	<p>Observaciones: Ancho de la vía, En la ABSC K1+550 se tiene reducción en el ancho de la vía y en diferentes sectores de la Carretera se observa como el ancho de la berma se ve reducido a causa de tierra o material suelto y maleza, No cuenta con señales preventivas se ubican antes del riesgo a prevenir y, de acuerdo con la velocidad del tramo, se define una distancia adecuada para que el conductor alcance a ser advertido.</p> <ul style="list-style-type: none"> • ABSC K1+550 <p>Recomendaciones: para esta zona al tener gran presencia de trenes cañeros es importante incorporar iluminación a lo largo de la carretera, instalar señales de prevención y velocidades, limpieza y poda de árboles al costado de la carretera, construir drenaje que evacuen las aguas represadas. Revisar el límite de velocidad de 60 Km/h la cual se considera muy alta para los riesgos que se presentan en la vía, realizar diseños tipo Invias para los accesos no controlados, realizar mejoramiento material cumpla con índices tipo Invias con su debía compactación y seriado con motoniveladora para garantizar bombeos y peralte para evitar humedades a lo largo de la vía.</p>

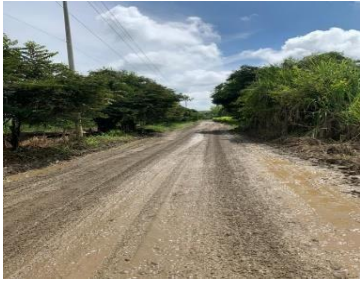
<p>Imagen No. 41</p>	<p>Observaciones: zonas de encandilamiento En varios tramos de la vía, durante los recorridos nocturnos, se observó la presencia de zonas de encandilamiento. No cuenta con señales preventivas se ubican antes del riesgo a prevenir y, de acuerdo con la velocidad del tramo, se define una distancia adecuada para que el conductor alcance a ser advertido.</p> <ul style="list-style-type: none"> • ABSC K1+550 <p>Recomendaciones: incorporar iluminación a lo largo de la vía, instalar señales de prevención y velocidades, limpieza y poda de</p>

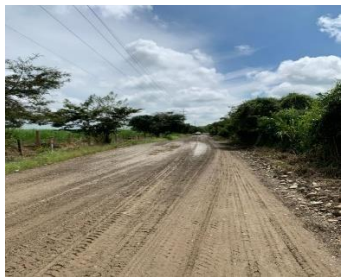
árboles al costado de la carretera, construir drenaje que evacuen la aguas represadas.	
Imagen No. 42	<p>Observaciones: zonas de encandilamiento En varios tramos de la vía, durante los recorridos nocturnos, se observó la presencia de zonas de encandilamiento. No cuenta con señales preventivas se ubican antes del riesgo a prevenir y, de acuerdo con la velocidad del tramo, se define una distancia adecuada para que el conductor alcance a ser advertido.</p> <ul style="list-style-type: none"> • ABSC K2+700 <p>Recomendaciones: Se debe realizar mantenimiento-mejoramiento del terreno en la vía, limpieza y poda de árboles al costado de la carretera, construir drenaje que evacuen la aguas represadas.</p>

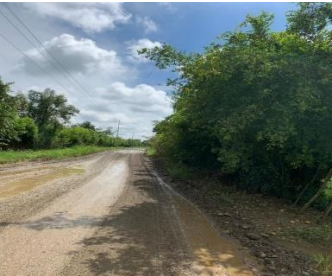
Imagen No. 43	<p>Observaciones: La distancia de visibilidad es la longitud de la carretera que puede ver el conductor, la cual se puede distinguir entre visibilidad requerida para realizar con seguridad determinadas maniobras y visibilidad disponible. La visibilidad necesaria para cada tipo de maniobra es un valor más o menos fijo, determinado por los valores de los parámetros básicos: velocidades de circulación, tiempo de reacción, aceleración y deceleración del vehículo, condiciones del pavimento, etc. En cambio, la visibilidad disponible varía continuamente a lo largo de la carretera en función de la combinación del alineamiento horizontal y vertical, de la sección transversal y de las restricciones al campo de visión del conductor impuestas por la configuración del entorno de la carretera.</p> <p>Distancia de visibilidad de rebase. Distancia de visibilidad de aproximación. Distancia de visibilidad de parada.</p> <p>falta de mantenimiento rutinario Falta mantenimiento de corte de árboles para mejorar la visibilidad</p> <ul style="list-style-type: none"> • ABSC K2+700 <p>Recomendaciones: incorporar iluminación a lo largo de la vía, instalar señales de prevención y velocidades, limpieza y poda de árboles al costado de la carretera, construir drenaje que evacuen la aguas represadas.</p>

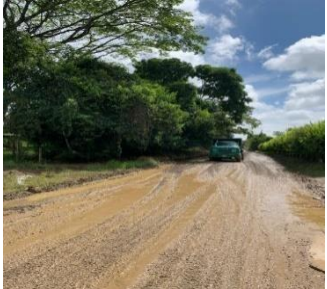
Imagen No. 44	<p>Observaciones: El control de accesos es un proceso que permite el balance entre las dos funciones de la red, mediante la regulación de la localización y de las características de las intersecciones y los accesos desde las propiedades privadas, calles y caminos públicos a la red de carreteras. Esta regulación permite reducir los niveles de congestión y prolongar la vida funcional de las infraestructuras existentes y puede ser un elemento muy eficaz en la preservación de la seguridad vial y de la capacidad de la red.</p> <p>El propósito principal del control de accesos, es mantener la jerarquización funcional de un camino y se basa en los siguientes principios:</p> <ul style="list-style-type: none"> • Una red carretera está compuesta por distintas clases de caminos que cumplen diferentes funciones.

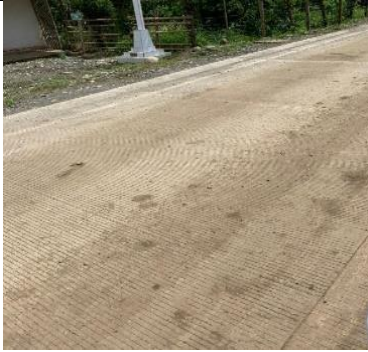
<p>Imagen No. 45</p>	<p>Observaciones: Las características de la superficie de rodamiento tienen un efecto particular en la seguridad del camino. Los accidentes potenciales se pueden reducir considerablemente por el uso de superficies con suficiente resistencia al derrapamiento, principalmente en pavimentos mojados; en pavimentos bajo estas condiciones también se puede mejorar la visibilidad y reducir el deslumbramiento por el reflejo de la luz en el pavimento, proporcionando una adecuada textura a la superficie. El tramo con desarrollo urbano no se tiene controlado los accesos, falta de mantenimiento rutinario Falta mantenimiento de corte de árboles para mejorar la visibilidad</p> <ul style="list-style-type: none"> • ABSC K3+200 <p>Recomendaciones: Se recomienda acoger lo estipulado en el capítulo 3.5.2, del Manual de Señalización Vial, Dispositivos para Calles, Carreteras y Ciclo rutas de Colombia, del año 2005, construir paradas de buses, ciclo rutas, zonas de mantenimiento en la vía. Deben proporcionarse señalamiento y marcas de pavimento que sean efectivos tanto de día como de noche. No se cuenta con la señal de recogida de pasajeros, SR-40, Durante la inspección de la carretera se apreció cargue y descargue de pasajeros a un lado de la vía, sin sitios destinados para tal fin. Para tener un mayor control de los pasajeros, se deben tener SR-40, en paraderos oficiales de servicio público</p>

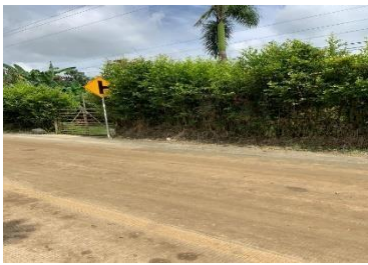
<p>Imagen No. 46</p>	<p>Observaciones: Las marcas en el pavimento, llamado también señalamiento horizontal, ayudan de manera significativa a reducir la frecuencia y severidad de los accidentes, Se considera que las marcas en el pavimento tienen las siguientes 4 funciones.</p> <ul style="list-style-type: none"> • Indicar prioridades, prohibiciones o maniobras con preferencia. • Canalizar los vehículos dentro del carril de circulación. • Proporcionar al conductor de una guía lateral. • Influenciar en la velocidad del flujo. <ul style="list-style-type: none"> • ABSC K3+300

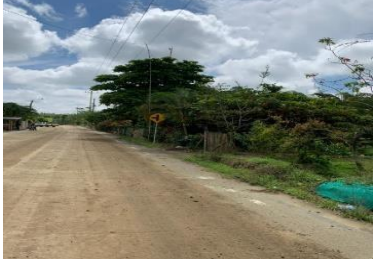
<p>Imagen No. 47</p>	<p>Observaciones: Algunas vías de enlace presentan carriles de aceleración y desaceleración con condiciones geométricas por debajo de los mínimos para las velocidades de diseño de la carretera En muchos puntos es significativo el flujo de peatones, ciclistas y motos de un lado al otro de la vía, lo cual hace pensar en la necesidad de una facilidad</p> <ul style="list-style-type: none"> • ABSC K3+300 <p>Recomendaciones: construir parada de buses, ciclo rutas, zonas de mantenimiento en la vía. Deben proporcionarse señalamiento y marcas de pavimento que sean efectivos tanto de día como de noche. No se cuenta con la señal de recogida de pasajeros, SR-40, Durante la inspección de la carretera se apreció cargue y descargue de pasajeros a un lado de la vía, sin sitios destinados para tal fin. Para tener un mayor control de los pasajeros, se deben tener SR-40, en paraderos oficiales de servicio público, mejorar señalización horizontal.</p>

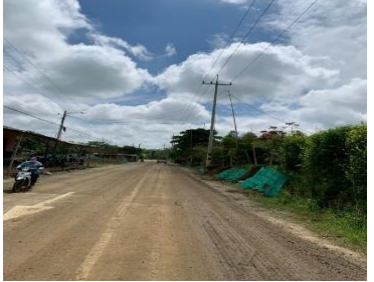
<p>Imagen No. 48</p>	<p>Observaciones: Son muchos los tramos en terraplén relativamente alto y/o con presencia de árboles grandes a un lado de la vía sin la debida protección lateral. No cuenta con señales preventivas se ubican antes del riesgo a prevenir y, de acuerdo con la velocidad del tramo, se define una distancia adecuada para que el conductor alcance a ser advertido.</p> <ul style="list-style-type: none"> • ABSC K3+555 <p>Recomendaciones: Es necesario barreras de contención, señalización de prevención, estabilización del terreno. Iluminación a lo largo del puente y descanso de los terraplenes, corte de la vegetación en la zona lateral de la carretera, retirar puente provisional peatonal ubicado en la parte lateral al puente, realizar desagües al paso peatonal del puente nuevo para desalojar aguas de las lluvias.</p>

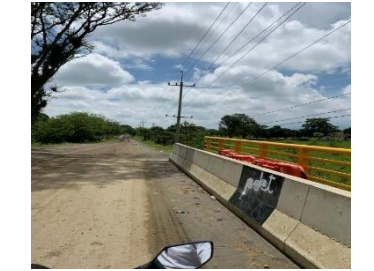
<p>Imagen No. 49</p>	<p>Observaciones: La pendiente de la rasante, afecta de forma especial a la velocidad de los vehículos pesados. La accidentalidad aumenta gradualmente en tramos con pendientes hasta del 6 ó 7%, y se disparan en tramos con valores superiores. Los tramos con una inclinación superior al 4% pueden crear problemas de frenado, particularmente en los vehículos pesados que descienden; por otra parte, las pendientes de gran longitud generan una pérdida de velocidad en el ascenso, que afecta también a la fluidez de la circulación y al nivel de servicio. En consecuencia, la normativa introduce limitaciones a la inclinación máxima de la rasante y a la longitud de las pendientes.</p> <ul style="list-style-type: none"> • ABSC K3+560 <p>Recomendaciones: Es necesario barreras de contención, señalización de prevención, estabilización del terreno. Iluminación</p>

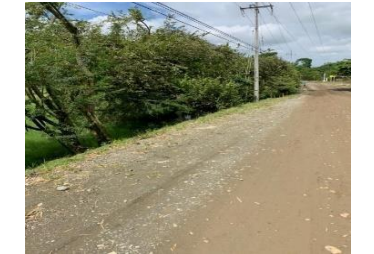
<p>a lo largo de los terraplenes, corte de la vegetación en la zona lateral de la carretera, ubicación de la red de postea dura de energía.</p>	
<p>Imagen No. 50</p>	<p>Observaciones: La inclinación mínima de la rasante, se establece para asegurar un drenaje superficial efectivo en todos los puntos y evitar el acuaplaneo. Normalmente el bombeo o el peralte transversal permite que el agua escurra hacia los hombros del camino, independientemente de la pendiente longitudinal. Sin embargo, es necesario establecer valores mínimos, del orden del 0,5%, para resolver puntos críticos, tales como las proximidades de las tangentes de entrada y salida de una curva en las que se inicia la transición del peralte y las secciones en corte.</p> <ul style="list-style-type: none"> • ABSC K3+600 <p>Recomendaciones: incorporar iluminación a lo largo de la vía, instalar señales de prevención y velocidades, limpieza y poda de árboles al costado de la carretera, construir drenaje que evacuen la aguas represadas.</p>

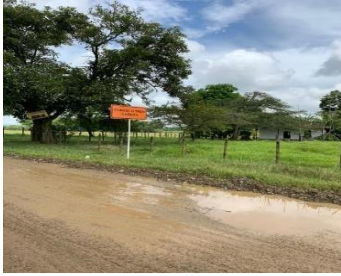
<p>Imagen No. 51</p>	<p>Observaciones: En relación con la sección transversal de un camino, es importante tener en cuenta que los taludes suaves proporcionan también grandes beneficios en la prevención de accidentes; los tramos en donde el talud de la sección transversal presenta una pendiente entre 4 a 1 y 7 a 1 tienen índices de accidentes considerablemente bajos. Un talud con pendiente 5 a 1 es altamente recomendable. Es importante destacar que la pendiente del talud y la zona de recuperación, están fuertemente relacionadas; por definición, una zona de recuperación, falta de mantenimiento rutinario Falta mantenimiento de corte de árboles para mejorar la visibilidad</p> <ul style="list-style-type: none"> • ABSC K3+600 <p>Recomendaciones: Es necesario barreras de contención, señalización de prevención, estabilización del terreno. Iluminación a lo largo de los terraplenes, corte de la vegetación en la zona lateral de la carretera, ubicación de la red de postea dura de energía.</p>

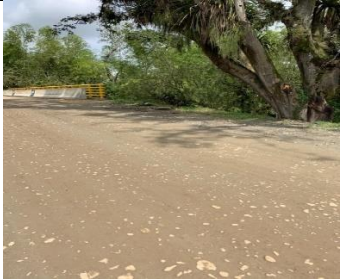
<p>Imagen No. 52</p>	<p>Observaciones: Intersecciones a desnivel, evidencia un desnivel debido a la altura del terraplén no se alcanza a visualizar el otro lado de la estructura (puente la Quebrada) debido a su altura y longitud de caída del muro en suelo reforzado alcanza velocidad de 60 km, falta de mantenimiento rutinario Falta mantenimiento de corte de árboles para mejorar la visibilidad</p> <ul style="list-style-type: none"> • ABSC K3+558 <p>Recomendaciones: Es necesario barreras de contención, señalización de prevención, estabilización del terreno. Iluminación a lo largo de los terraplenes, corte de la vegetación en la zona lateral de la carretera, ubicación de la red de postea dura de energía.</p>

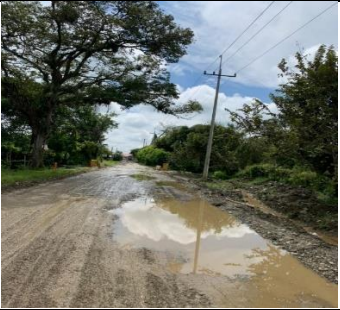
<p>Imagen No. 54</p>	<p>Observaciones: La vía de entrada a la vereda la Felicia se encontraba en construcción cuando se realizó la presente inspección, los retornos existentes, si se mantienen, no garantizan las debidas longitudes de entrecruzamiento, lo que los podría convertir en fuente de accidentalidad. No cuenta con señales preventivas se ubican antes del riesgo a prevenir y, de acuerdo con la velocidad del tramo, se define una distancia adecuada para que el conductor alcance a ser advertido.</p> <ul style="list-style-type: none"> • ABSC K4+100 <p>Recomendaciones: incorporar iluminación a lo largo de la vía, instalar señales de prevención y velocidades, limpieza y poda de árboles al costado de la carretera, construir drenaje que evacuen las aguas represadas.</p>

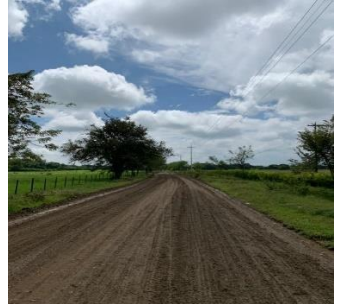
<p>Imagen No. 55</p>	<p>Observaciones: Drenaje, El trazado de la vía se desarrolla a todo lo largo en terraplén, por lo tanto, el drenaje de la vía se realiza de manera transversal, que en términos generales funciona relativamente bien. por otro lado, se observa la presencia de los cabezales de las Box Culvert con su diseño tradicional elevado que son elementos de riesgo de accidente</p> <ul style="list-style-type: none"> • ABSC K4+450 <p>Recomendaciones: Es necesario barreras de contención, señalización de prevención, estabilización del terreno. Pintura reflectiva de la corona del muro del Box Culvert.</p>

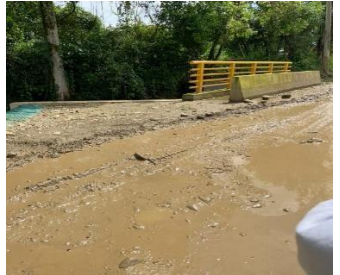
<p>Imagen No. 56</p>	<p>Observaciones: zonas de encandilamiento En varios tramos de la vía, durante los recorridos nocturnos, se observó la presencia de zonas de encandilamiento. No cuenta con señales preventivas se ubican antes del riesgo a prevenir y, de acuerdo con la velocidad del tramo, se define una distancia adecuada para que el conductor alcance a ser advertido.</p> <ul style="list-style-type: none"> • ABSC K4+450 <p>Recomendaciones: Es necesario barreras de contención, señalización de prevención, estabilización del terreno. Pintura reflectiva de la corona del muro del Box Culvert. incorporar iluminación a lo largo de la vía, instalar señales de prevención y velocidades, limpieza y poda de árboles al costado de la carretera, construir drenaje que evacuen las aguas represadas.</p>

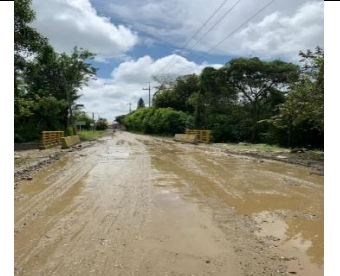
<p>Imagen No. 57</p>	<p>Observaciones: En algunos sitios los árboles ocultan las señales falta de mantenimiento rutinario Falta mantenimiento de corte de árboles para mejorar la visibilidad</p> <ul style="list-style-type: none"> • ABSC K4+400 <p>Recomendaciones: incorporar iluminación a lo largo de la vía, instalar señales de prevención y velocidades, limpieza y poda de árboles al costado de la carretera, construir drenaje que evacuen la aguas represadas.</p>

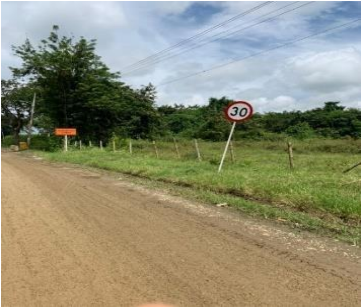
<p>Imagen No. 59</p>	<p>Observaciones: En intersecciones se debe tener en cuenta la distancia de visibilidad de cruce, esta distancia se mide sobre la carretera principal y es aquella que debe ver un conductor antes cruzar o girar hacia la carretera principal en condiciones de seguridad. La determinación de esta distancia se basa en el tiempo de reacción, la capacidad de aceleración del vehículo y las velocidades de circulación de los vehículos que transitan sobre la carretera principal. En todos los casos la longitud del carril de aceleración está por debajo del mínimo requerido (170 metros) y su demarcación no es apropiada. No cuenta con señal elevada que indique su destino si a la izquierda o a la derecha y luego hacia el frente</p> <ul style="list-style-type: none"> • ABSC K0+020 <p>Recomendaciones: Se recomienda acoger lo estipulado en el capítulo 3.5.2, del Manual de Señalización Vial, Dispositivos para Calles, Carreteras y Ciclo rutas de Colombia, del año 2005, construir parada de buses, ciclo rutas, zonas de mantenimiento en la vía. Deben proporcionarse señalamiento y marcas de pavimento que sean efectivos tanto de día como de noche. incorporar la señal de recogida de pasajeros, SR-40, Durante la inspección de la carretera se apreció cargue y descargue de pasajeros a un lado de la vía, sin sitios destinados para tal fin. Para tener un mayor control de</p>

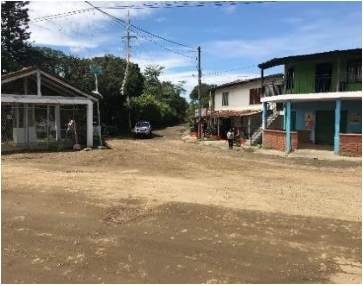
<p>los pasajeros, se deben tener SR-40, en paraderos oficiales de servicio público, incorporar señales de prevención en alturas.</p>	
<p>Imagen No. 60</p>	<p>Observaciones: En las intersecciones a nivel, los movimientos de paso se resuelven mediante el establecimiento de prioridades fijas de paso o con la regulación de los movimientos a través de semáforos. Excepto en el caso de glorietas, los tramos deben conservar o incluso mejorar sus características de capacidad para mantener en la medida de lo posible el nivel de servicio, a pesar de la perturbación introducida por el nudo.</p> <p>Desde el punto de vista de la seguridad, los principios básicos del proyecto de una intersección:</p> <ul style="list-style-type: none"> • Ser claramente perceptible desde todos los accesos para permitir una segura adaptación de la velocidad y la selección del carril necesario. • Disponer de una visibilidad de cruce adecuada. • Ser simple y claramente comprensible. • Ser accesible. • Favorecer en la medida de lo posible la reducción de las velocidades y evitar los ángulos conflictivos entre las trayectorias de los vehículos. • Permitir la coordinación de los movimientos de los conductores, los peatones y los ciclistas. <p>Generalmente, las normas establecen cuando las intersecciones deben ser canalizadas y especifican también las condiciones para las que es obligatorio disponer carriles directos de giro a la derecha y carriles de cambio de velocidad, así como el modelo para el cálculo de las longitudes de éstos. Así mismo existen limitaciones en cuanto a las distancias a las que se puede situar una entrada y una salida sucesivas. No cuenta con señal elevada que indique su destino si a la izquierda o a la derecha y luego hacia el frente. No se cuenta con la señal de recogida de pasajeros, sr-40, Durante la inspección de la carretera se apreció cargue y descargue de pasajeros a un lado de la vía, sin sitios destinados para tal fin. Para tener un mayor control de los pasajeros, se deben tener SR-40, en paraderos oficiales de servicio público.</p> <ul style="list-style-type: none"> • ABSC K0+020 <p>Recomendaciones: Se recomienda construir parada de buses, ciclo rutas, zonas de mantenimiento en la vía. Deben proporcionarse señalamiento y marcas de pavimento que sean efectivos tanto de día como de noche. incorporar la señal de recogida de pasajeros, SR-40, Durante la inspección de la carretera se apreció cargue y descargue de pasajeros a un lado de la vía, sin sitios destinados para tal fin. Para tener un mayor control de los pasajeros, se deben tener SR-40, en paraderos oficiales de servicio público, incorporar señales de prevención en alturas.</p>
