**IDENTIFICACIÓN DE PATOLOGÍAS EN FACHADAS DE EDIFICACIONES POR
MEDIO DE LA APLICACIÓN DE TERMOGRAFÍA INFRARROJA: ESTUDIO DE
CASO**

Programa de Maestría en Ingeniería Civil

Carlos Felipe Londoño Marin

Diciembre de 2024

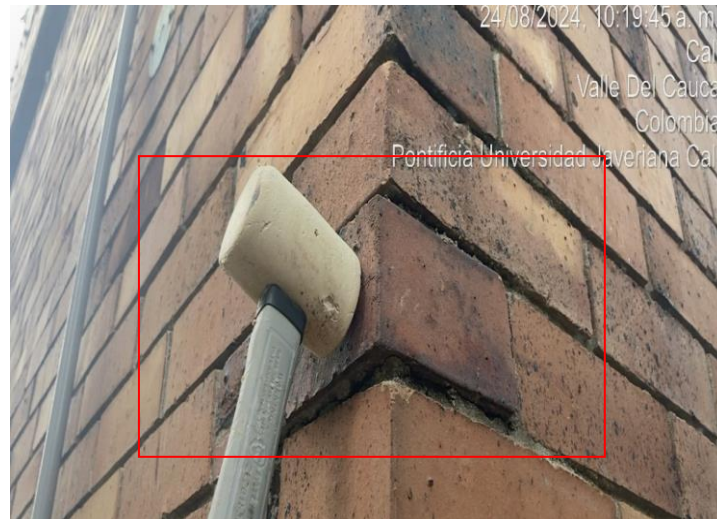
Con la inspección visual ejecutada se localizaron zonas en los pisos superiores 2 y 3 donde se observaban patologías como humedades, filtraciones, desapegos y fisuras, como se muestra en la Figura 34.

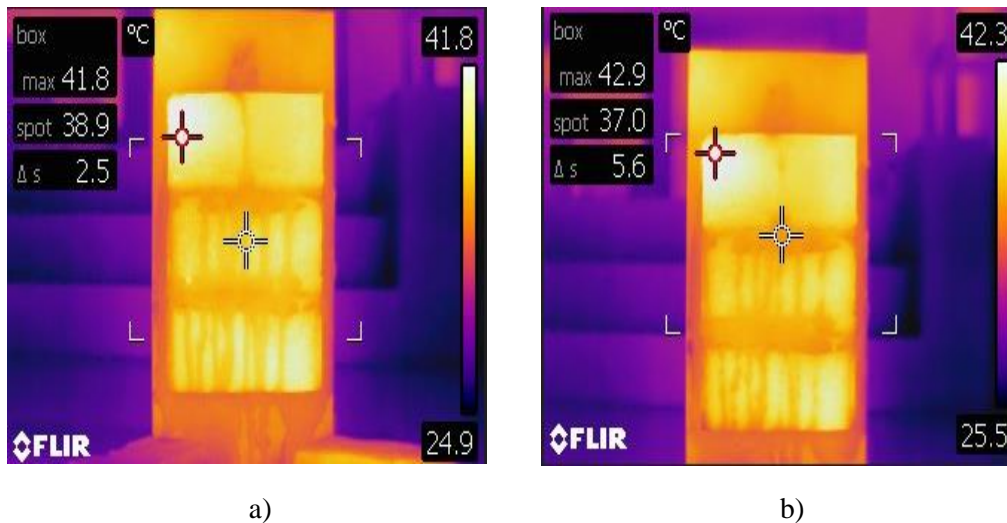
Figura 51. Termogramas al alcanzar los 40.0°C de la prueba 3 sobre la placa P3, con la incorporación secundaria de 300 ml de agua: a) diferencia de temperatura entre fachada centra y superior b) diferencia de temperatura entre zona de filtraciones y fachada superior.

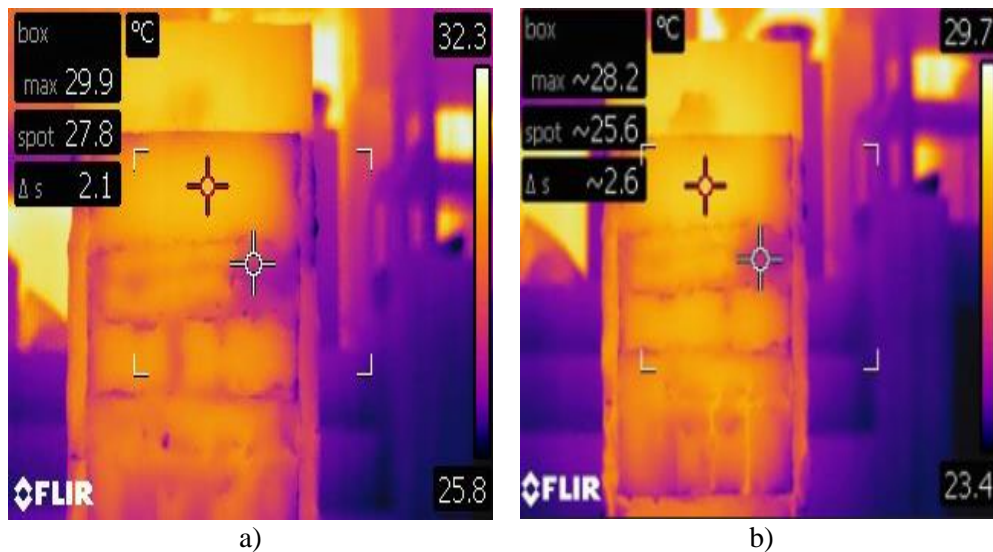
Figura 55. Termogramas en la etapa de enfriamiento de la prueba 4 sobre la placa P3: a) diferencia de temperatura de 2.1°C b) diferencia de temperatura de 2.6°C

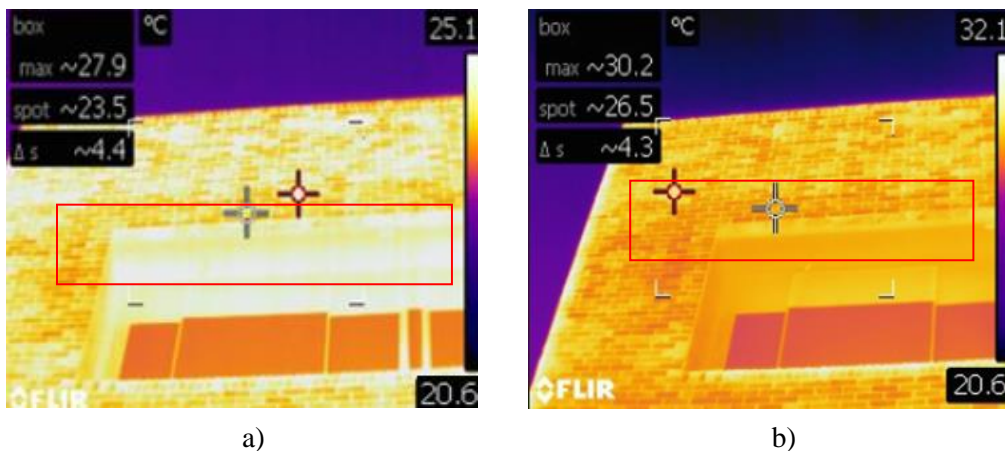
En la Figura 58 se muestra el termograma obtenido a las 12:00 (lado izquierdo) y el termograma obtenido a las 13:00 (lado derecho) en la zona A, donde se delimita en ambos con un recuadro de color rojo la zona de estudio, en el primer termograma se presenta una diferencia de temperatura de 2.7°C entre el punto 3 donde se evidencia humedad y filtraciones y el punto 1

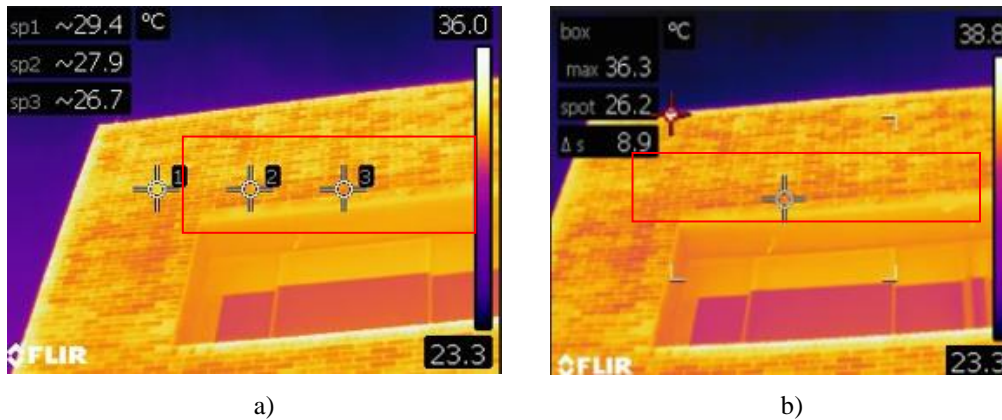
En la Figura 59 se muestra el termograma obtenido a las 16:00 (lado izquierdo) y el termograma obtenido a las 17:00 (lado derecho) en la zona A, donde se delimita en ambos con un recuadro de color rojo la zona de estudio, en el primer termograma se presenta una diferencia de temperatura de 2.3°C entre el punto 3 donde se evidencia humedad y filtraciones y el punto 1 el cual corresponde a una fachaleta en óptimas condiciones. En el segundo termograma se presenta una diferencia de 2.2°C entre un punto de la zona de estudio donde se presenta humedad y una fachaleta de la parte superior en condiciones normales.

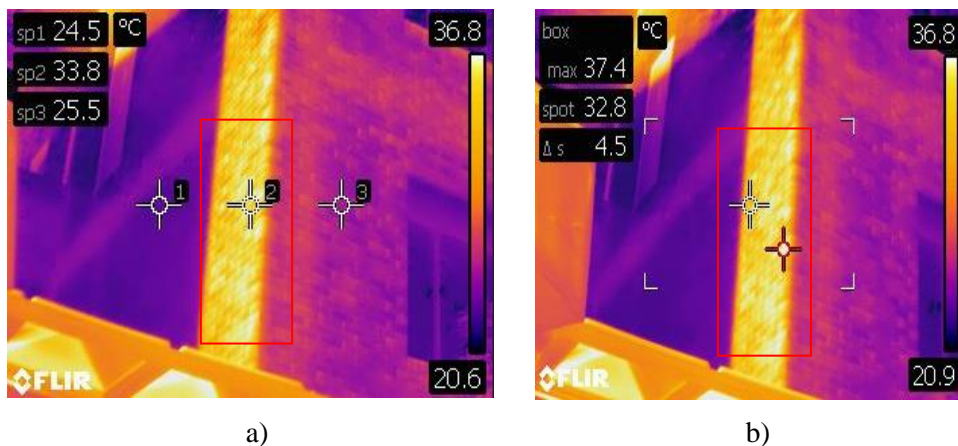
En la Figura 62 se muestra el termograma obtenido a las 12:00 (lado izquierdo) y el termograma obtenido a las 13:00 (lado derecho) en la zona B, donde se delimita en ambos con un recuadro de color rojo la zona de estudio, en el primer termograma se presenta una diferencia de temperatura de 5.6°C entre un punto en condiciones normales y uno con desapego. En el segundo se presenta una diferencia de 4.0°C entre un punto en condiciones normales y uno con desapego de la zona de estudio.

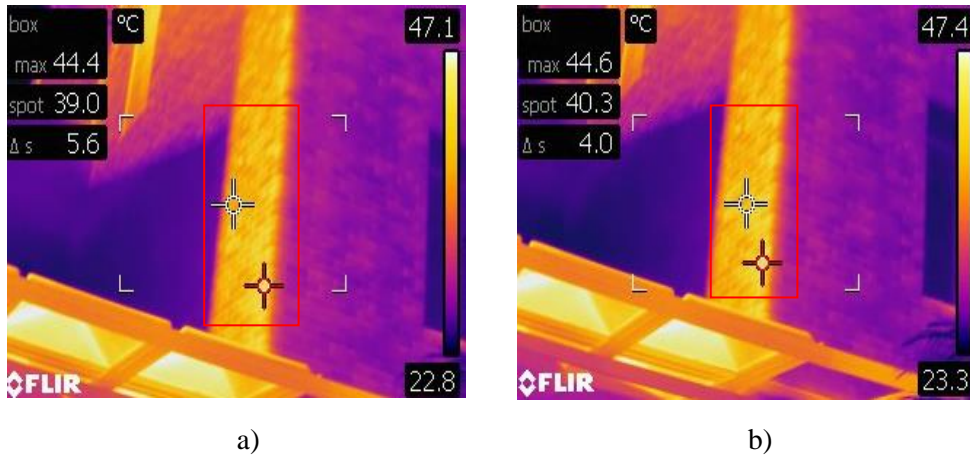
En la Figura 63 se muestra el termograma obtenido a las 15:00 pm (lado izquierdo) y el termograma obtenido a las 17:00 pm (lado derecho) la zona B, donde se delimita en ambos con un recuadro de color rojo la zona de estudio, en el primer termograma se presenta una diferencia de temperatura de 5.0°C entre un punto en condiciones normales y uno con desapego. En el segundo se presenta una diferencia de 4.7°C entre un punto en condiciones normales y uno con desapego de la zona de estudio.

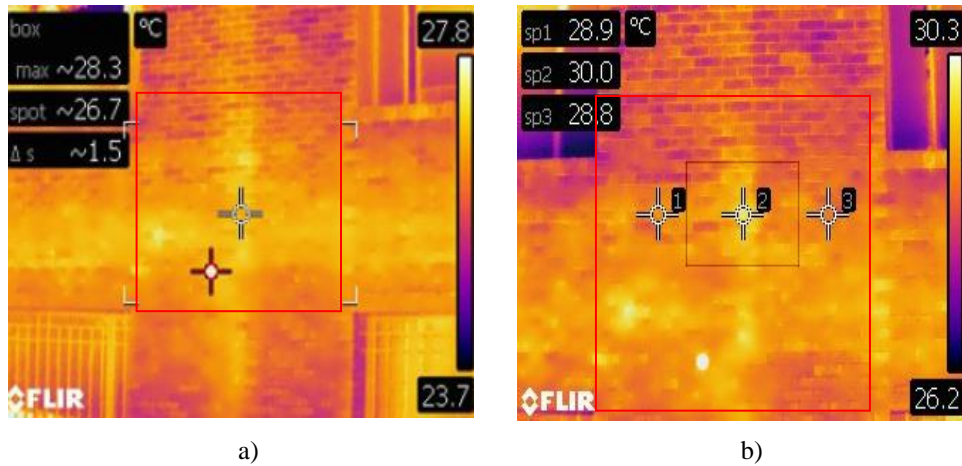
En la Figura 66 se muestra el termograma obtenido a las 13:00 (lado izquierdo) y el termograma obtenido a las 14:00 (lado derecho) en la zona A, donde se delimita en ambos con un recuadro de color rojo la zona de estudio, en el primer termograma se presenta una diferencia de temperatura de 2.3°C entre un punto en condiciones normales y uno con desapego. En el segundo se presenta una diferencia de 2.9°C entre un punto en condiciones normales y uno con desapego de la zona de estudio.

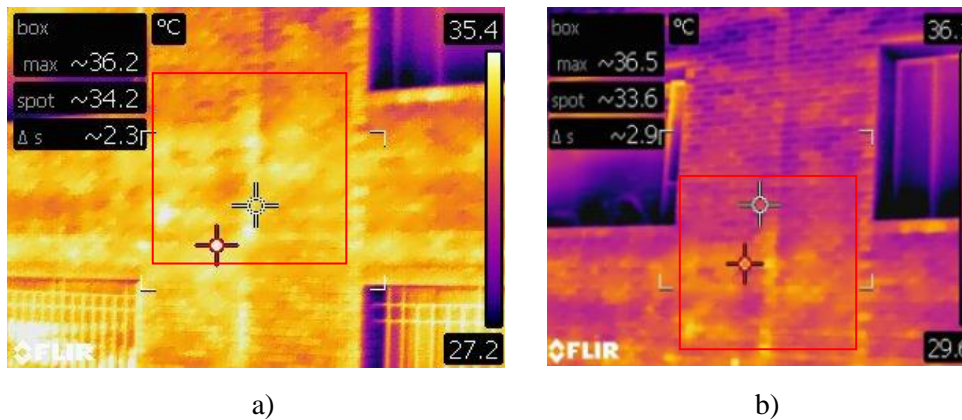
En la Figura 67 se muestra el termograma obtenido a las 16:00 (lado izquierdo) y el termograma obtenido a las 17:00 pm (lado derecho) en la zona A, donde se delimita en ambos con un recuadro de color rojo la zona de estudio, en el primer termograma se presenta una diferencia de temperatura de 2.2°C entre un punto en condiciones normales y uno con desapego.

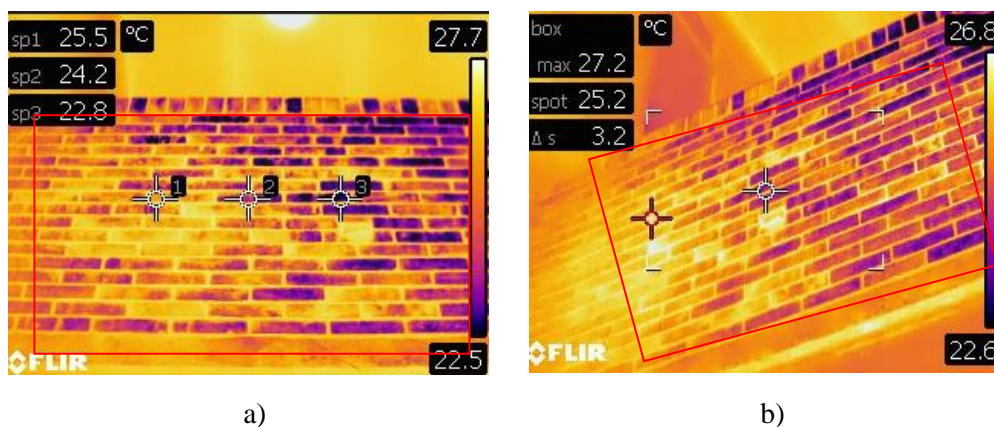
En la Figura 70 se muestra el termograma obtenido a las 13:00 (lado izquierdo) y el termograma obtenido a las 14:00 (lado derecho) en la zona B, donde se delimita en ambos con un recuadro de color rojo la zona de estudio, en el primer termograma se presenta una diferencia de
