**INSPECCIÓN DE PUENTES EN CONCRETO REFORZADO EMPLEANDO VEHÍCULOS AÉREOS NO TRIPULADOS
(VANTs): ESTUDIO DE CASO**

SERGIO RODOLFO PEREZ JIMENO

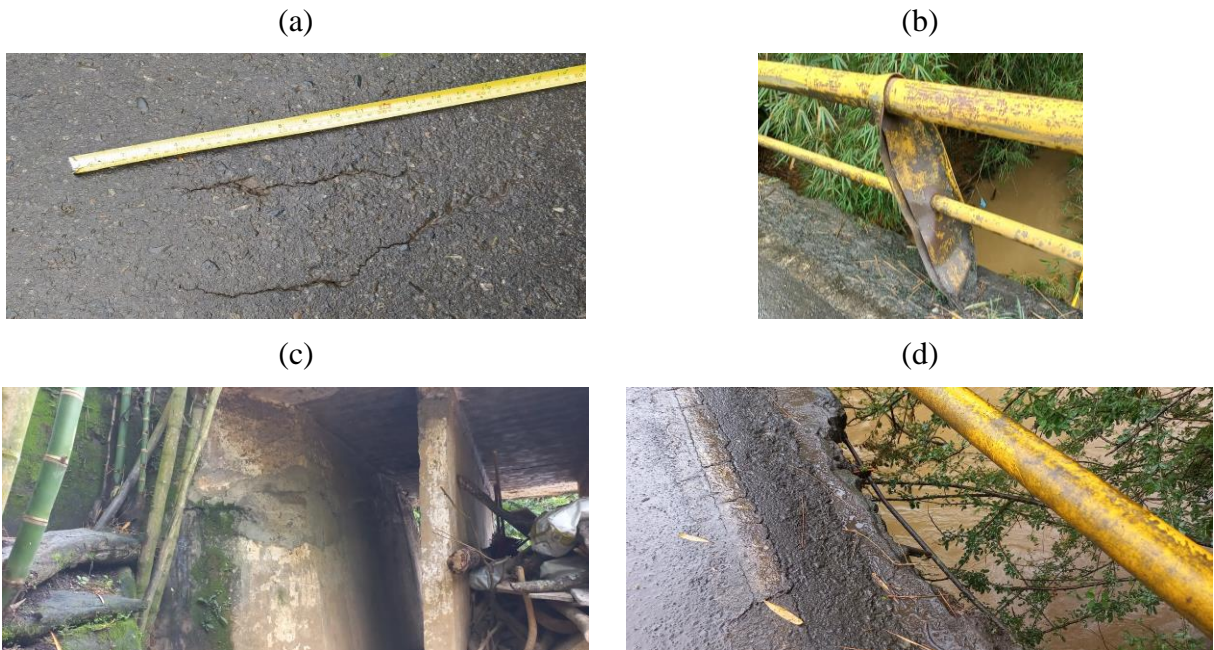
Figura 42 Patologías evidenciadas durante inspección visual tradicional. (a) Fisuración Transversal (b) Golpe por impacto vehicular (c) Grieta por Movimiento Lateral (d) Exposición del acero de refuerzo

A pesar de evidenciar las patologías descritas anteriormente, no fue posible cuantificarlas a todas, debido a que algunas se encontraban en zonas inaccesibles por parte del inspector. En

algunos escenarios, los movimientos que se ejecutaron para obtener las dimensiones de los daños presentes, fueron catalogado como complejos. Esto lo podemos observar en Figura 43, en donde para obtener la longitud de la fisura a cortante presente en los muros de enlace del puente, el inspector tuvo que acceder a la parte superior del arco.

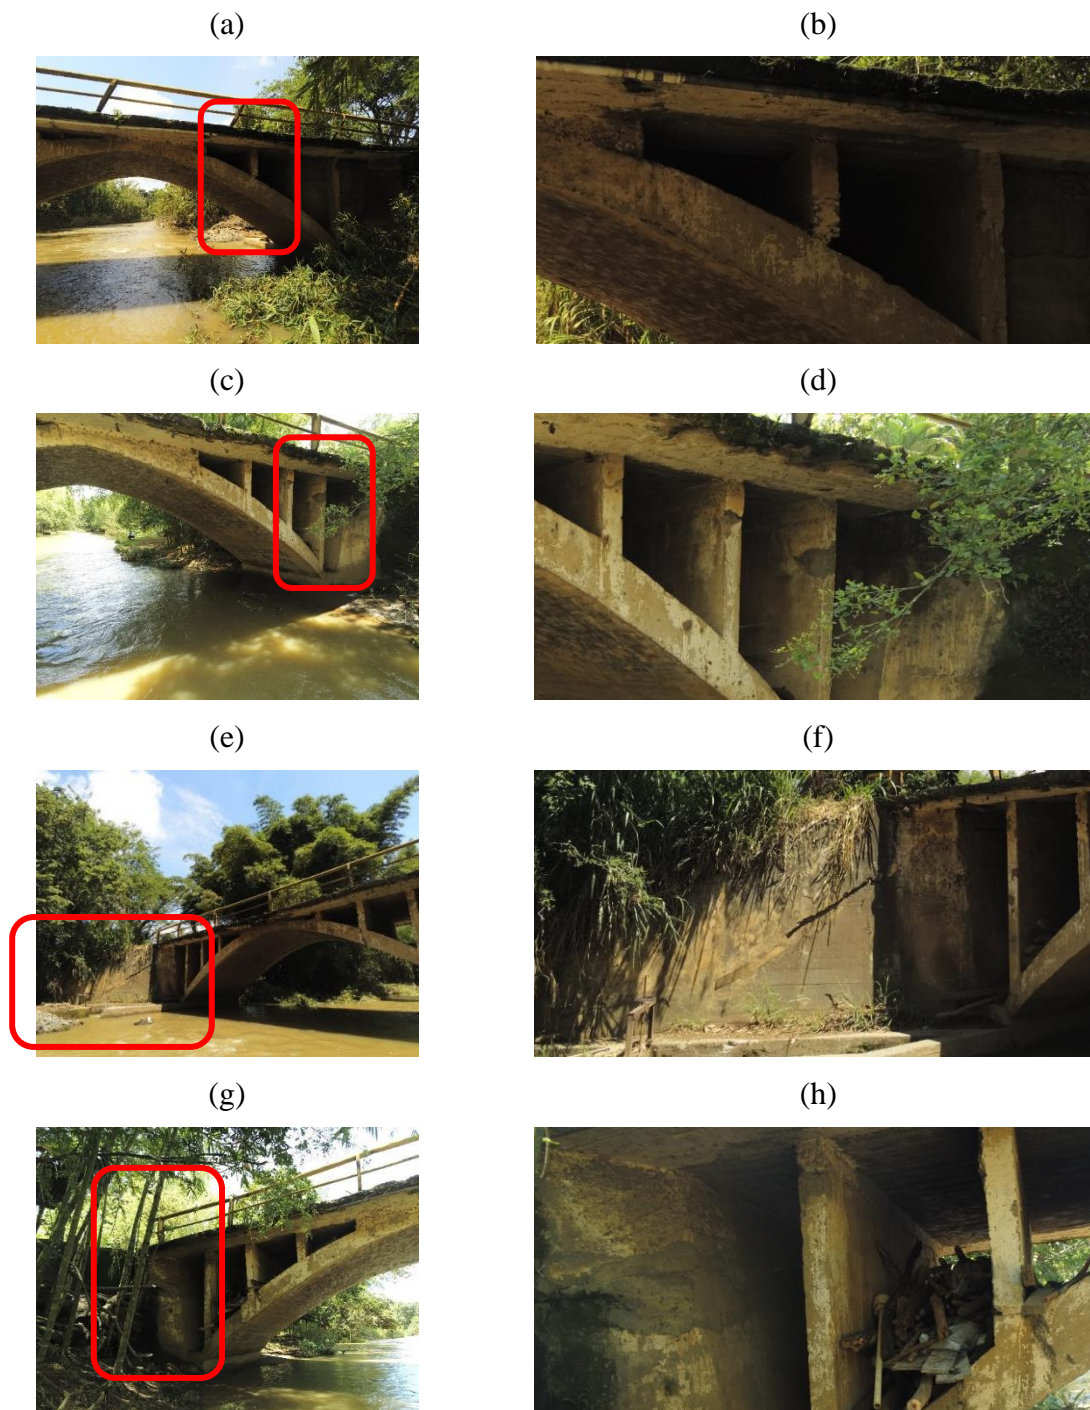
Figura 44 Identificación de daños severos sobre componentes estructurales del puente: (a) Segregación y discontinuidad elemento de enlace tablero-arco tipo muro (b) Detalle segregación y discontinuidad elemento de enlace tablero-arco tipo muro (c) Grieta por cortante elemento de enlace tablero-arco tipo muro (d) Detalle grieta por cortante elemento de enlace tablero-arco tipo muro (e) Grieta por movimiento lateral de estribo y aleta k0+028 lado izquierdo (f) Detalle grieta por movimiento lateral de estribo y aleta k0+028 lado izquierdo (g) Grieta por movimiento lateral de estribo k0+000 (h) Detalle grieta por movimiento lateral de estribo k0+000 (i) Separación del acero de refuerzo longitudinal (pobre detallado) (j) Detalle separación del acero de refuerzo longitudinal (pobre detallado)

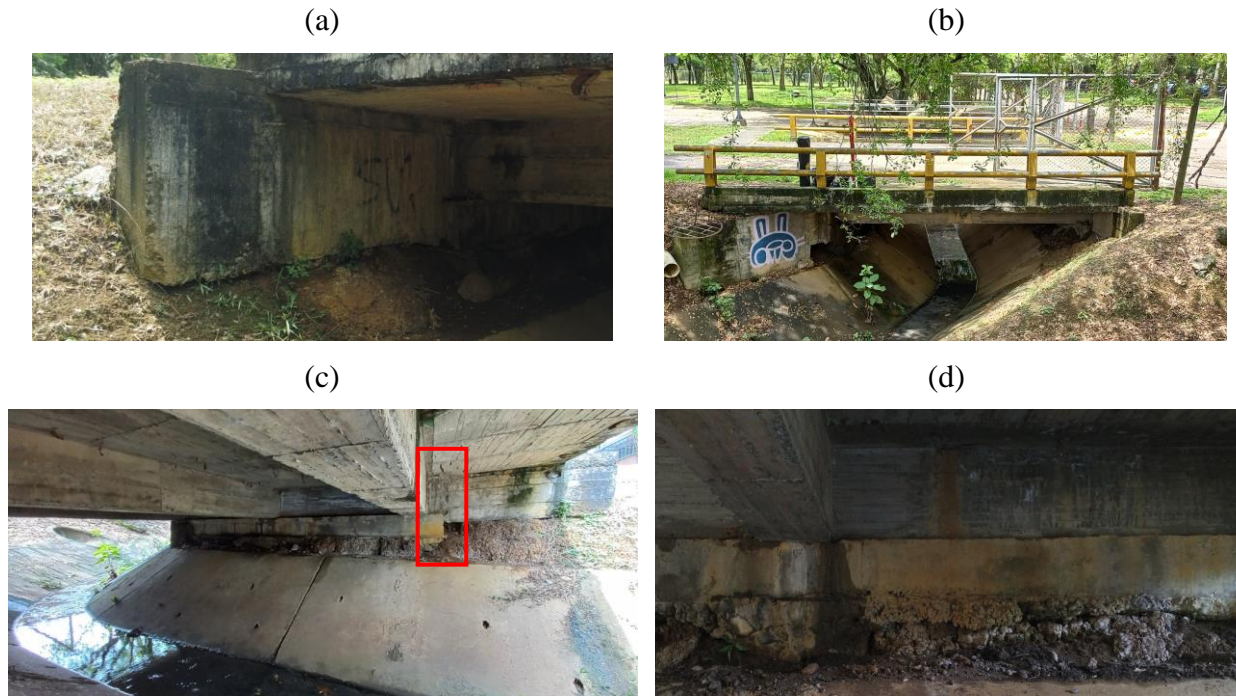
Figura 46 Patologías evidenciadas durante inspección visual tradicional. (a) Segregación y Socavación Local (b) Eflorescencias (c) Fisura por Volcamiento (d) Infiltración

El componente que presenta mayor cantidad de daños son los estribos. Siendo el localizado en el K0+005 quien posee los de mayor gravedad (p. ej. socavación y fisura por volcamiento). Afectaciones que pueden ocasionar una disminución en la resistencia y estabilidad del puente. Por lo que, se sugiere se realice una pronta reparación e inspección más profunda para así dictaminar, si es necesario, un reforzamiento estructural.

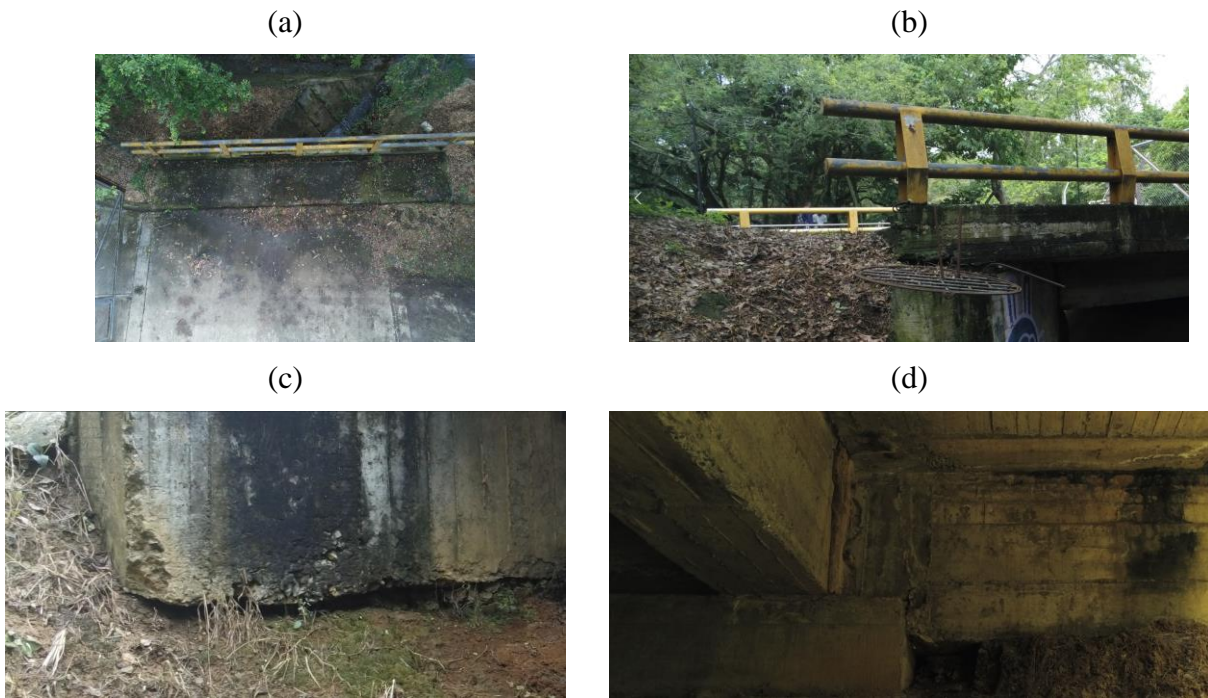
Figura 48 Patologías evidenciadas durante inspección visual empleando VANT. (a) Contaminación del Concreto (b) Exposición del acero de refuerzo (c) Segregación (d) Fisura por Volcamiento

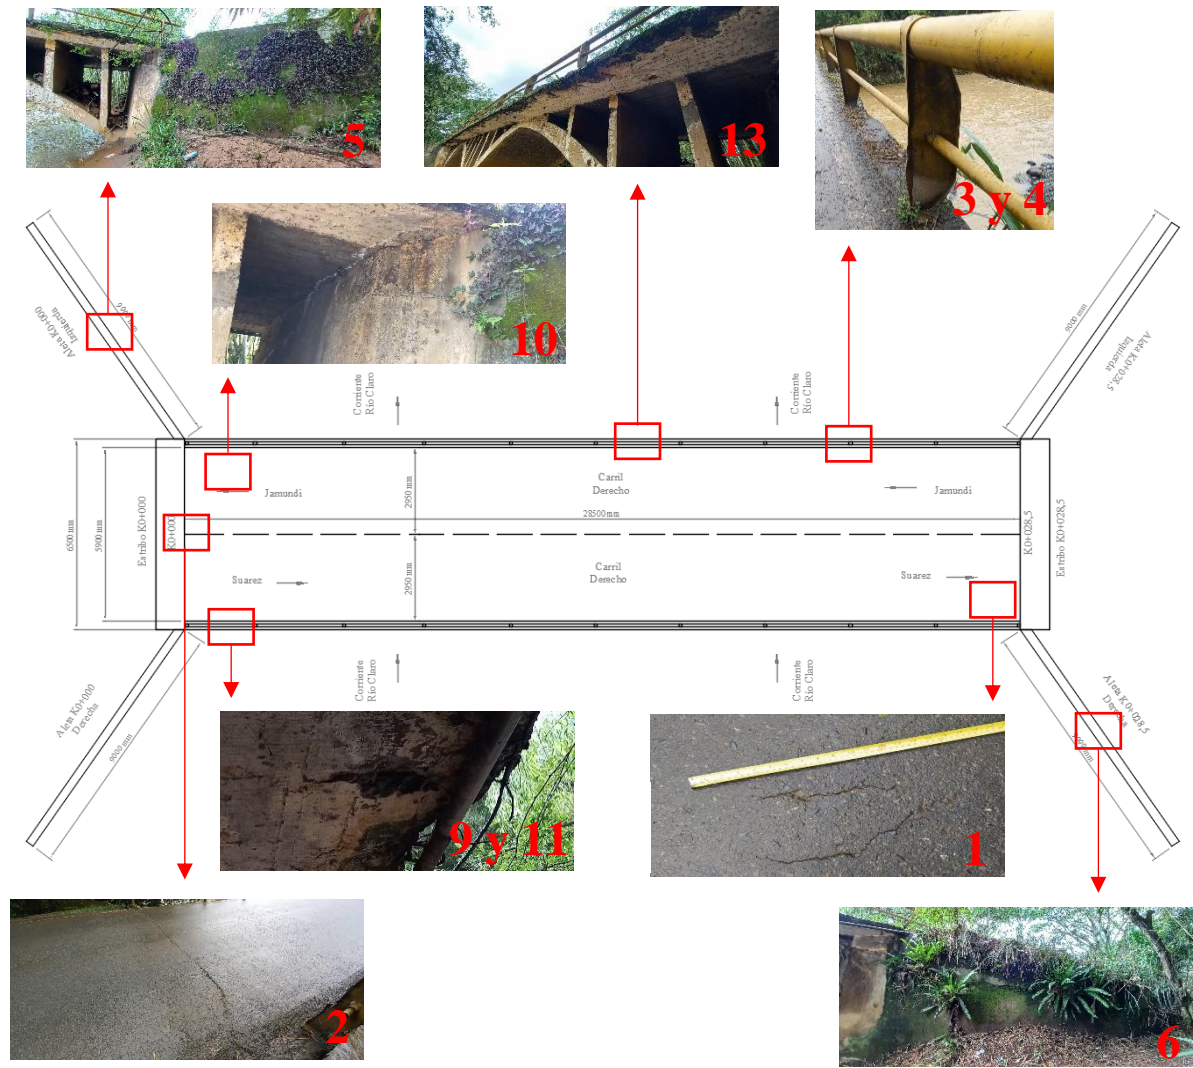
Figura 50 Relación de daños sobre puente Rio Claro, Vista en Planta, Inspección Tradicional

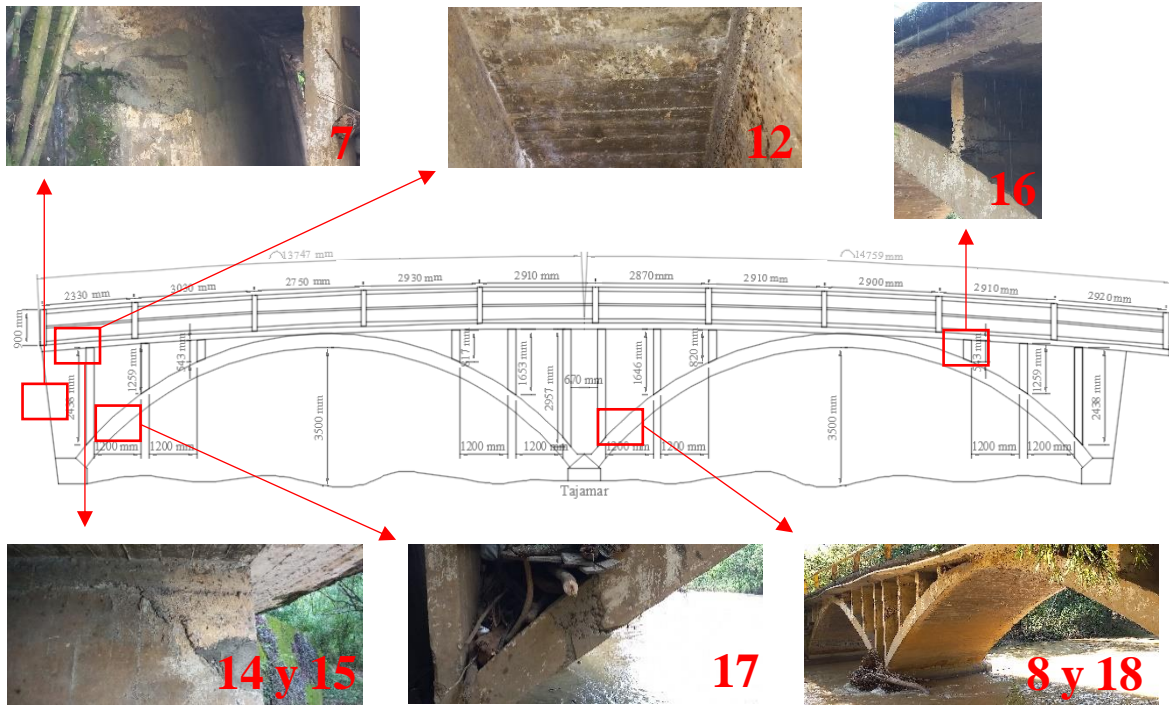
Figura 51 Relación de daños sobre Puesto Río Claro, Aguas Arriba, Inspección Tradicional

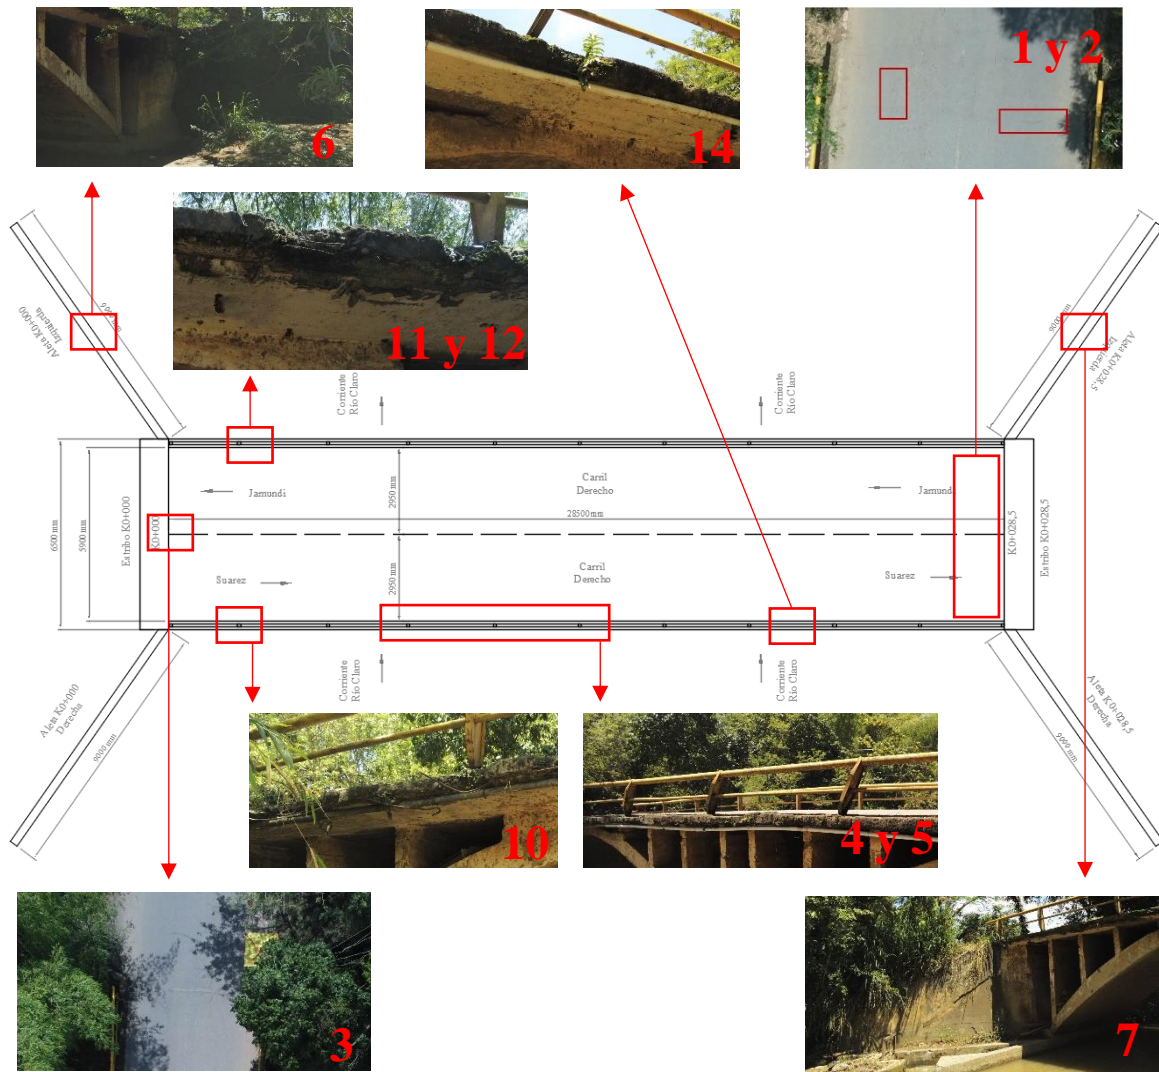
Figura 53 Relación de daños sobre puente Rio Claro, Vista en Planta, Inspección Empleando VANT.

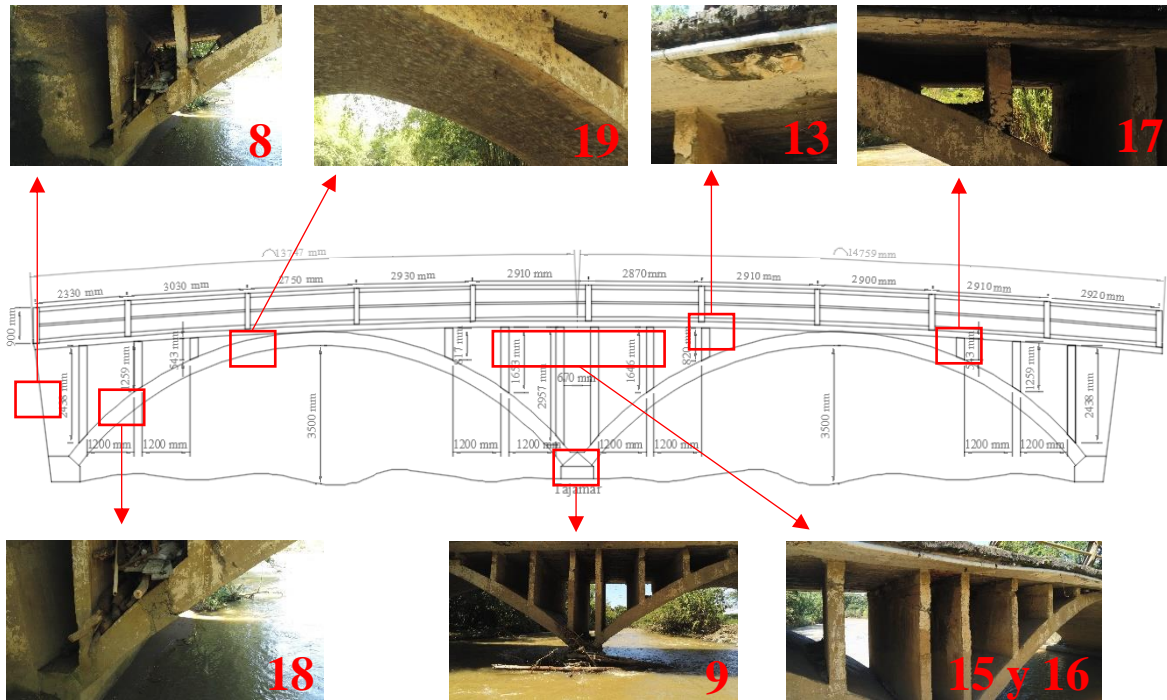
Figura 54 Relación de daños sobre Puesto Río Claro, Aguas Arriba, Inspección Empleando VANT.

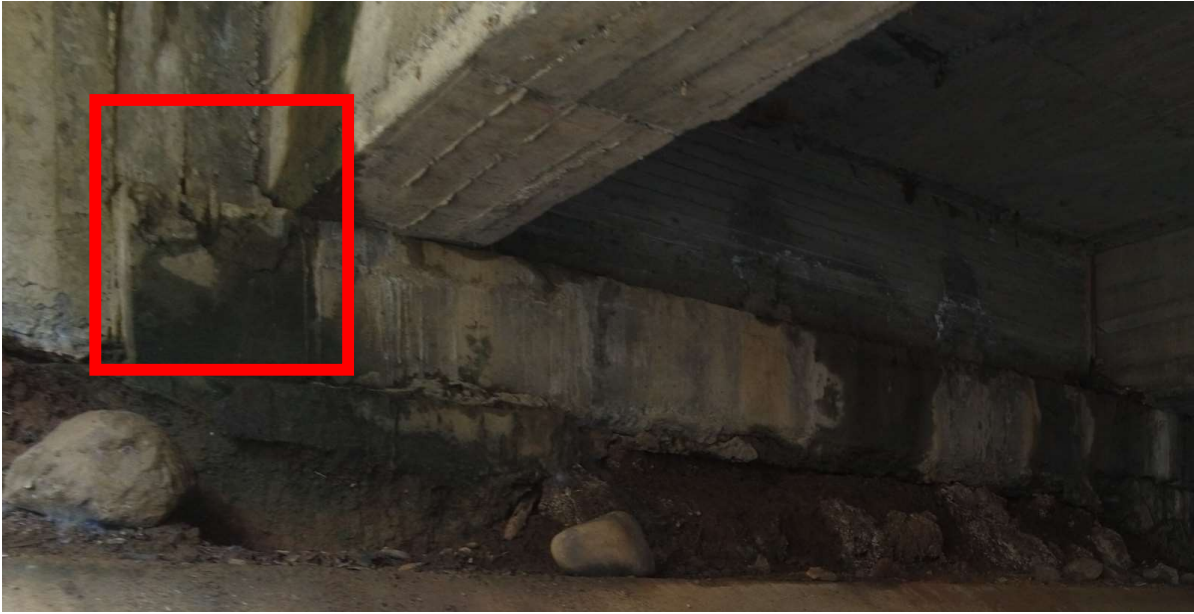
Fotografía No 18. Estribo 1

Componentes:	II	Aletas y Estribos Tipo 03 Concreto Reforzado		
Calif./Mantenimiento:	3			
Daños/Observaciones:	E1	Exposición del acero de refuerzo (EXA)	0,08 m ²	Fotogr. No 18
	E1	Infiltración (IN)	0,12 m ²	Fotogr. No 19

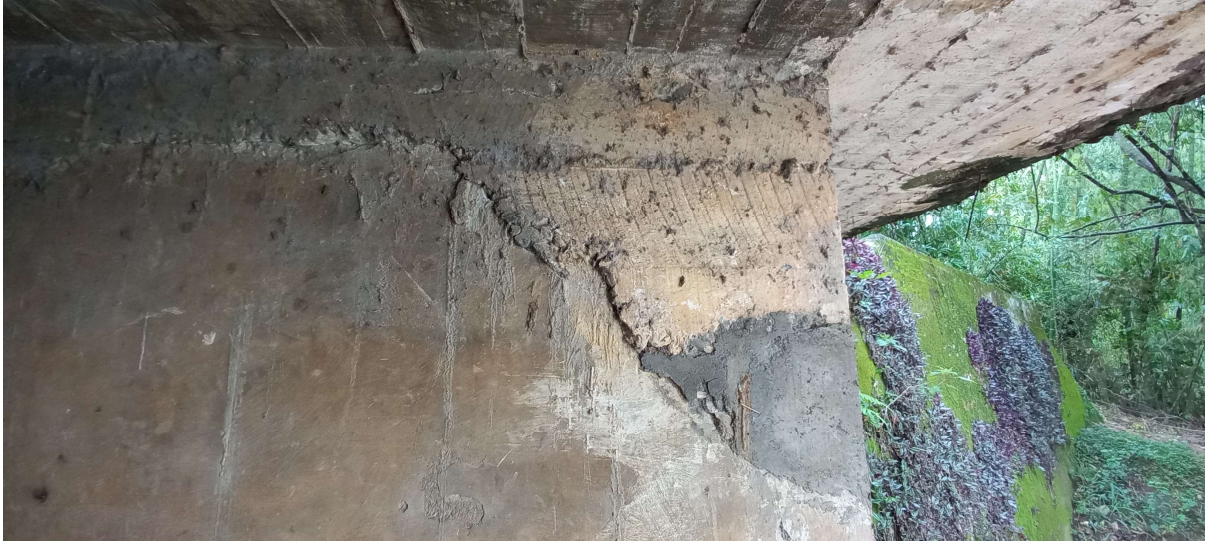
Fotografía No 28. Superestructura en concreto, Arcos en concreto, Muros. Aguas Abajo.

ACM	Fisura por cortante (FIC)	1,20 m	Fotogr. No 28
ACM	Construcción inadecuada de juntas frías (JF)	9,04 m	Fotogr. No 29

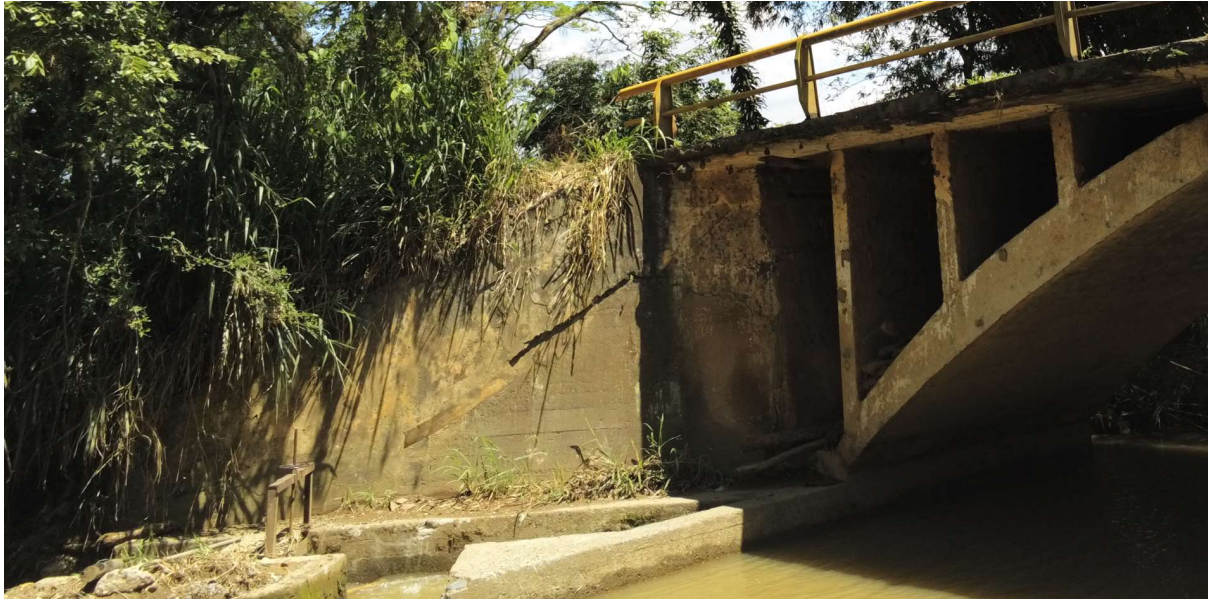
Fotografía No 14. Aleta Final Aguas Abajo, Cara frontal

AFI	Construcción inadecuada de junta fría (JF)	6,81 m	Fotogr. No 14
AFD	Construcción inadecuada de junta fría (JF)	6,67 m	Fotogr. No 15

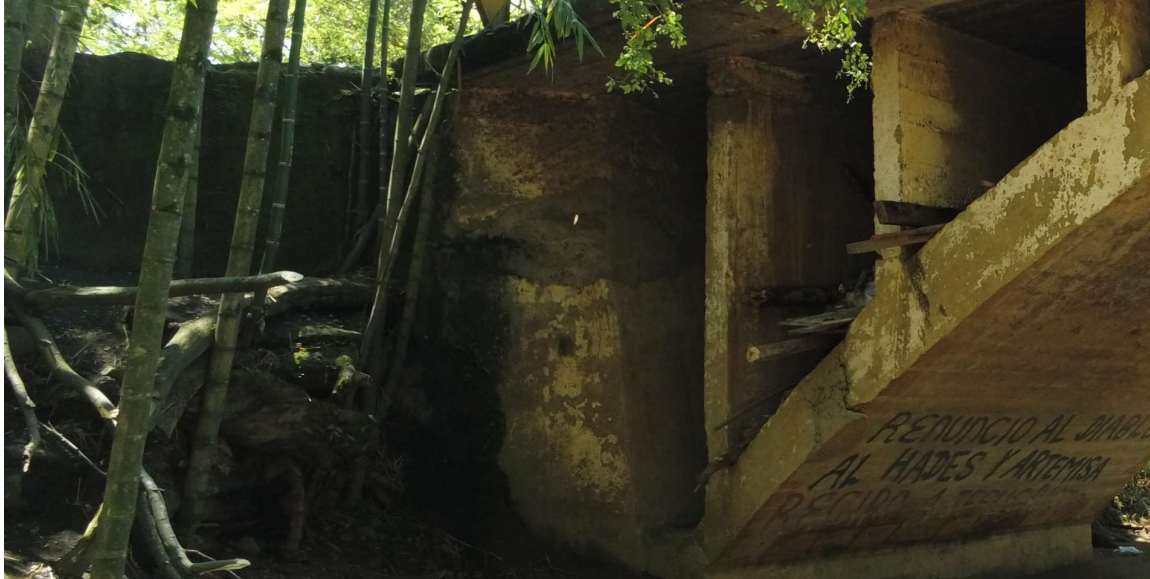
Fotografía No 16. Estribo K0+000

E K0+000	Grieta por movimiento lateral	9,58 m	Fotogr. No 16 y 17

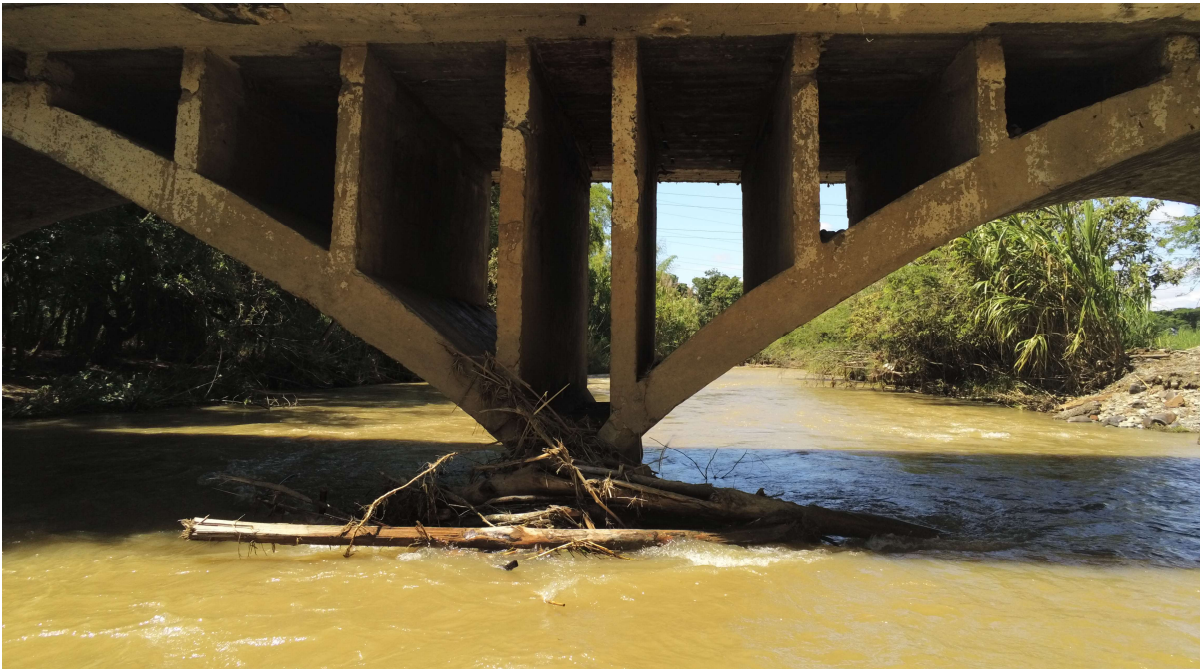
Fotografía No 18. Tajamar.

T	Atascamiento de troncos y maleza	3 m ²	Fotogr. No 18 y 19

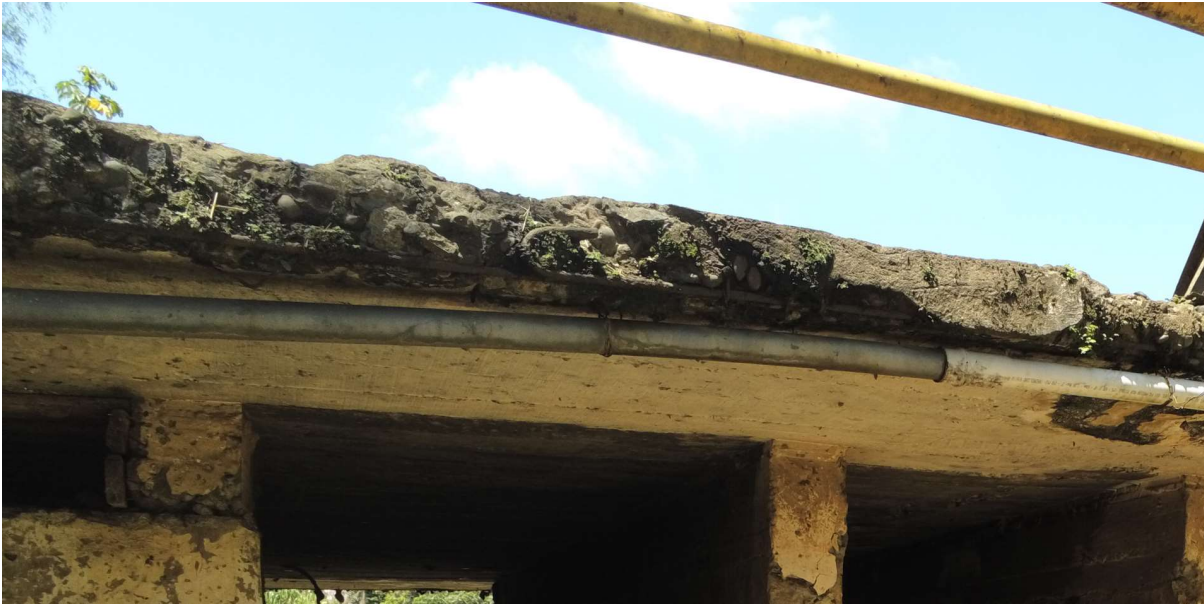
Fotografía No 20 Losa

L	Exposición del acero de refuerzo (EXA)	1,45 m ²	Fotogr. No 20 y 21

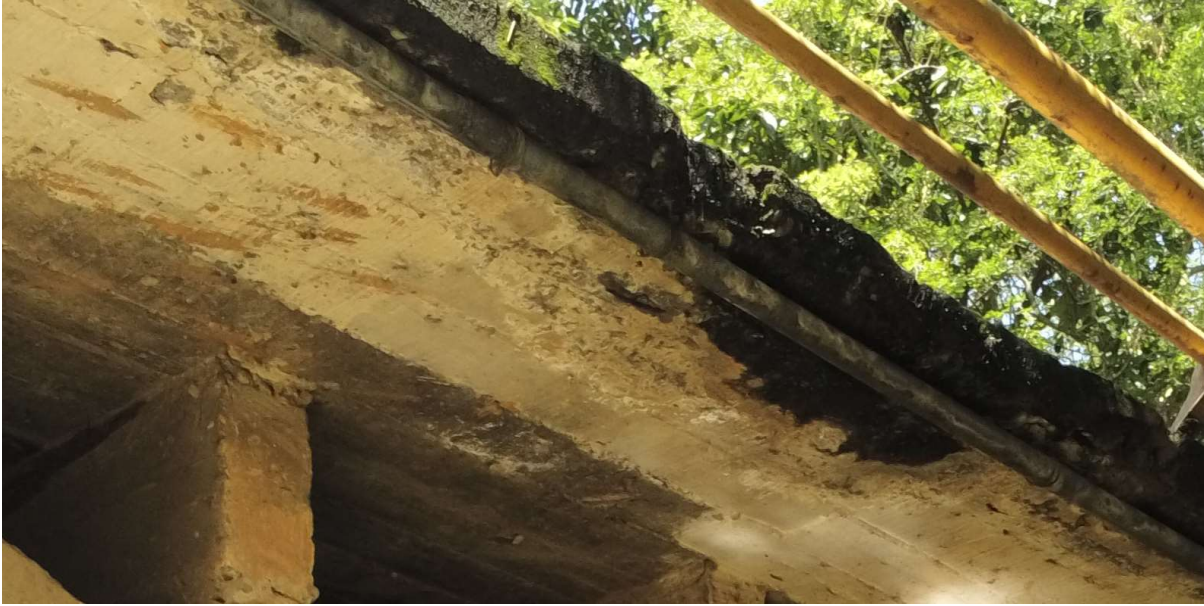
Fotografía No 22. Losa

L	Eflorescencias (EF)	7,98 m ²	Fotogr. No 22
L	Recubrimiento inadecuado (RE)	1,2 m ²	Fotogr. No 23

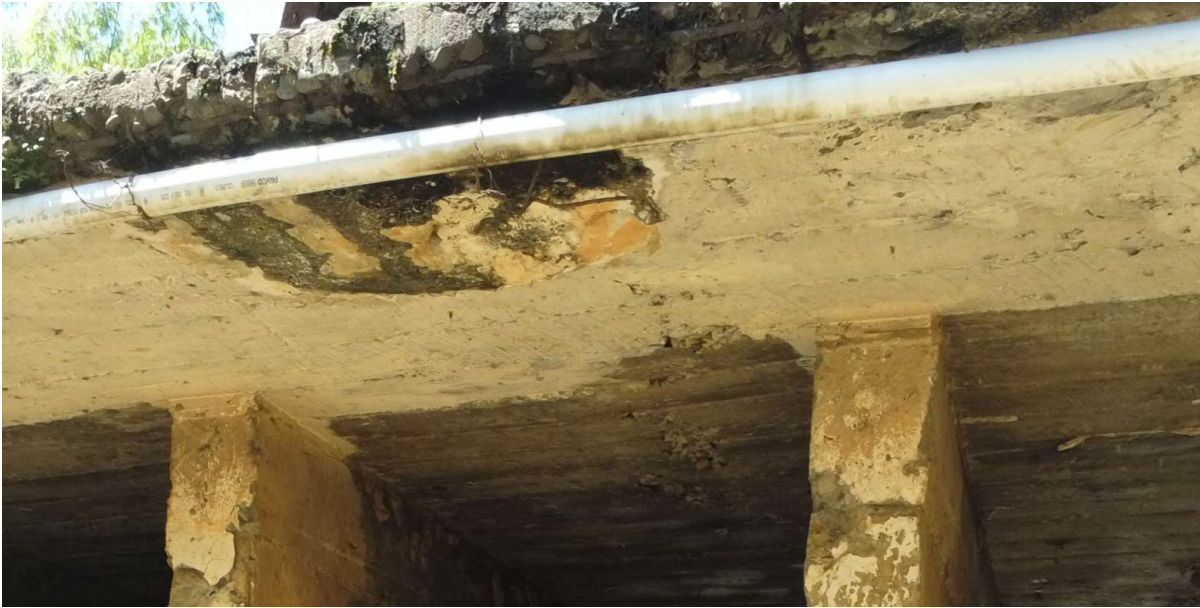
Fotografía No 24. Losa

L	Segregación (SE)	0,60 m ²	Fotogr. No 24
L	Contaminación del Concreto (CTC)	8,53 m ²	Fotogr. No 25

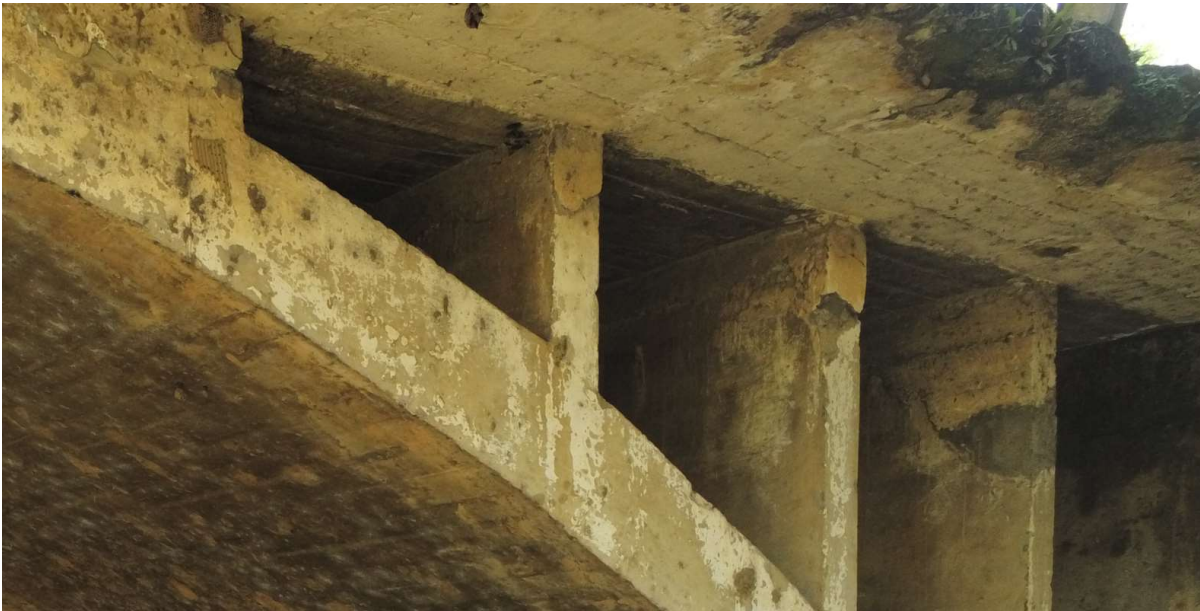
Fotografía No 26. Superestructura en concreto, Arcos en concreto, Muros. Aguas Abajo.

ACM	Fisura por cortante (FIC)	2,66 m	Fotogr. No 26
ACM	Construcción inadecuada de juntas frías (JF)	57,85 m	Fotogr. No 27

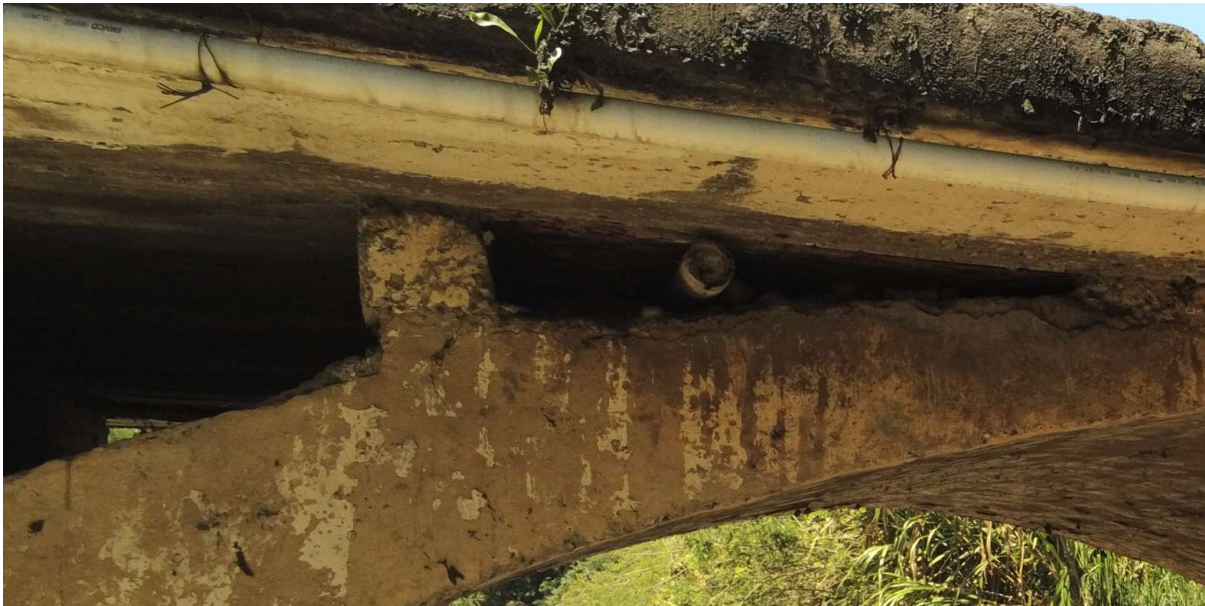
Fotografía No 28. Superestructura en concreto, Arcos en concreto, Muros. Aguas Arriba.

ACM	Construcción inadecuada de juntas frías (JF)	57,85 m	Fotogr. No 28
ACM	Segregación en muro (SE)	2,22 m ²	Fotogr. No 29

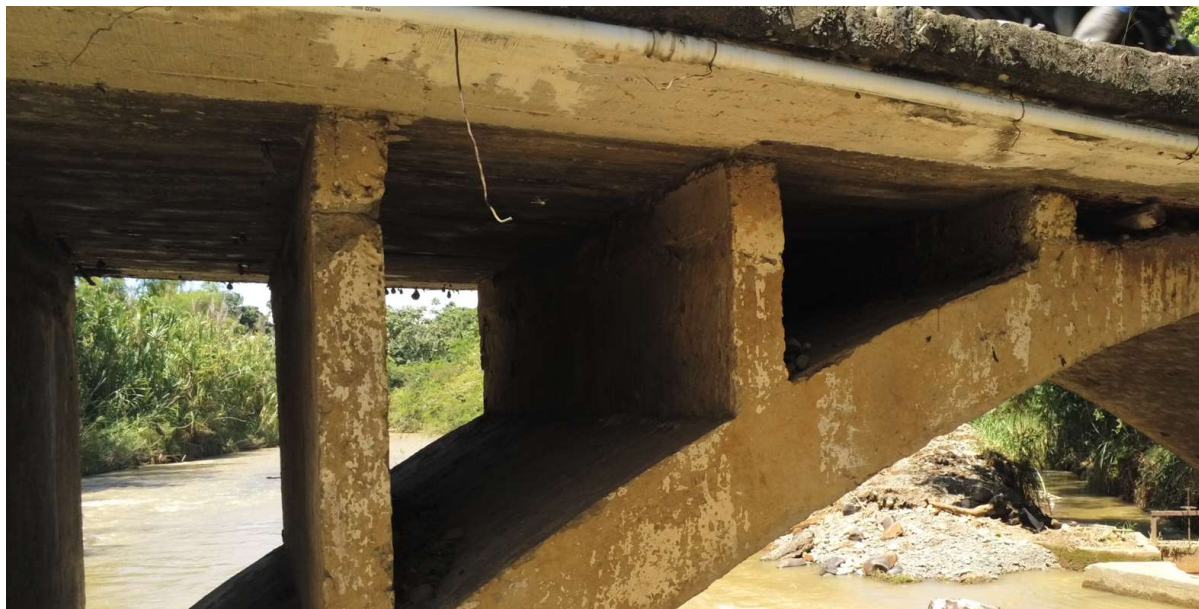
Fotografía No 30. Superestructura en concreto, Arcos en concreto, Muros. Aguas Arriba.

ACM	Construcción inadecuada de juntas frías (JF)	57,85 m	Fotogr. No 30
ACM	Construcción inadecuada de juntas frías (JF)	57,85 m	Fotogr. No 31
