**EVALUACIÓN DE LOS IMPACTOS NEGATIVOS ASOCIADOS A LA
GEOTECNIA EN EL CICLO DE VIDA DE PROYECTOS DE VIVIENDA
ESTUDIO DE CASO**

PROYECTO PARA EL TRABAJO DE GRADO
MAESTRÍA EN INGENIERÍA CIVIL

ANDRÉS FERNANDO ARCOS LÓPEZ

Julio de 2025

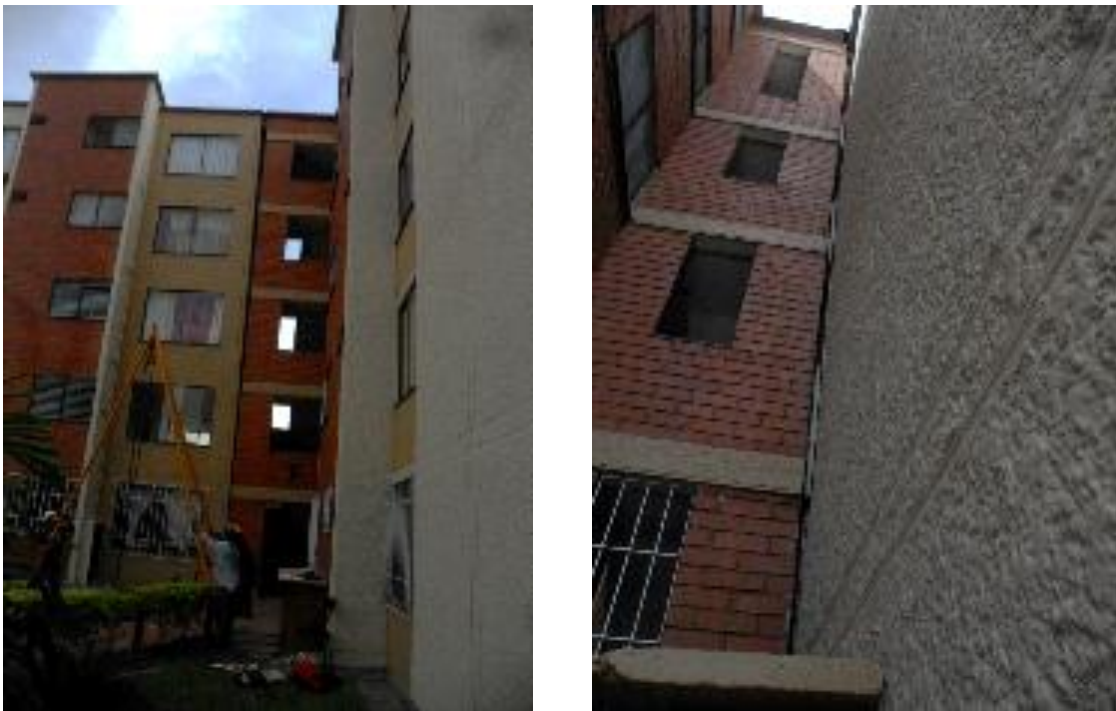
- A esta susceptibilidad, se adiciona la presencia en la zona de influencia de la edificación de árboles de gran altura y con muy buena capacidad de succión en su sistema radicular. Por esta razón, el problema se manifiesta con mayor severidad hacia las zonas verdes.
- En algunas perforaciones se detectó un nivel freático “colgado”, que puede indicar una fuga en redes o en tanques de almacenamiento.
- Los asentamientos diferenciales no son ocasionados por deformación de los elementos estructurales o de la cimentación, son debidos a los movimientos estacionales del sub-suelo.
- Estos movimientos estacionales son causados por las variaciones de humedad, sobre todo tras períodos largos de verano (como los de años pasados).

Figura 14. Dilataciones y desplomen entre bloques y puntos-fijos (Alma Ingeniería SAS, 2016).

- La segunda opción es suspender la influencia de las raíces en el sector aledaño a la edificación, construyendo una barrera en concreto o mampostería, enterrada por lo menos 1.0 m por debajo del nivel de cimentación (que en este caso es del orden de los 1.5 m).

- La tercera medida de mitigación y control consiste en la revisión de la totalidad de las redes hidro-sanitarias y los tanques de almacenamiento a fin de detectar fugas que puedan estar aportando agua en exceso al sub-suelo.

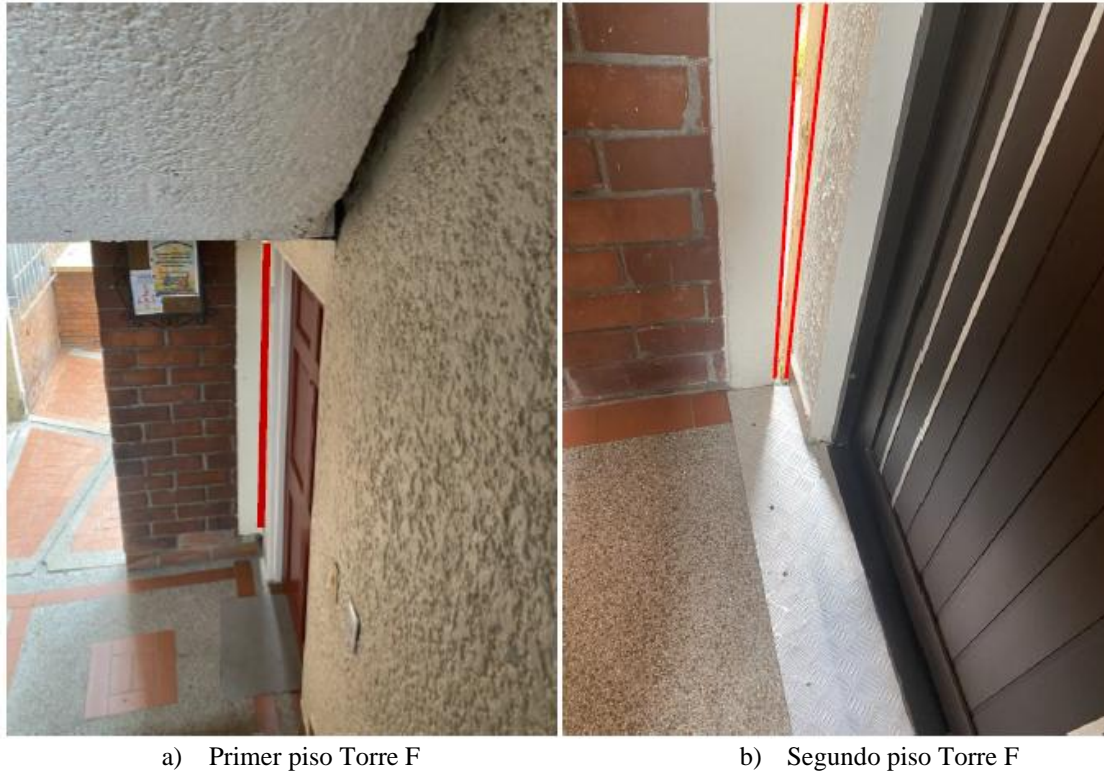
En la visita se inspecciono el inmueble en su totalidad, no hay evidencia de daños, presencia de humedades, olores desagradables a causa de tuberías de aguas residuales deterioradas, en el área del pasillo ubicada en la zona común se evidencian una luz a causa de la discontinuidad de la mampostería como se ilustra en la Figura 17.

- **La orientación de la discontinuidad**, en la Figura 17 muestra tendencia vertical en los muros (**V**).
- **El tipo de presión aplicada**, es a causa de tracción (**T**).
- **El tipo de discontinuidad**, de acuerdo con la separación es una grieta (**G**).

Figura 17. Patologías en los pisos 1 y 2 del punto fijo de la Torre F.

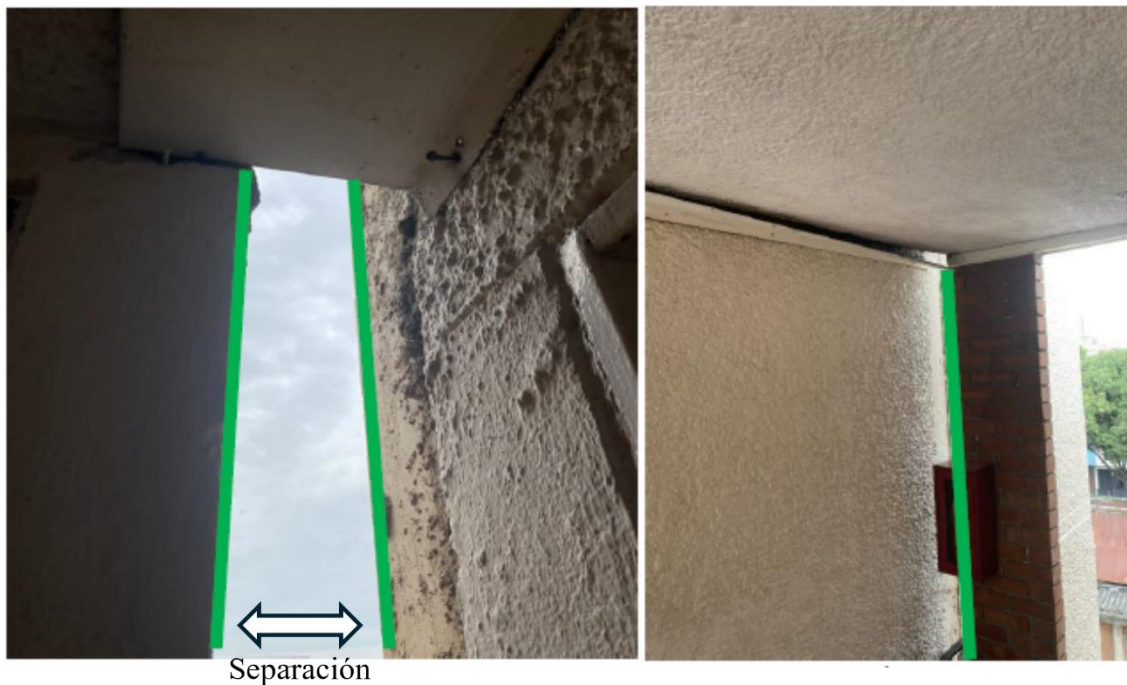
En la parte alta de la torre F, se evidencia que la dilatación incrementa, la separación de la mampostería tiene 50 cm como se observa en la Figura 18. La patología del quinto piso en el punto fijo de la Torre F se clasifica como UVTG, y corresponde a:

- **El tipo de presión aplicada**, es a causa de tracción (**T**).
- **El tipo de discontinuidad**, de acuerdo con la separación es una grieta (**G**).

Figura 18. Patologías en el quinto piso del punto fijo de la Torre F.

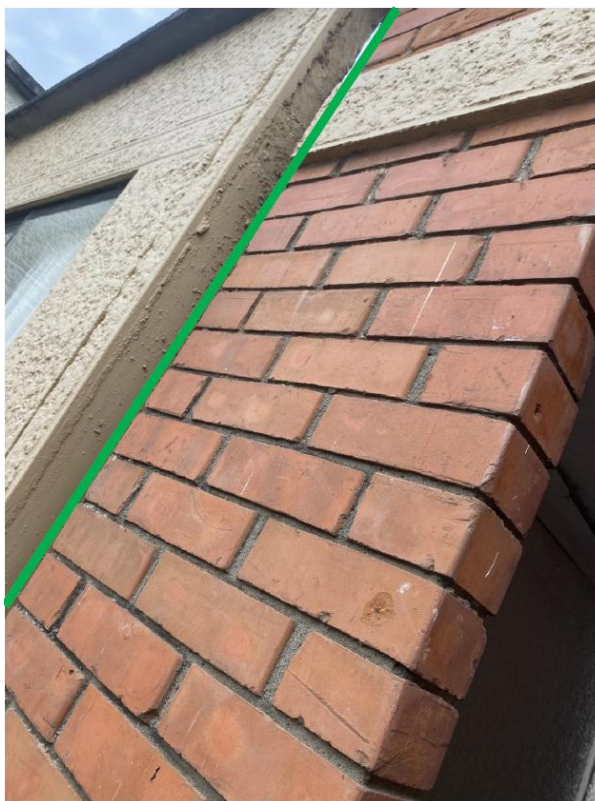
La parte exterior de la fachada de la torre F en la parte alta contigua a los apartamentos del 5 piso, se puede apreciar la Figura 19 que no hay fisuras ni agrietamientos, toda la mampostería conserva el nivel, la estructura de concreto del edificio es la que presenta la separación con relación al punto fijo.

Figura 19. Patologías en el quinto piso del punto fijo de la Torre F.

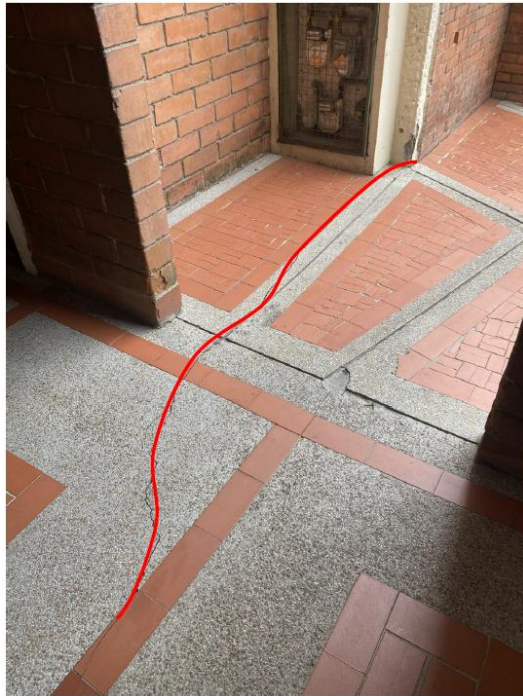
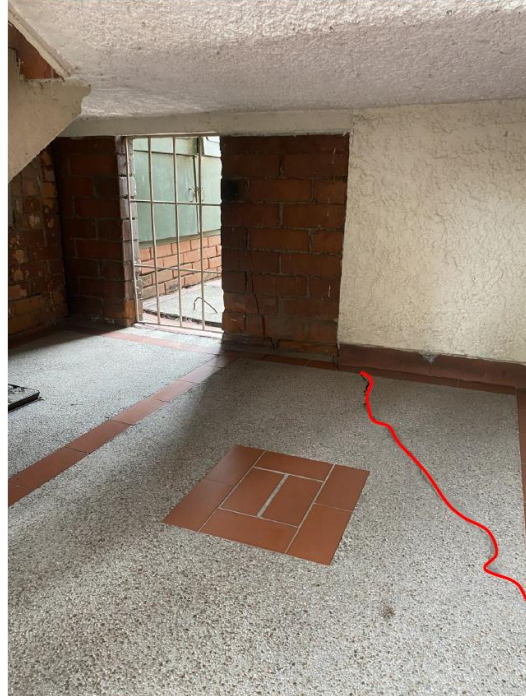
En la zona del punto fijo que comparten los apartamentos del primero piso de la torre F se aprecia una grieta en piso, ver Figura 20. El tipo de agrietamiento que se aprecia es:

- **La causa probable del movimiento del terreno**, en donde los procesos superficiales más comunes que influyen en el comportamiento geotécnico se definen como un asentamiento normal (**N**).
- **La orientación de la discontinuidad**, en la imagen 1 se clasifican los pisos, las propensiones más comunes son oblicuas (**O**).
- **El tipo de presión aplicada**, es a causa de tensión o tracción (**T**).
- El tipo de discontinuidad, de acuerdo a la separación es una grieta (**G**).

Figura 20. Patologías en el punto fijo del primer piso de la Torre F.

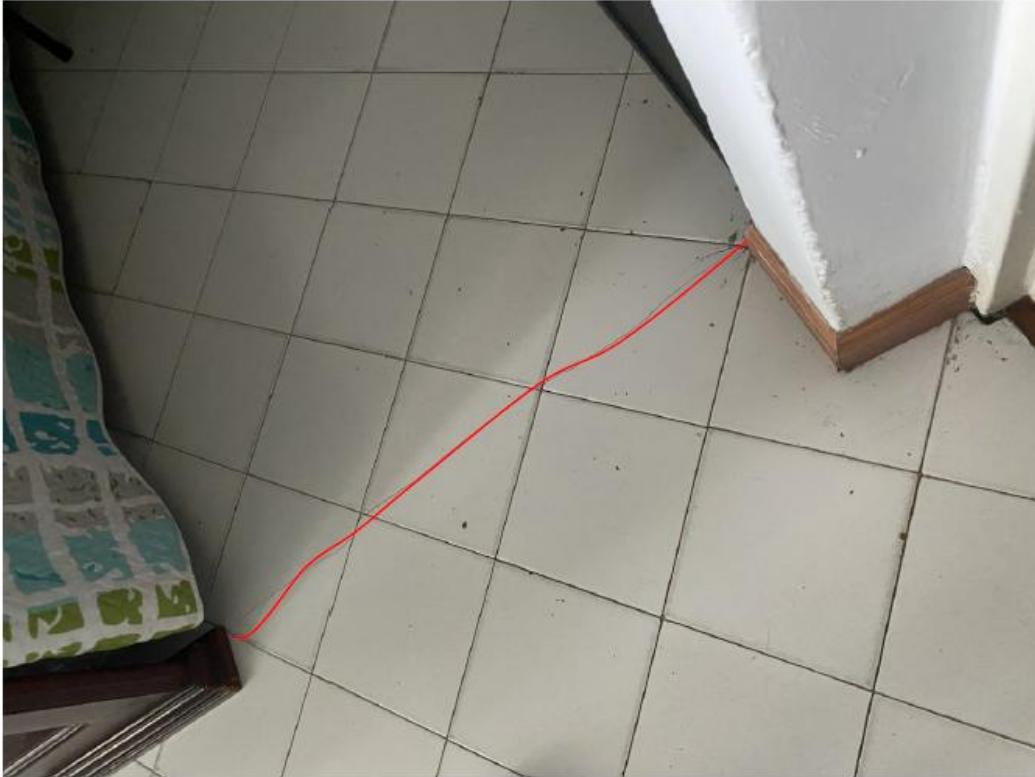
- **Causa probable del movimiento del terreno**, en donde los procesos superficiales más comunes que influyen en el comportamiento geotécnico se definen como un asentamiento normal (**N**).
- **La orientación de la discontinuidad**, en la Figura 17 se clasifican los pisos, las propensiones más comunes son oblicuas (**O**).
- **El tipo de presión aplicada**, es a causa de tensión o tracción (**T**).
- **El tipo de discontinuidad**, de acuerdo a la separación es una grieta (**G**).

Figura 21. Evidencias de patología en el apartamento 102 F.

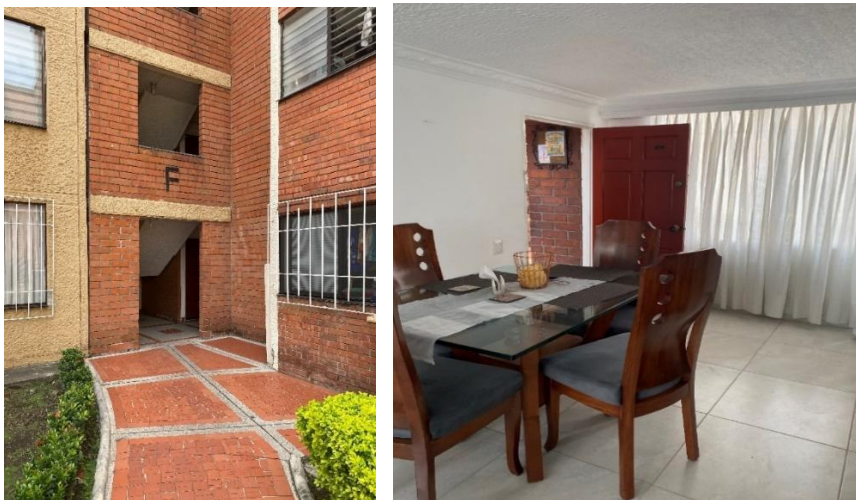
Apartamento F 103: el inmueble no presenta fisuras, no hay evidencias de daños estructurales, no existe presencia de agrietamientos, se conserva en buen estado.

Figura 22. Evidencias de patología en el apartamento 103 F.

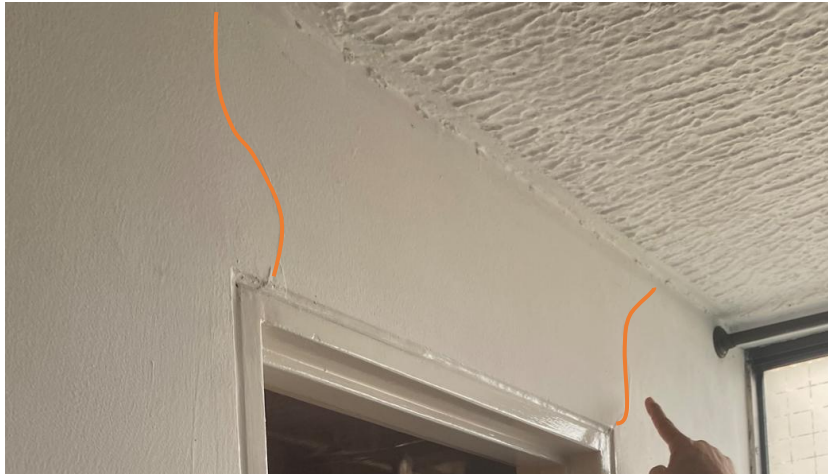
Apartamento F 401: el inmueble presenta fisuras sobre las esquinas de las puertas, puerta de habitaciones y baño, no hay evidencias de daños estructurales, no existe presencia de agrietamientos, los enchapes de baño, cocina y pisos no presentan daños, se conserva en buen estado.

Figura 23. Evidencias de patologías en el apartamento 401 F.

Esta patología del apartamento 401 F se clasifica como UVTG, y corresponde a:

- **Causa probable del movimiento del terreno**, en donde los procesos superficiales más comunes que influyen en el comportamiento geotécnico se definen como causa de asentamiento no definida (**U**).
- **La orientación de la discontinuidad**, en la Figura 11 se clasifican comúnmente en muros, las propensiones más comunes son verticales (**V**).
- **El tipo de presión aplicada**, es a causa de tensión o tracción (**T**).
- **El tipo de discontinuidad**, de acuerdo a la separación es una grieta (**G**).

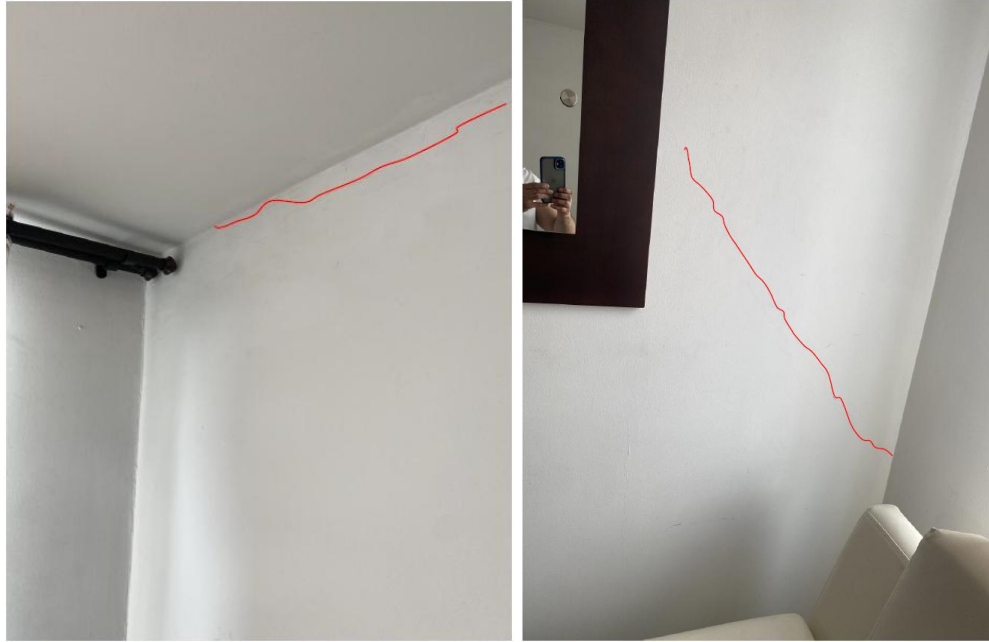
El apartamento 503 F: el inmueble presenta fisuras en el área como se aprecia en la figura 12 del cielo falso, hay evidencias de daños en muros como se indica en la figura 13, no hay evidencias de daños estructurales, no existe presencia de agrietamientos, los enchapes de baño, cocina y pisos no presentan daños, se conserva en buen estado.

a) muro en dirección de la fachada

b) muro habitación auxiliar

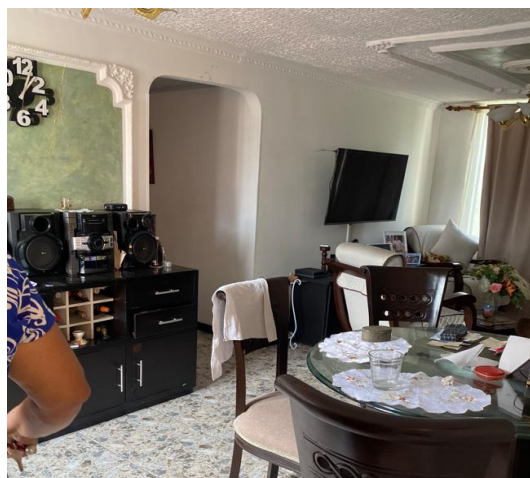
Apartamento G 303: el inmueble no presenta fisuras en la estructura, los muros internos divisorios no presentan afectaciones, no hay evidencias de daños, no existe presencia de agrietamientos, se conserva en buen estado.

Figura 25. Evidencias de patología en el apartamento 303 G.
