EVALUACIÓN DE LAS CARACTERÍSTICAS DE INFRAESTRUCTURA VERDE EN EL PROYECTO URBANÍSTICO DEL SECTOR CALLE 1N ENTRE CARRERAS 8 Y 11 DE LA CIUDAD DE POPAYÁN

TRABAJO DE GRADO PARA OPTAR POR EL TITULO DE  
MAESTRÍA EN INGENIERÍA CIVIL

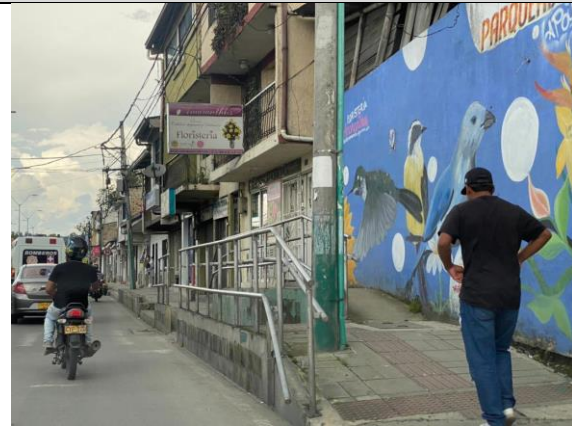
Senderos peatonales con obstáculos

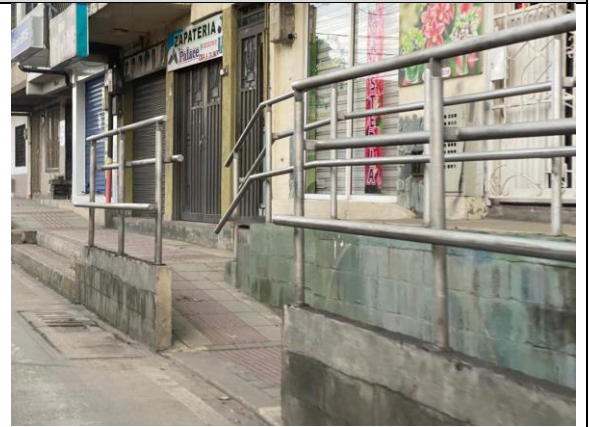
Circulaciones confusas para el peaton

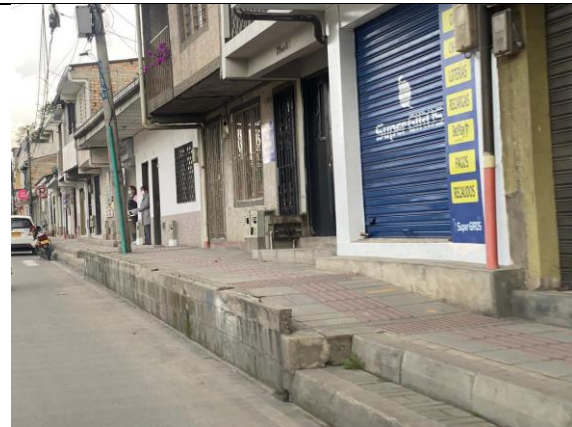
Andenes no incluyentes

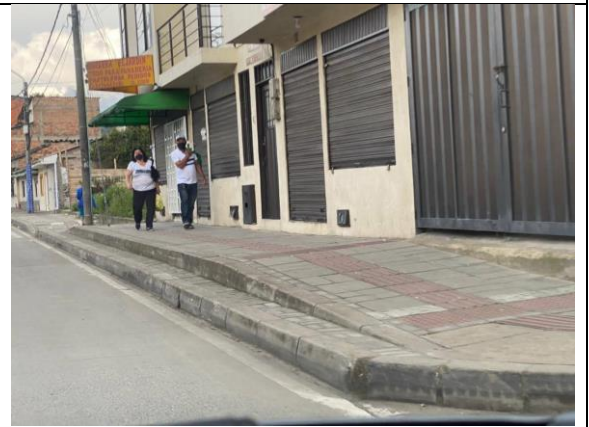
Andenes no incluyentes

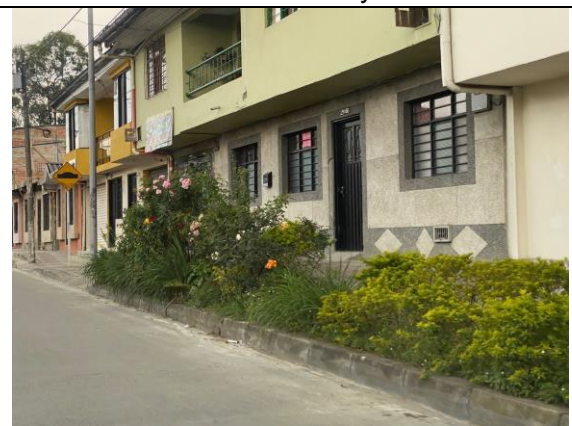
Construcción de barreras verdes

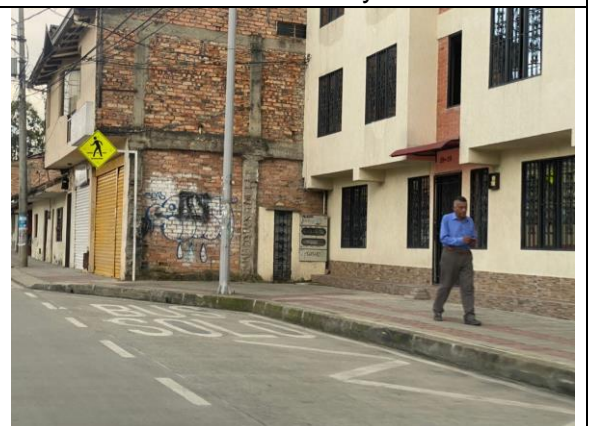
Construcción de infraestructura para transporte público

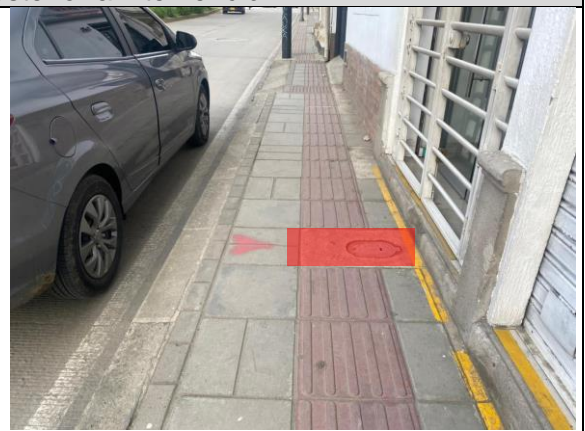
Falta de continuidad en la franja guia para personas en condicion de discapacidad

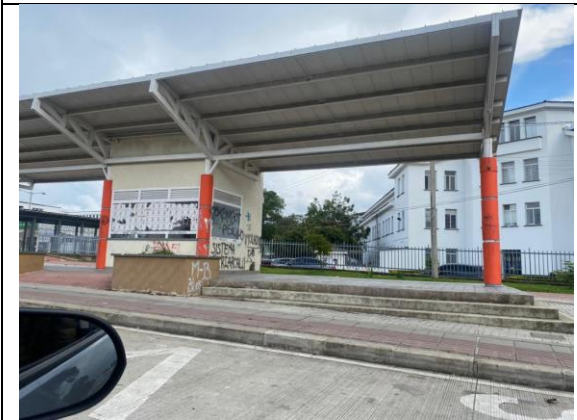
Construcción de paraderos con espacio público (P.E.P)

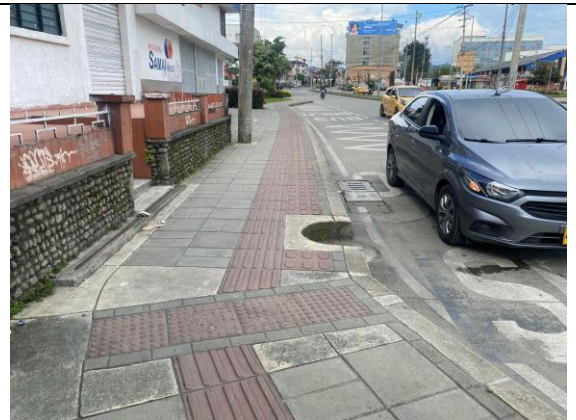
Construcción de infraestructura para transporte público

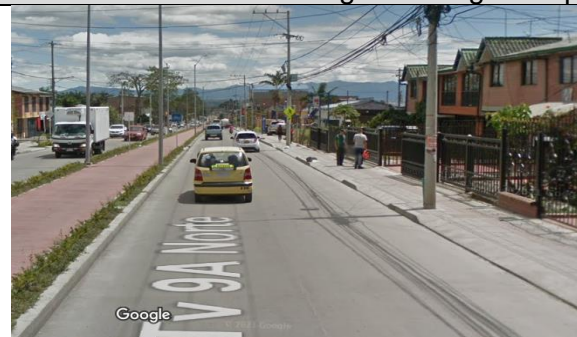
Construcción de accesos vehiculares

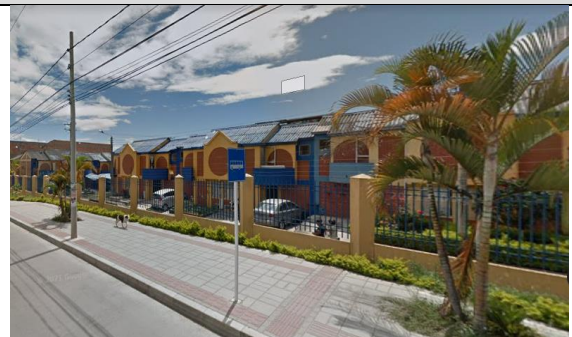
Construcción infraestructura para espacio público

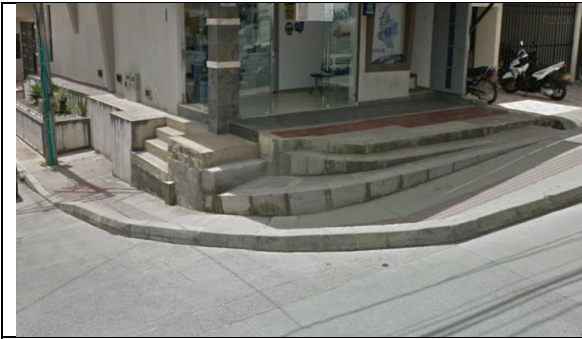
Espacios que no le permiten el acceso a todo tipo de usuario

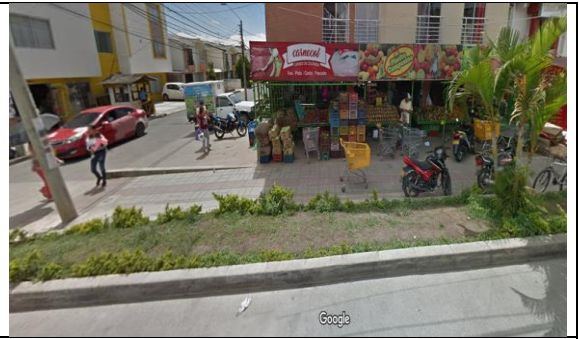
Integración de barreras verdes

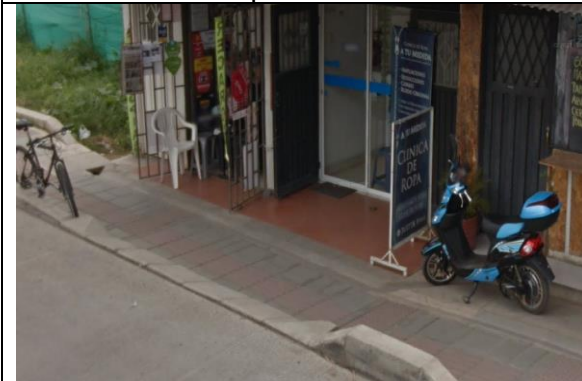
Construcción de cañuelas para drenar aguas lluvias del espacio público

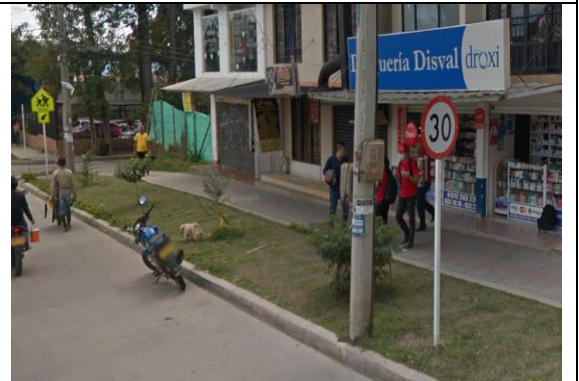
Aprovechamiento de configuración de andén amplio para construir barrera verde

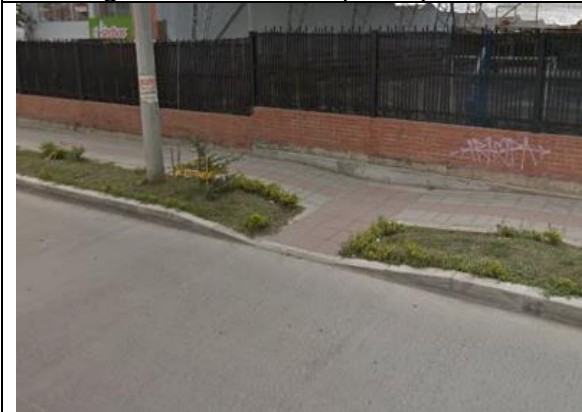
Construcción de paso a nivel

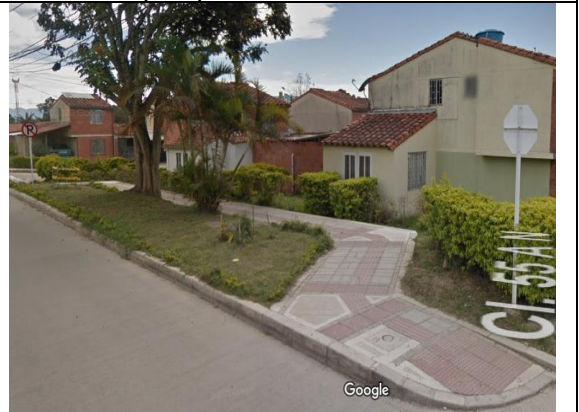
Integración de vegetación existente al espacio público

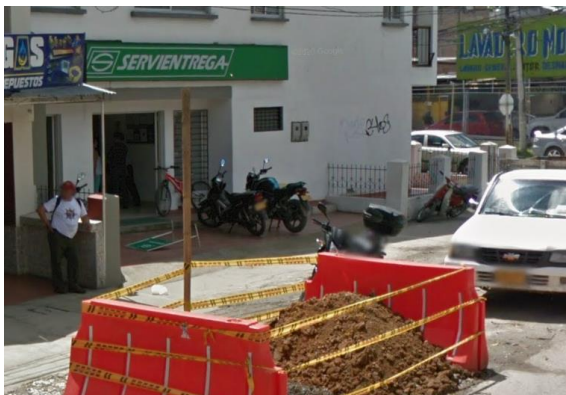
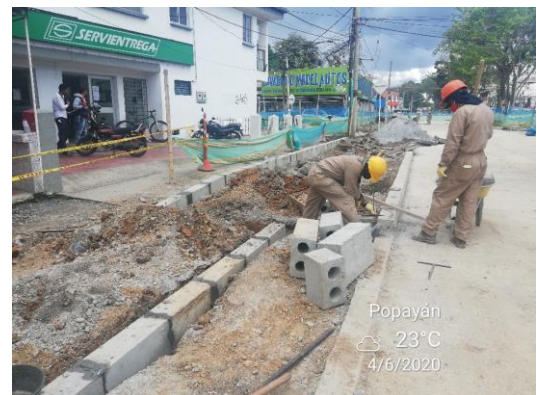
**Problema 1.** Viviendas que al momento de la construcción quedan a un nivel más bajo con respecto a la nueva vía construida. Esta situación ocasiona que al momento de que se presentes fuertes lluvias, si no existe buen sistema de drenaje superficial, el agua de escorrentía de la vía ingrese a los predios Figura 36.

Figura 36 vivienda bajo el nivel de la vía nueva construida

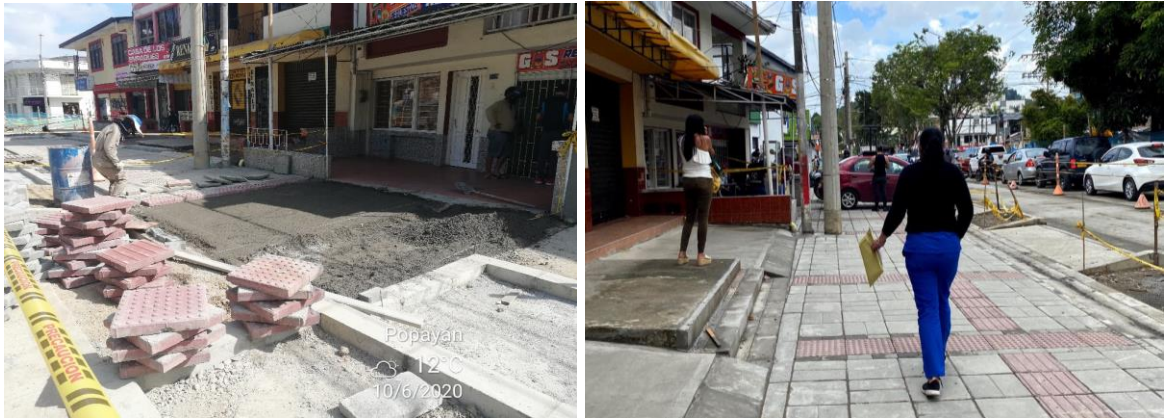
Solución: Construcción de plataformas que permitan el ingreso y movilidad de peatones contemplando estructuras incluyentes para personas con movilidad reducida Figura 37.

*Figura 37 construcción de espacio público facilitando el acceso a la vivienda con respecto al nivel de vía*
