# Centro Cultural Iaku

Pontificia Universidad Javeriana

Kelly Riascos - Julian Bravo

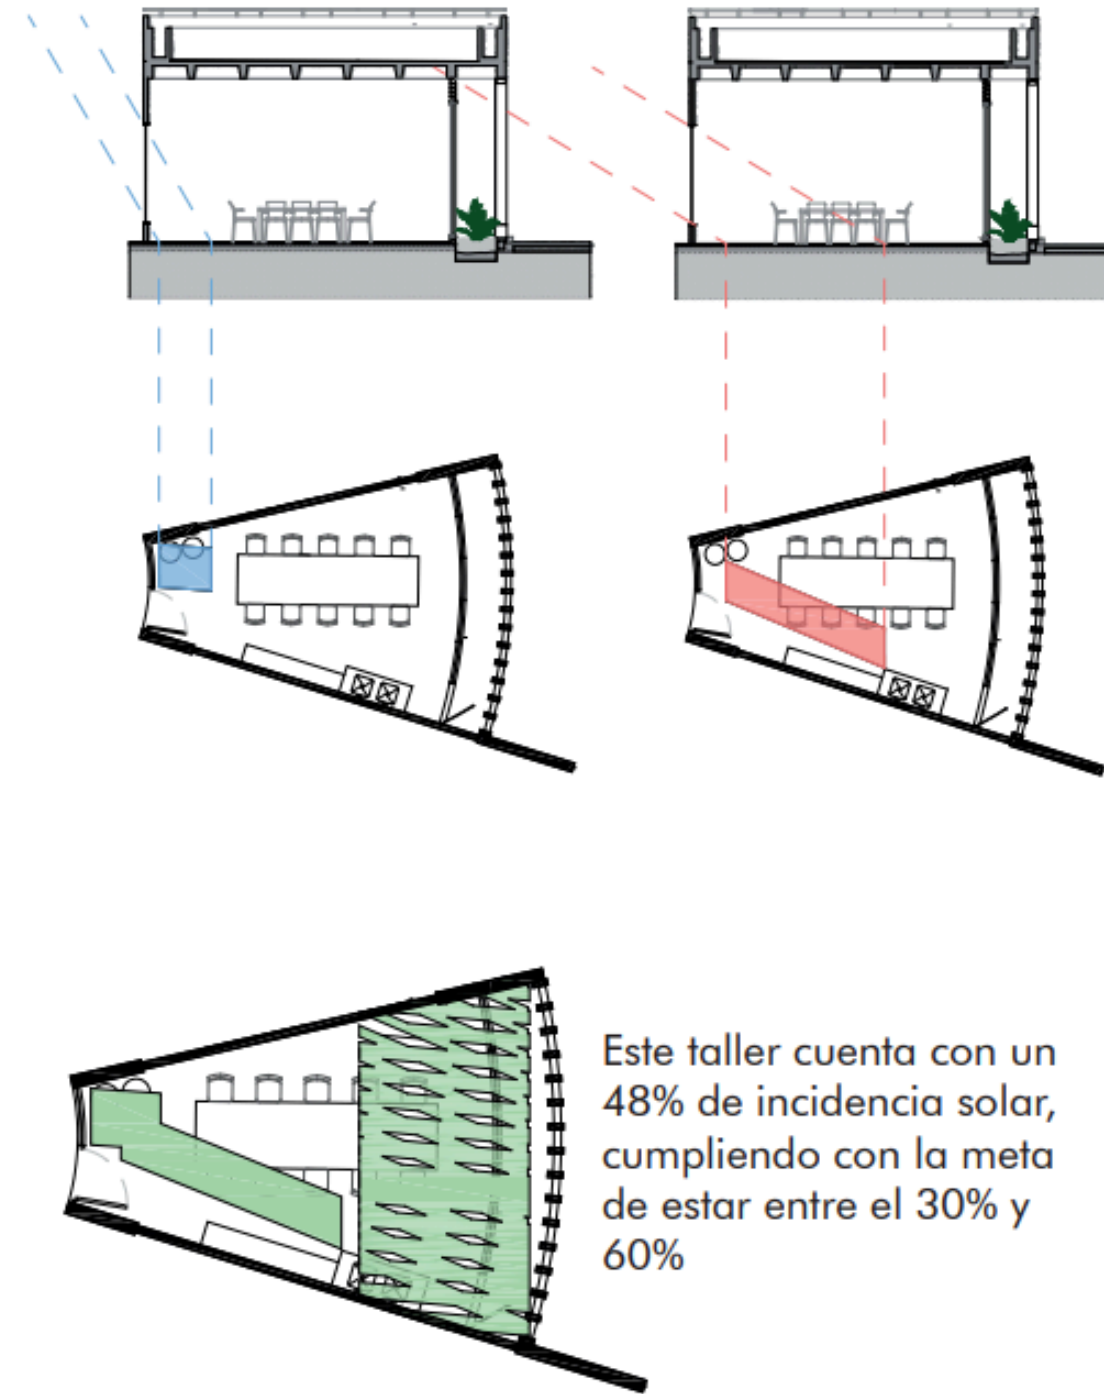
Taller de manualidades

Este taller cuenta con un 48% de incidencia solar, cumpliendo con la meta de estar entre el 30% y 60%

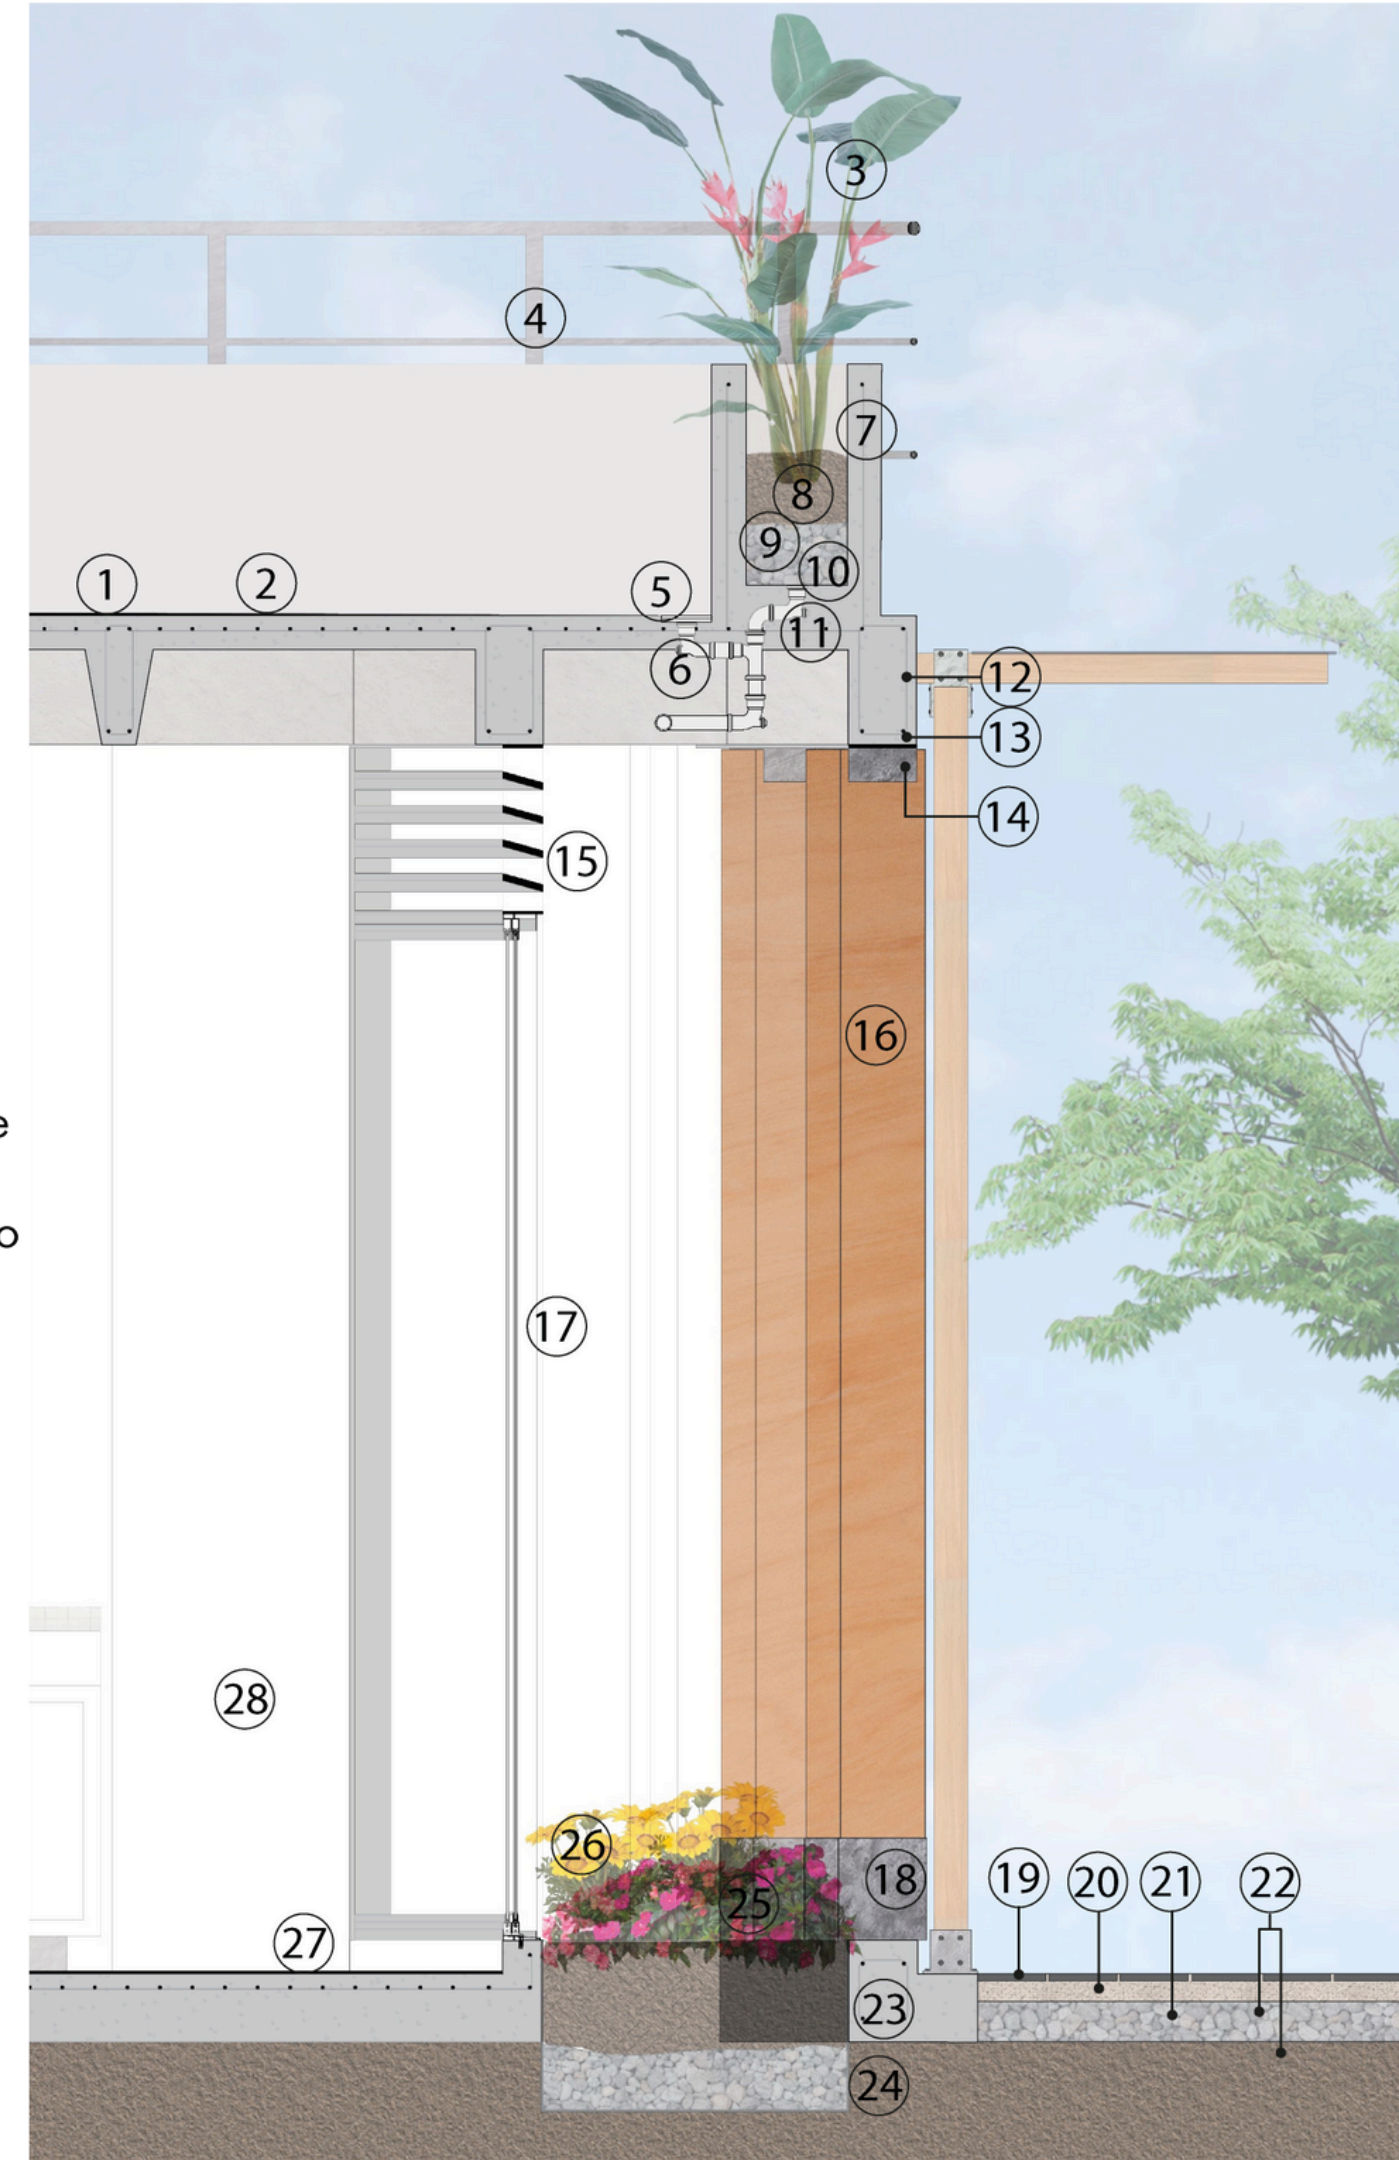
# CORTE POR FACHADA

1. Mortero impermeable con desnivel del 1%
2. Losa de hormigón armado nervado, con casetones, reforzado con malla electrosoldada
3. Heliconias
4. Baranda en aluminio

5. Rejilla pluvial de hierro
6. Desagüe terrazas de pvc 2" con colador y filtro
7. Tabiques de concreto de 0.1 m
8. Tierra fértil
9. Grava triturada
10. Sifón

11. Desagüe jardinero de pvc 2" con colador y filtro
12. Viga en concreto de 0.20 m x 0.38m
13. Platino en acero galvanizado
14. Perfil en U de acero galvanizado

15. Celosía de ventilación metálica
16. Lama en madera de eucalipto impermeabilizada de 0.25 m x 0.10 m x 3.5 m
17. Ventanal de 5 divisiones con marco metálico y vidrio simple de 1 hoja de 0.02 cm

18. Base de anclaje para la lama en madera en acero galvanizado
19. Adoquin en concreto permeable
20. Lecho de arena de nivelación
21. Grava triturada
22. Lamina de geotextil no tejido de polipropileno

23. Geocompuesto drenante
24. Malla metálica
25. Balsamina
26. Gazania
27. Cerámica blanca
28. Pared estucada blanca
