TRABAJO DE GRADO PARA OBTENER EL TÍTULO MAGISTER EN HABITAT
SUSTENTABLE

TÍTULO: DESEMPEÑO BIOCLIMATICO DE AULAS UNIVERSITARIAS EN POPAYÁN,
COLOMBIA: COMPARACIÓN DE UNA EDIFICACION BIC Y UNA EDIFICACION NUEVA
DISEÑADA CON CRITERIOS BIOCLIMATICOS BASICOS

Pontificia Universidad Javeriana Cali

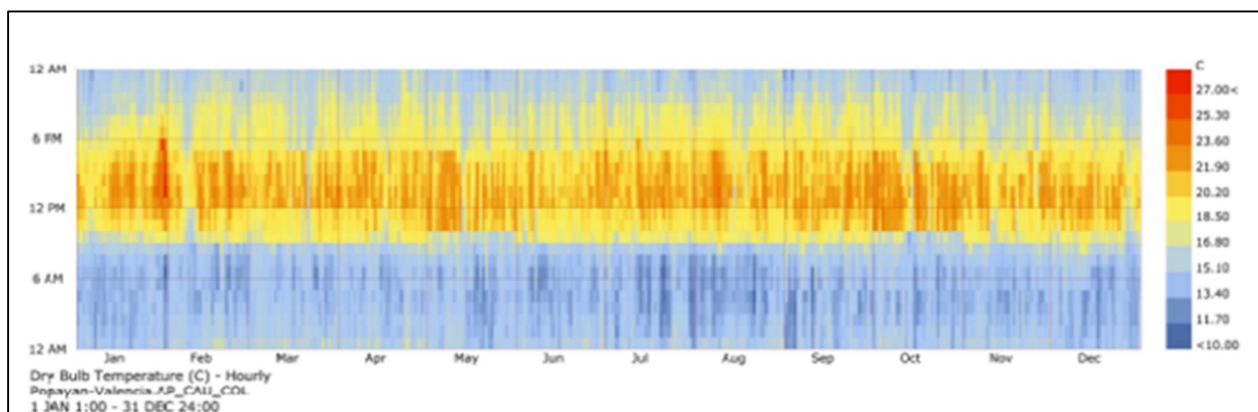
Nota: Gráfico de temperatura del aire en la ciudad de Popayán. Fuente: simulación en el software RHRINOCEROS 6.0 obtenido con archivo climático epw de la estación del Aeropuerto Guillermo León Valencia de la plataforma CLIMATE ONEBUILDING. Autor: Propia

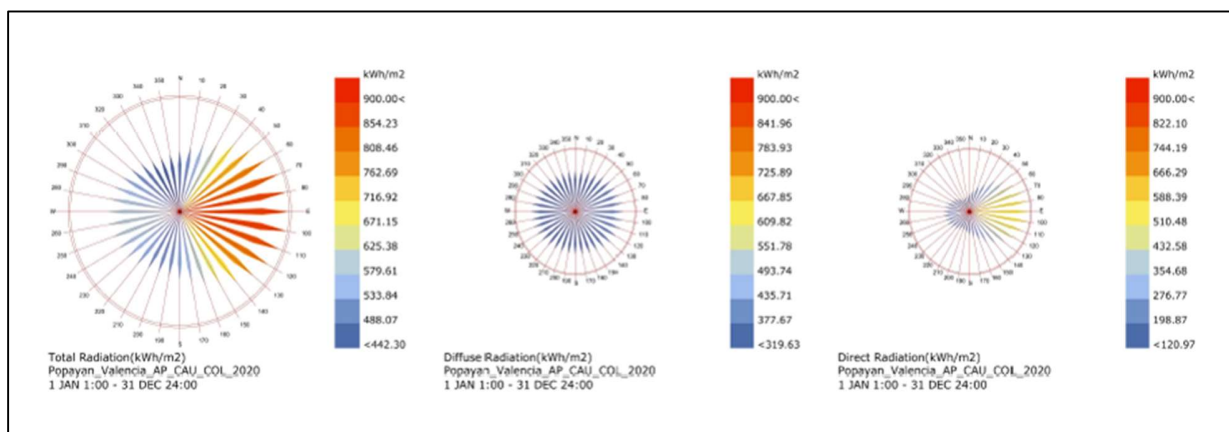
Nota: Gráficos climáticos de Radiación total, difusa y directa en la ciudad de Popayán Fuente: Archivo climático epw de la estación climática del aeropuerto Guillermo León Valencia -Software RHRINOCEROS -LADYBUG. Autor: Propia

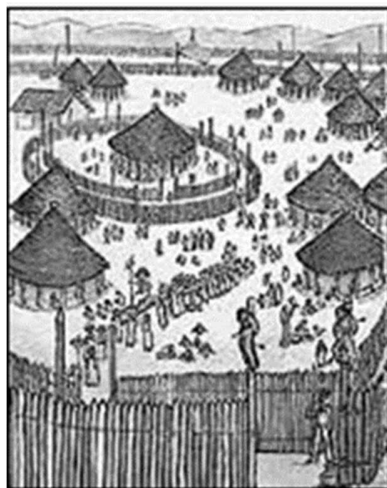
Figura 9*Organización de la vivienda de los muisca*

Nota: La figura muestra la Organización de la vivienda de los muisca Fuente: Pueblos originarios-Culturas Autores: <https://pueblosoriginarios.com/sur/caribe/muisca/muisca.html>

Antes de la llegada de los españoles, la cultura muisca que dominaba gran parte del territorio de la región andina, su estructura social se basaba alrededor de centros principales (cacicazgo), sus construcciones eran en materiales perecederos, por lo que utilizaban materiales propios y cercanos a su región. De acuerdo a historiadores, las viviendas eran en bohío con cubierta de paja y paredes en bahareque, organizados en pequeños núcleos (Gama, 2007).

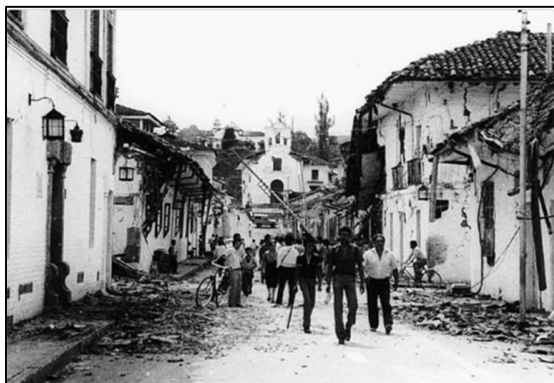
Figura 13

Nota: destrucción de viviendas en una vía dentro del sector Histórico de Popayán después del terremoto (1983). Fuente Ilustraciones de adecuación funcional de la arquitectura doméstica tradicional del valor patrimonial para la reactivación del uso de vivienda en el sector histórico de Popayán. Autor: Luis Eduardo Solarte (1983)

A partir de los terremotos que sacudieron la ciudad y los cuales afectaron gravemente las edificaciones del centro histórico, tal como se aprecia en la figura 13, quedando construcciones en abandono o deterioradas, construcciones que se destruyeron teniendo que ser retirados los escombros, quedando lotes sin construir, y los gobernantes de turno, en su necesidad de conservar, iniciaron a establecer normas para que se conservara el patrimonio arquitectónico del sector Antiguo de Popayán, las cuales se han ido actualizando acorde a los avances en la legislación sobre protección del patrimonio inmueble y del desarrollo urbano nacional, dentro de las cuales se mencionan las siguientes:

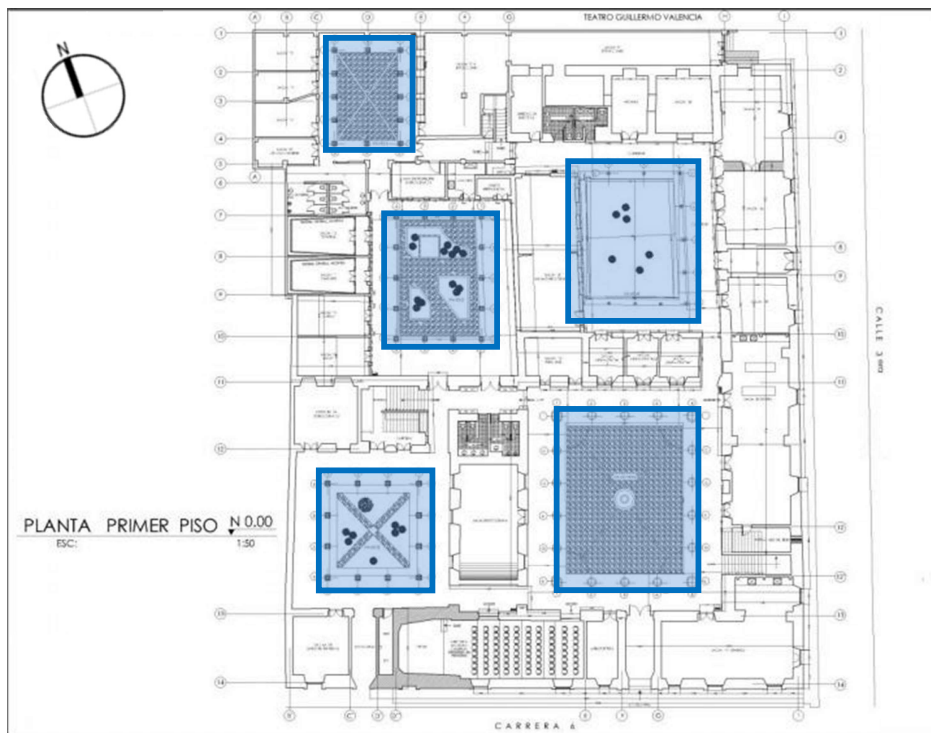
Planta primer piso de la Facultad de Artes

Nota: Planta de primer piso de Facultad de artes, donde se ven todos los patios-Unicauca-Popayán Colombia. Autor: Propia

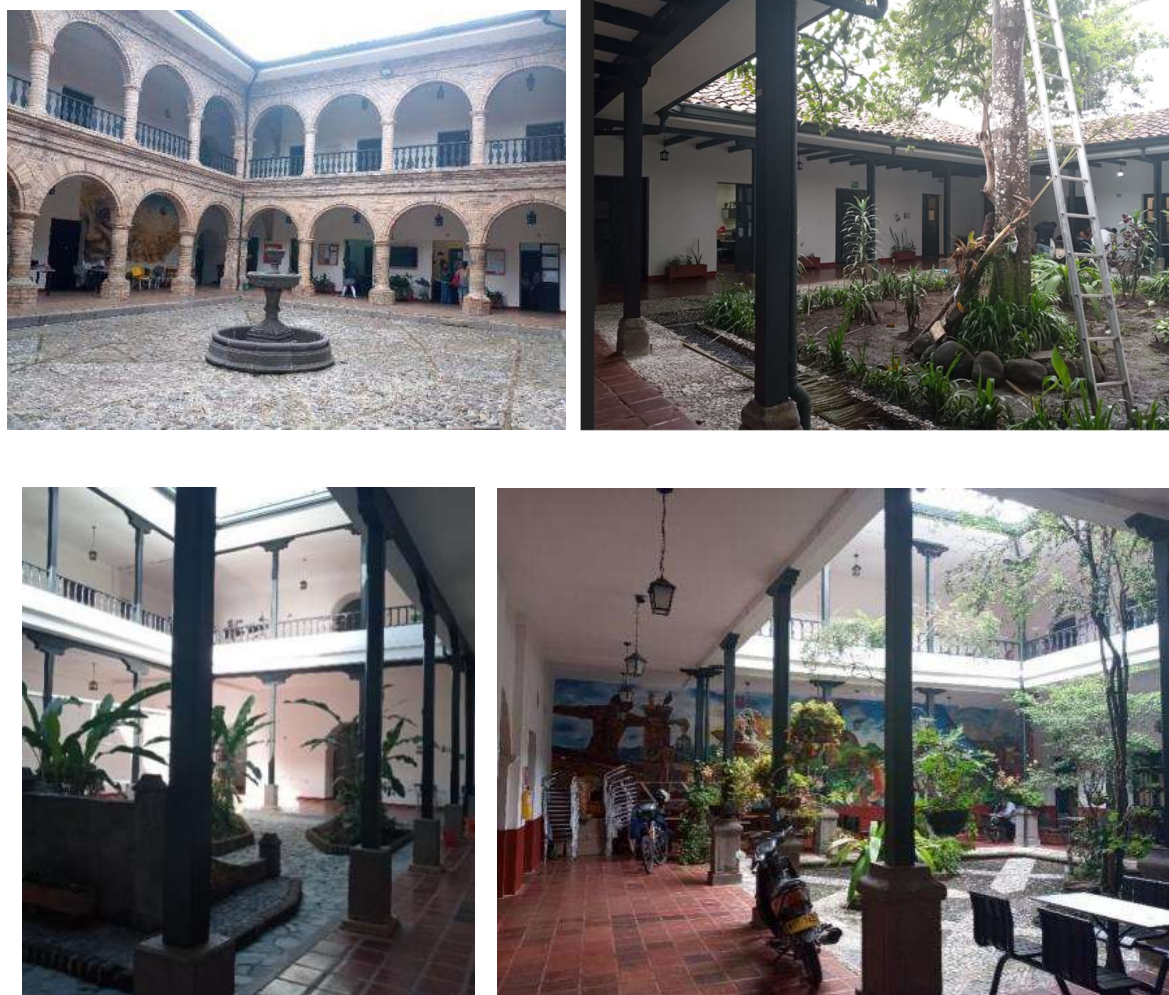
Figura 16*Vistas patios internos*

Nota: (izquierda arriba) patio principal, (derecha arriba) patio 4, (izquierda abajo) patio 3, (derecha abajo) patio 2 de la facultad de Artes-Unicauca. Autor: Propia

Su tipología contiene en total 4 patios empedrados de tipo claustros rodeados de columnas, tal como se observa en la figura 20 y 21, toscanas de ladrillo en ambos niveles en la explanada principal, 1 patio construido después del terremoto de 1983, no todos los patios están rodeados de columnas toscanas de ladrillo, también se encuentran postes de madera los que bordean en las otras estancias, conservándose hasta el día de hoy, los antiguos chorros y pilas que fueron fabricadas para embellecer la casa, siendo alimentadas por un acueducto privado, lo que denota el poder adquisitivo de la familia Torres Tenorio.

Se diferencian cuales áreas fueron construidas después del terremoto de 1983 como es el patio 3, parte del patio 4 y el patio 5, donde los muros son de ladrillo con un espesor de 0.15 cms y no en tapia pizada con espesores de más de 60, lo cual diferencia la parte histórica de la edificación, pero por hacer parte de una edificación BIC y estar dentro del sector histórico rigen las mismas normas de conservación e intervención.

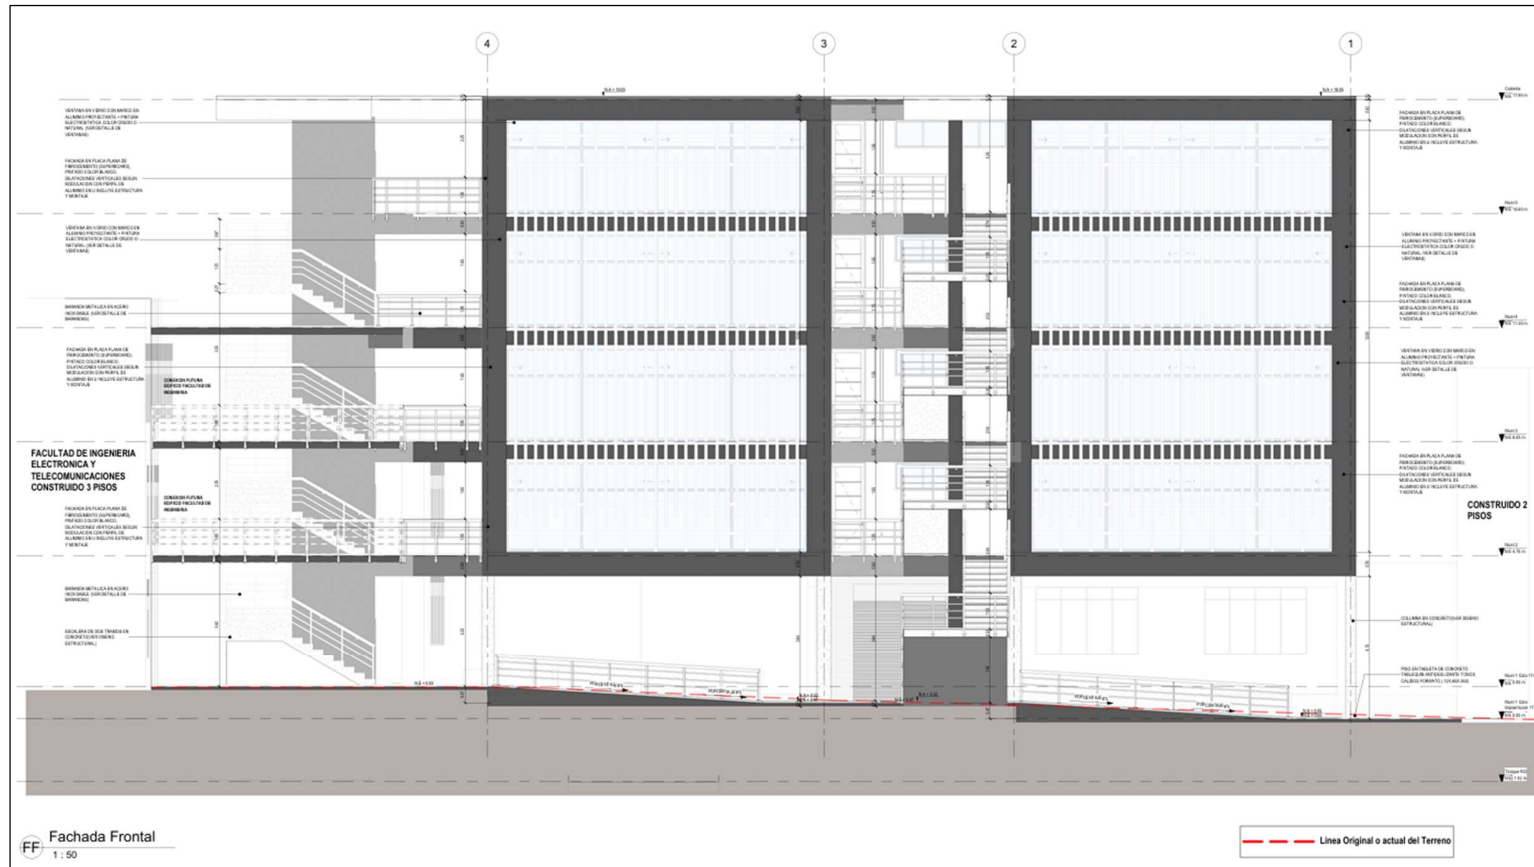
Fachadas edificio aulas

Nota: Fachada frontal del edificio nuevo de aulas, dentro del campus de Tulcán de Unicauca- Popayán, Colombia Fuente:

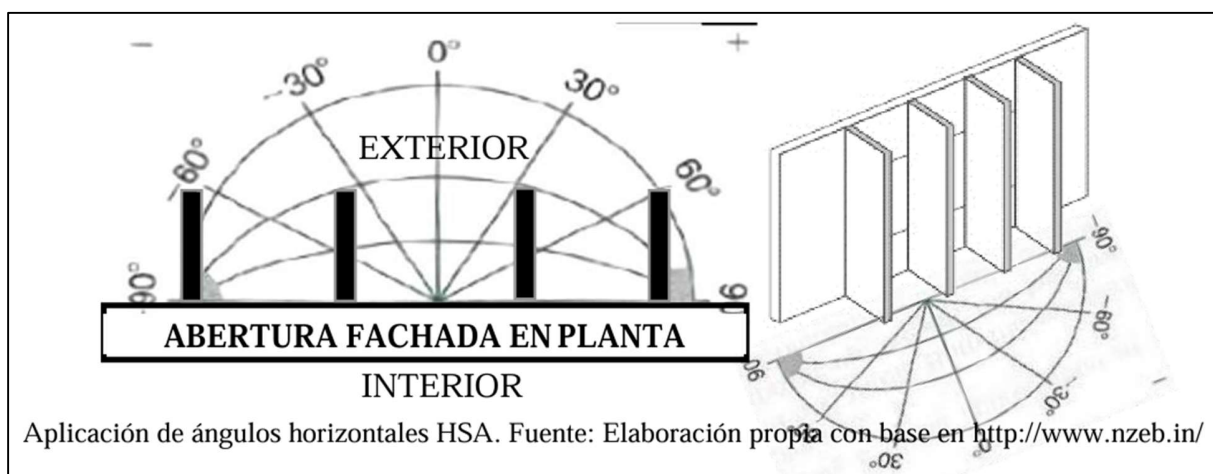
Ángulos horizontales HSA

Nota: Aplicación de ángulos horizontales HSA Fuente: Informe de bioclimática y Sostenibilidad Universidad del Cauca Autor: (Universidad del Cauca, 2021, pág. 22)

De acuerdo al anterior cuadro y aplicación, y teniendo en cuenta que en el proyecto existen aberturas al oriente, occidente y sur, que son espacios para aulas, es decir, donde son zonas de estudio o lectura, “se debe agregar un elemento de sombreado denominado light shelf, el cual refleja al interior parte de la iluminación natural del exterior (debe tener una superficie reflectiva en la parte superior y estar ubicado por encima de la altura de una persona promedio), al mismo tiempo que proporciona sombra y evita deslumbramiento. Es también útil en espacios profundos con deficiencia de iluminación” (Universidad del Cauca, 2021, pág. 22); este light shelf, es un dispositivo arquitectónico horizontal, instalado generalmente en la parte exterior o interior de una ventana.

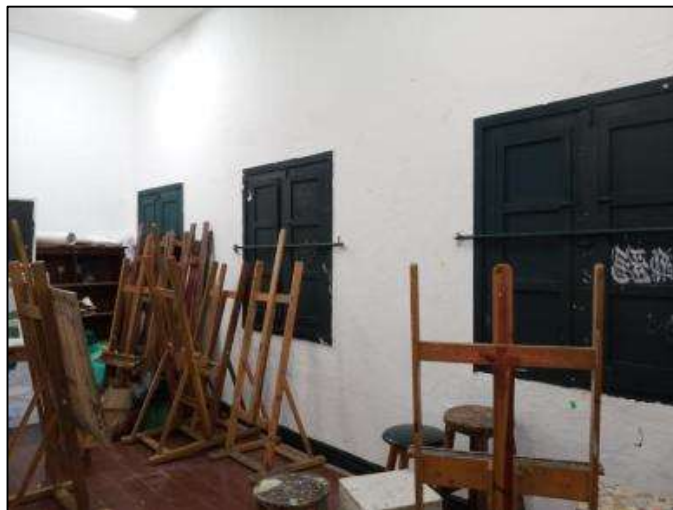
Figura 51

Nota: En esta imagen se muestran las ventanas desde el interior, donde están cerradas y hay iluminación artificial Fuente: Facultad de artes -Universidad del Cauca Autor: Propia

El salón 124 se encuentra ubicado en el patio 4, un lateral de este salón colinda directamente hacia el patio, con un alero, los demás laterales se encuentran dentro del edificio y colindan con corredores u otros espacios; Es utilizado para clases de pintura y escultura, cuenta con una puerta de doble nave en madera, una puerta doble acristalada con vidrio figurado en uno de los laterales internos, 5 ventanas en madera con naves, que dan hacia el patio 4, las cuales en las visitas realizadas no las abren, la puerta acristalada no es utilizada, mantiene cerrada con llave, las ventanas se abren de acuerdo a la necesidad de sus usuarios; Tiene un área de 75.84 m²

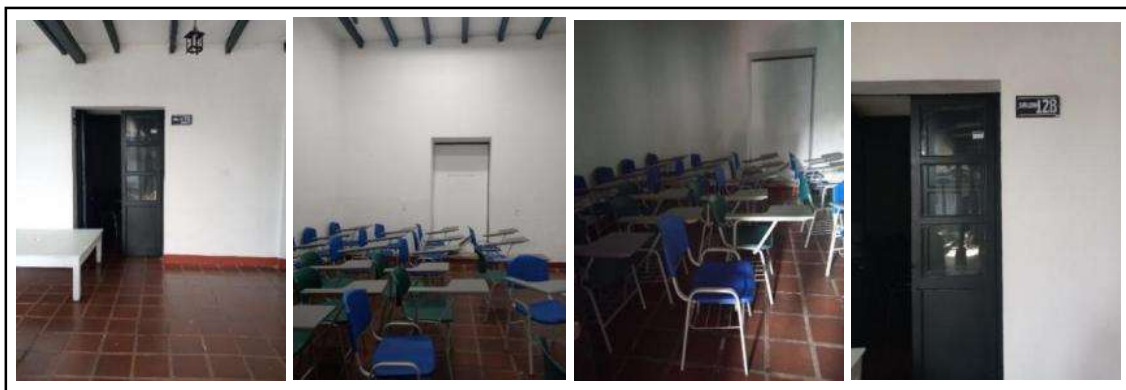
Figura 52

Nota: Interior Salón 128 (vista exterior, vista interna, vista de iluminación natural existente)

El salón 128 también ubicado en el primer piso, todos los muros se encuentran colindantes a corredores y/o otros espacios (salones u oficinas), por lo tanto ningún muro tiene contacto con radiación directa, este salón tiene cubierta, además que no cuenta con ninguna ventana habilitada, que implica que la ventilación natural solo se puede ingresar por la puerta, cuando se encuentra abierta, pero no hay ventilación cruzada, tal como se observa en la figura 61.

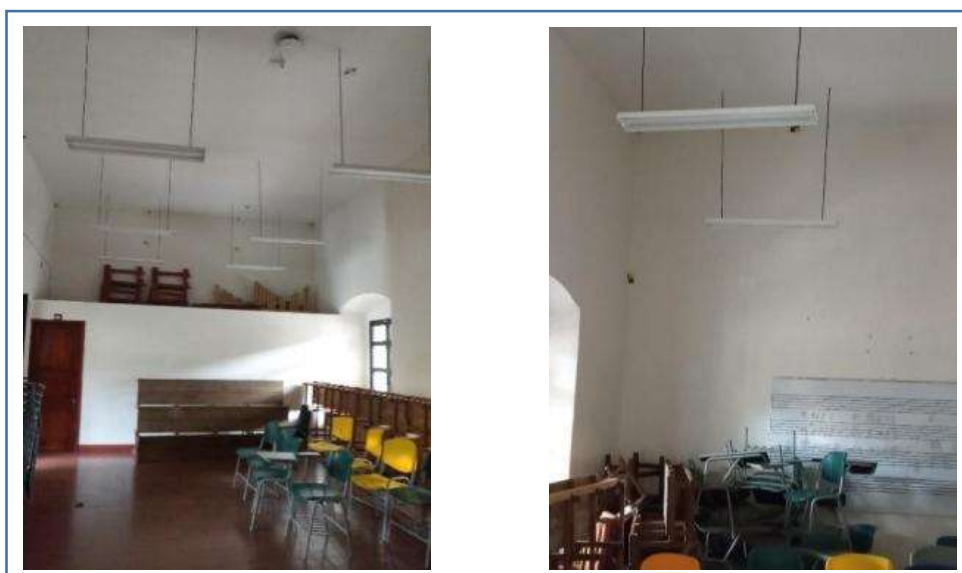
Figura 57

Nota: Imágenes del interior del salón 215 Fuente: Facultad de artes -Universidad del Cauca Autor: Propia.

El salón 215 tiene varios tipos de carpintería en madera en puertas y ventanas, hay puertas que se encuentran selladas o no se usan, hay puertas ventanas combinadas con madera y vidrio, y con rejas en madera, como se observan en la figura 61.

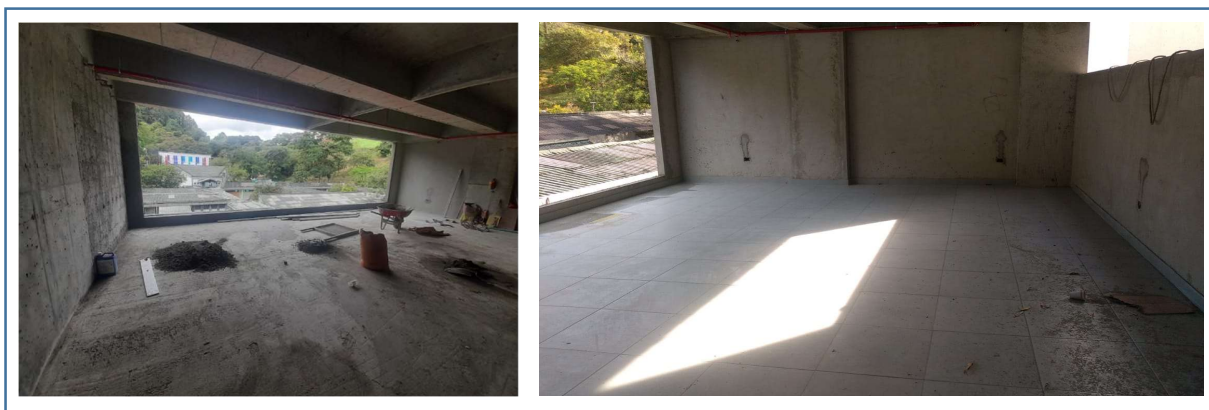
Figura 65

Nota: Imágenes del interior del aula 01 en segundo piso en construcción Fuente: Edificio Aulas -Sector Tulcán -Universidad del Cauca Autor: Propia

Esta aula al igual que las demás, tiene sobre la fachada posterior, ventanal de piso a techo, por toda la longitud del espacio, con pantallas en concreto a la vista, estuco y pintura sobre los muros en bloque, sin cielo falso, por lo tanto, todas las instalaciones que pasan por el espacio están a la vista, tiene un sistema de cortasol vertical en el exterior sobre la fachada y hacia el interior, cuenta con ventanas superiores de 0.75 mt a lo largo del espacio con naves móviles que colindan con corredor interno del edificio, piso en porcelanato mate gris, altura aproximada de 2.65 mts entre la parte inferior de la viga y el piso terminado.

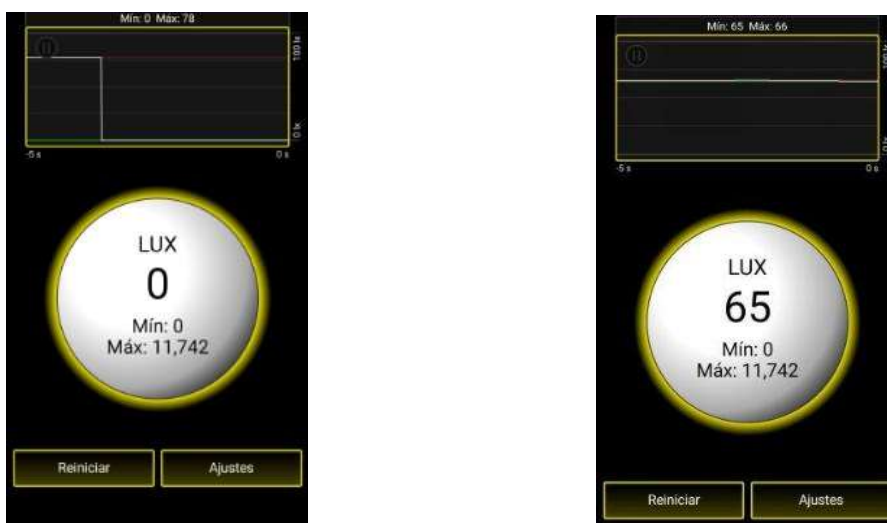
Nota: En este cuadro se muestran el rango de iluminación que se registran en el salón 124, cuando se tiene la puerta cerrada y sin uso de iluminación artificial, y con iluminación artificial Fuente: App luxómetro en celular Redmi 9 Autor: Propia

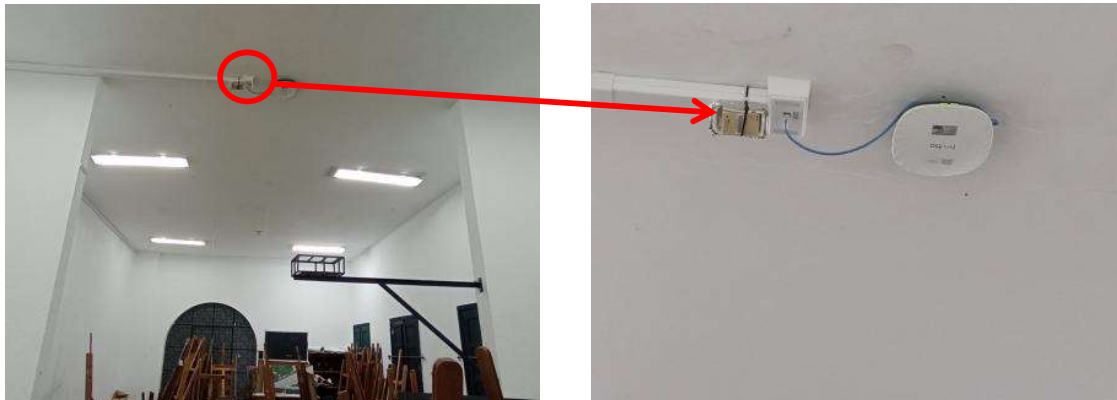
Figura 77

Nota: En esta imagen, se muestra la ubicación donde se instaló el datalogger dentro del salón 124

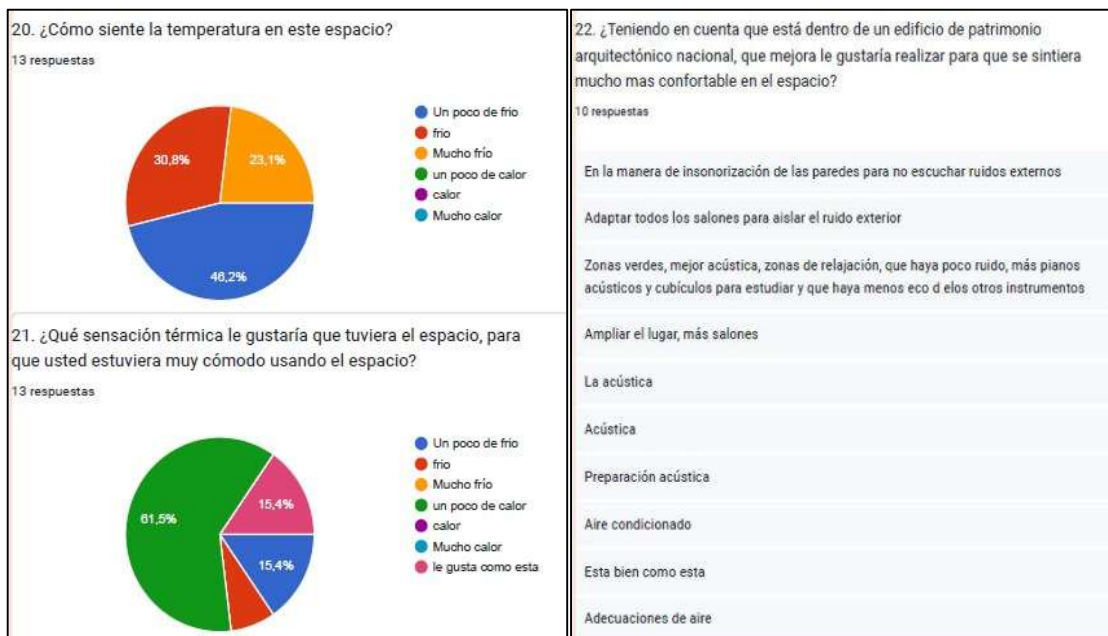
Figura 85

Nota: Respuestas de encuesta realizada a estudiantes en la facultad de artes Fuente: Google forms

En la figura 77, la mayoría de los estudiantes (46.2%) perciben el espacio como un poco frío y el resto lo percibe entre frío (30.8%) y mucho frío (23.1%), sintiéndose cómodos con la temperatura existente, solo un sector menor preferiría un ambiente ligeramente más cálido.

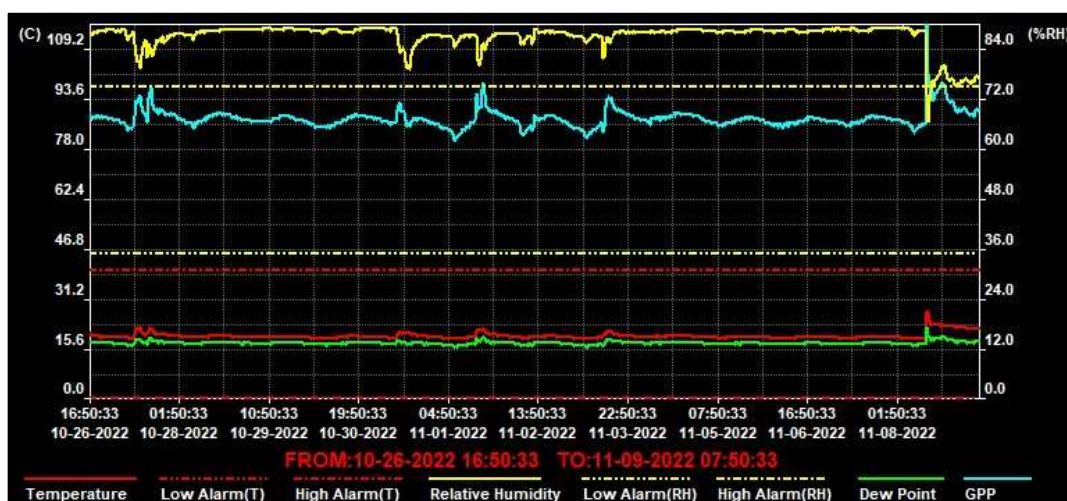
Nota: En esta gráfica, se muestran los rangos y comportamiento de la temperatura y humedad registrada en el salón 128 Fuente: Datalogger EXTECH Autor: Propia

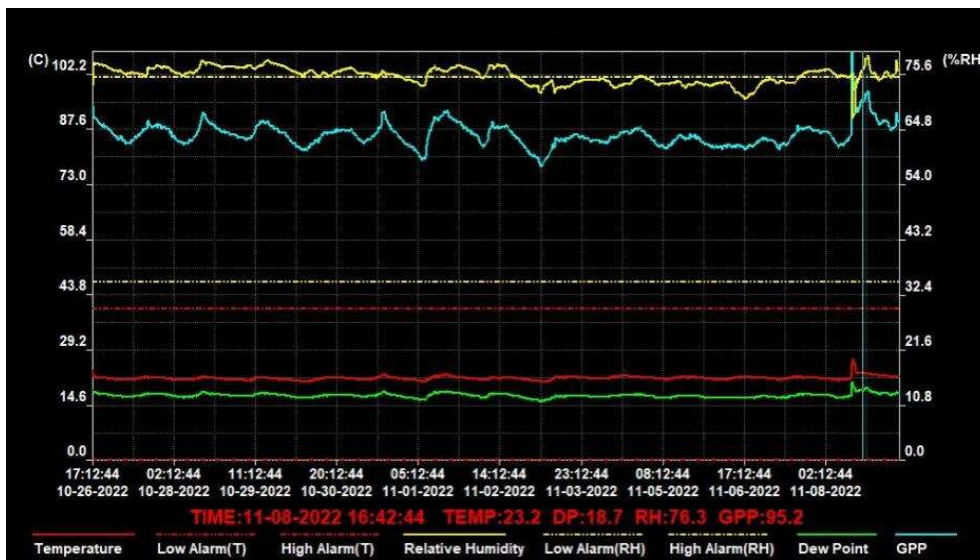
Nota: En esta imagen, se muestra el Registro gráfico de temperatura y humedad relativa del salón 202 Fuente: Data logger EXTECH Autor: Propia

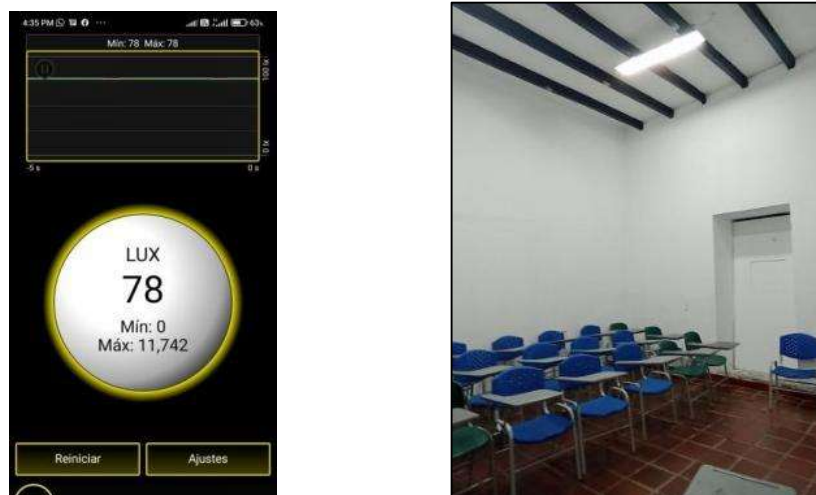
Figura 92

Nota: Registro de iluminación artificial de app de luxómetro salón 128 con puerta abierta e iluminación artificial y ubicado en la mitad del espacio Fuente: App luxómetro en celular Redmi

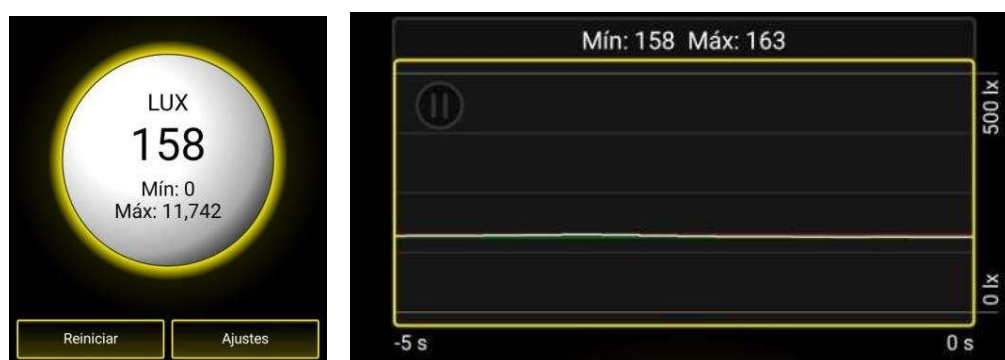
Nota: Registro de iluminación natural de app de luxómetro salón 202 medición tomada cerca a ventana abierta Fuente: App luxómetro en celular Redmi 9 Autor: Propia.

Se puede observar que, aunque la única ventana que aporta luz natural a este espacio esté abierta, los puestos de trabajo que están ubicados a una distancia de más de tres metros de esta, presentan deficiencias en la cantidad de lux que se necesita para un espacio de trabajo.

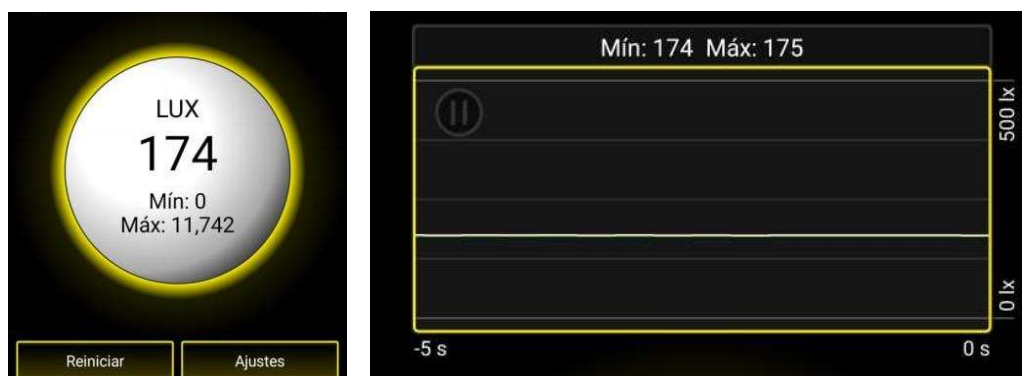
Figura 95

Nota: Registro de iluminación artificial de app de luxómetro salón 202 medición tomada con todas las luminarias encendidas Fuente: App luxómetro en celular Redmi 9 Autor: Propia.

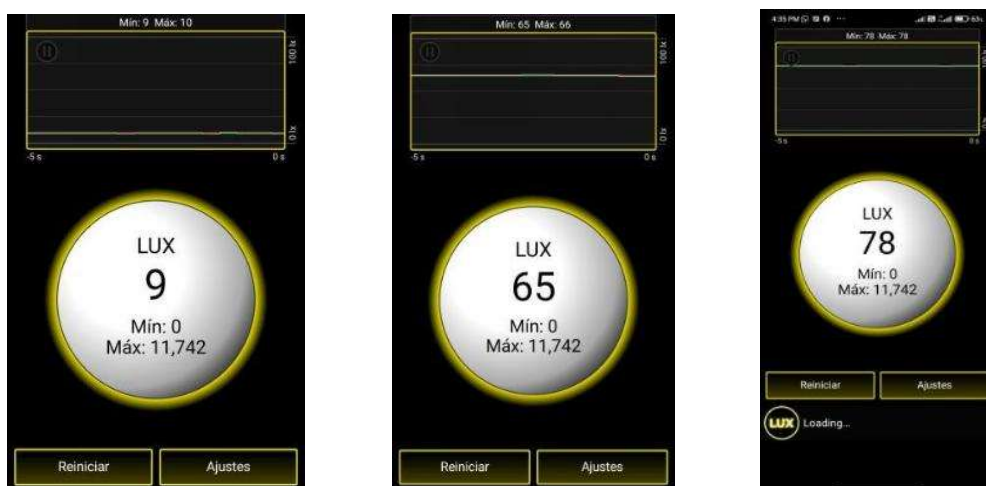
Nota: (izquierda) (1) Registro de iluminación natural salón 124 con puerta abierta. (centro) (2) Registro fotográfico de iluminación natural de salón 128 con ventanas y puerta abierta. (derecha) (3) Registro fotográfico de salón 128 con iluminación artificial Fuente: App luxómetro en celular Redmi 9 Autor: propia

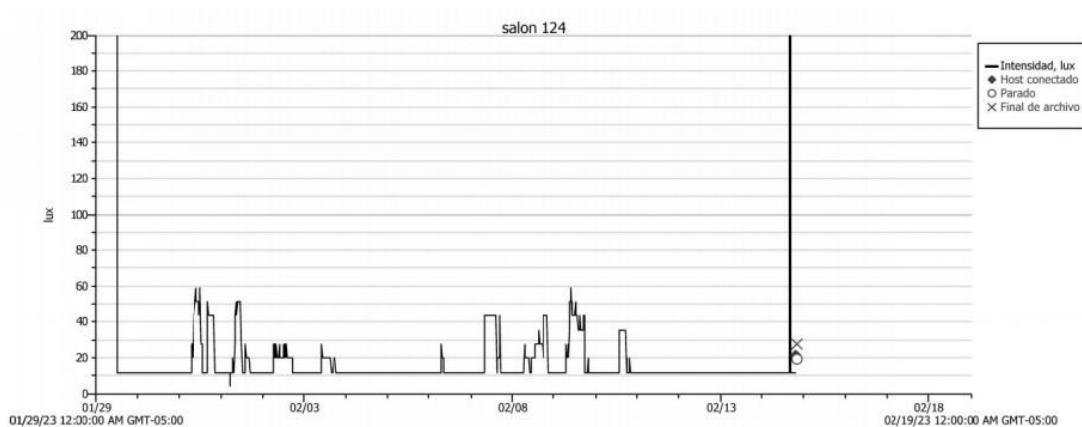
Nota: En esta imagen, se muestra el Registro gráfico de iluminación del salón 124 Fuente: Data logger HOBO Sonset Autor: Propia.

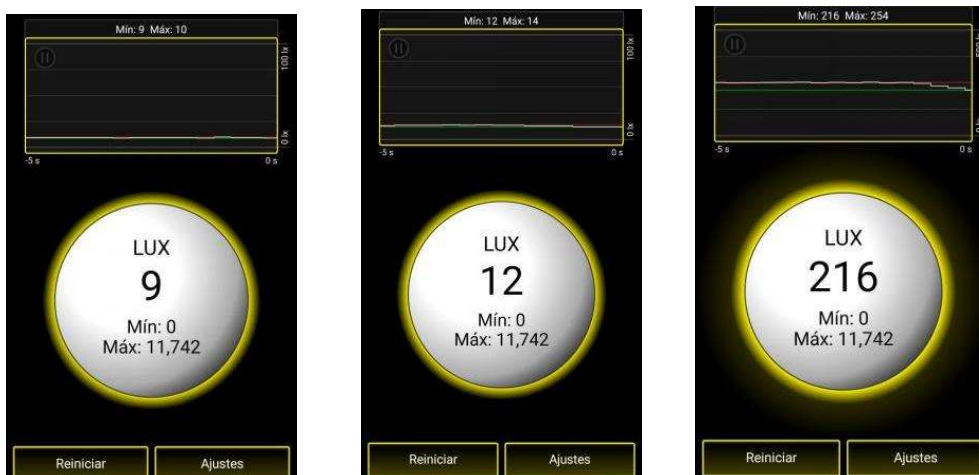
Nota: (izquierda) Registro de iluminación natural salón 215. (centro) Registro fotográfico de iluminación natural de salón 215 con ventanas y puerta abiertas . (derecha) Registro fotográfico de salón 215 con iluminación artificial Fuente: App luxómetro en celular Redmi 9 Autor: propia

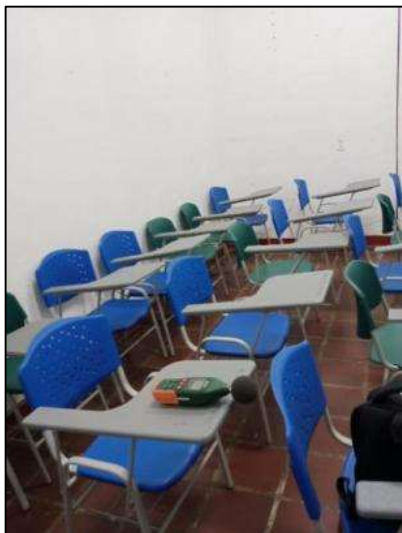
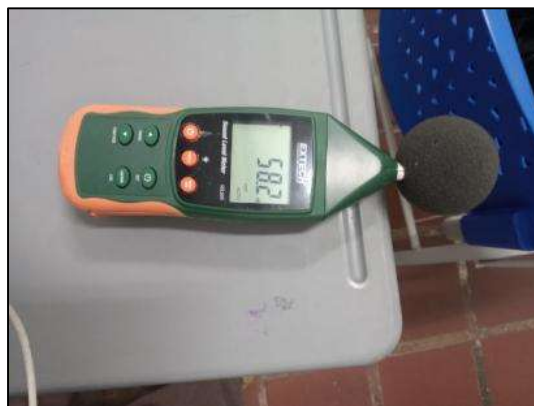
Figura 102*Sonómetro salón 128*

Nota: Ubicación de sonómetro en el salón 128 Fuente: Medidor de Sonido EXTECH Autor: Propia

En el salón 128 se registró un nivel de 58.2 dB.

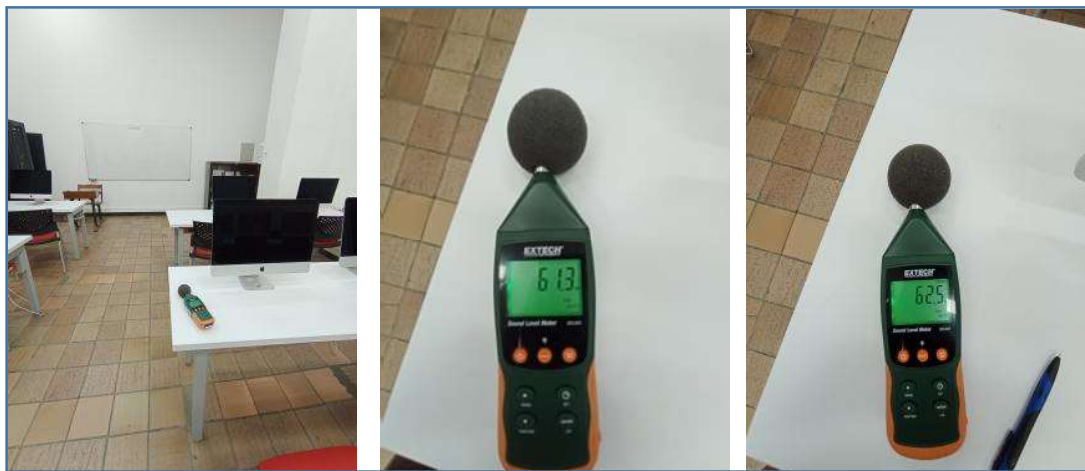
Sonómetro salón 202

Nota: Medición de nivel de ruido salón 202 (ambiente exterior ruidoso) Fuente: Sonómetro EXTECH Autor: Propia

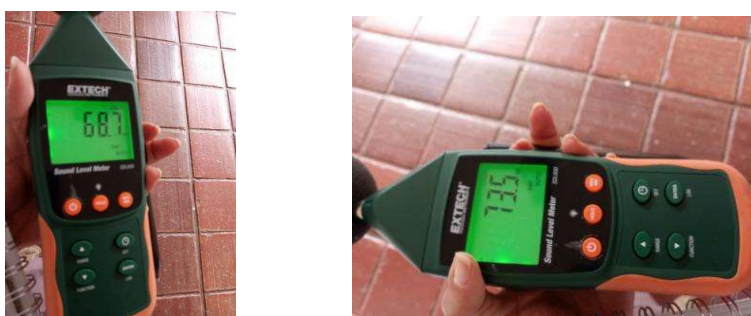
Figura 105

Nota: Medición de nivel de ruido salón 124 (ambiente exterior ruidoso) Fuente: Sonómetro EXTECH Autor: Propia

El salón 124 se encuentra contiguo a espacios aledaños al patio 3, el cual tiene mayor ruido durante toda la jornada estudiantil.

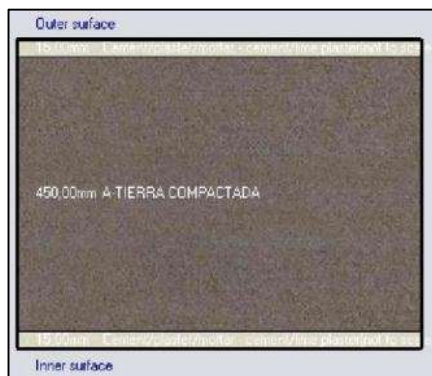
Figura 115

Nota: Muros en tapia pizada: sistema constructivo original en el cual se utiliza como material la tierra compactada Fuente: DesingBuilding 6.0 Autor: Propia

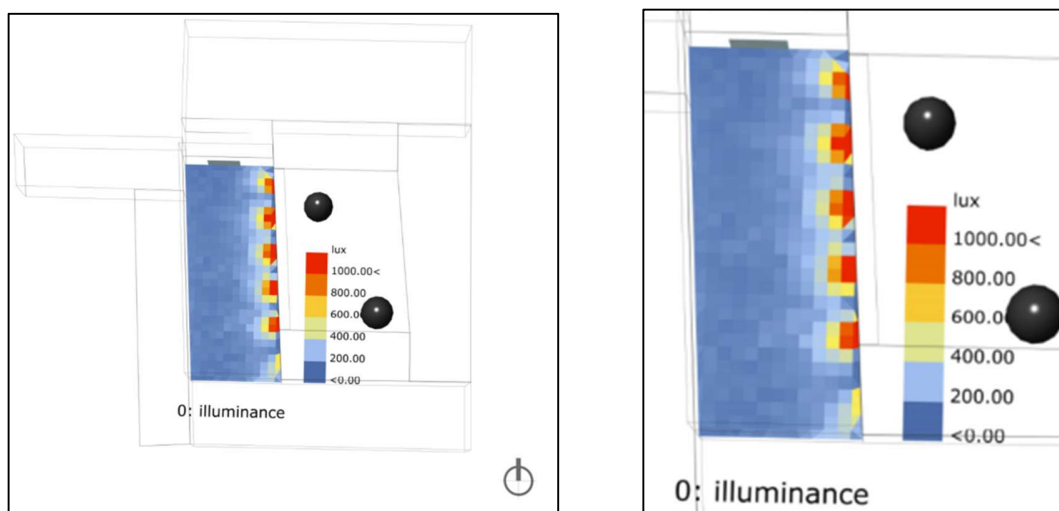
Nota: Resultado gráfico de simulación de iluminación del salón 124 teniendo en cuenta todas las ventanas abiertas Fuente: Rhinoceros V. 6.0 Autor: Propia

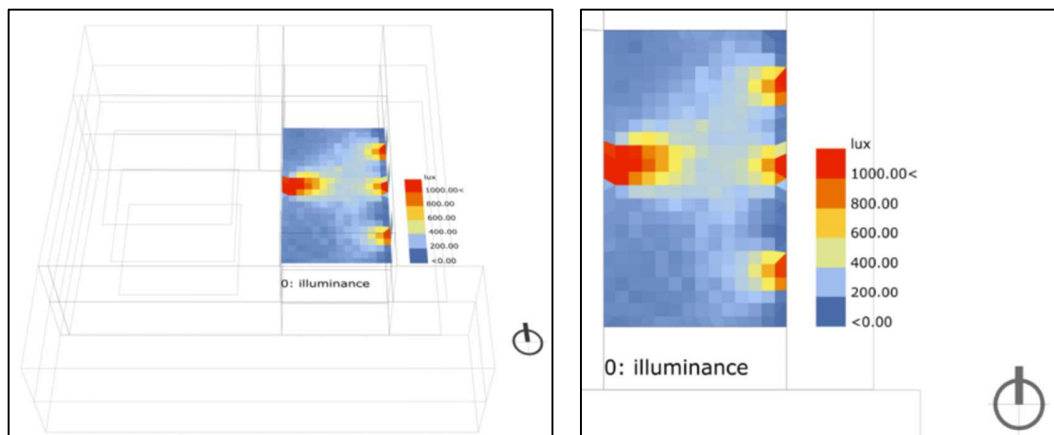
Nota: Resultado gráfico de simulación de iluminación del salón 215 teniendo en cuenta todas las ventanas abiertas Fuente: Rhinoceros V. 6.0 Autor: Propia

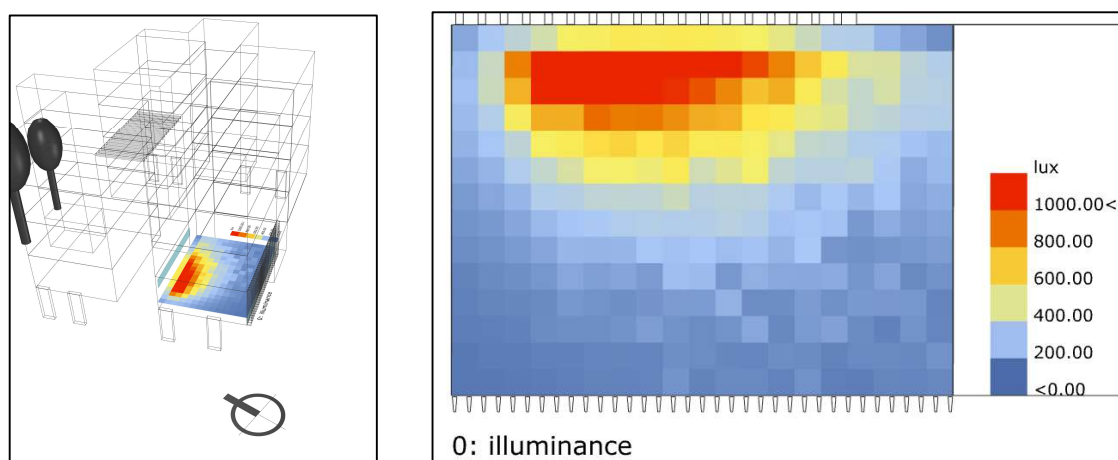
Nota: Resultado gráfico de simulación de iluminación del aula 01 segundo piso Fuente: Rhinoceros V. 6.0 Autor: Propia

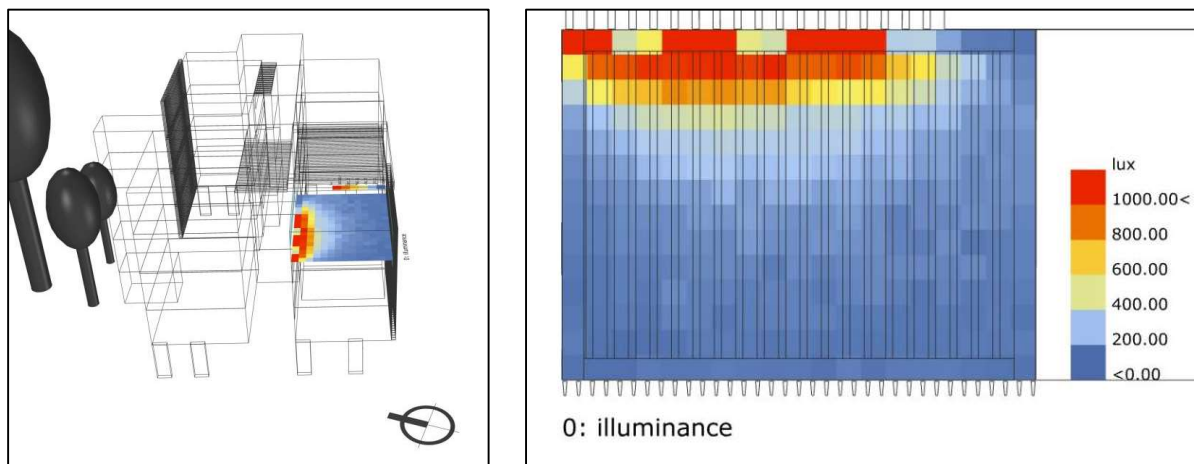
Nota: Resultado gráfico de simulación de iluminación del aula 09 cuarto piso Fuente: Rhinoceros

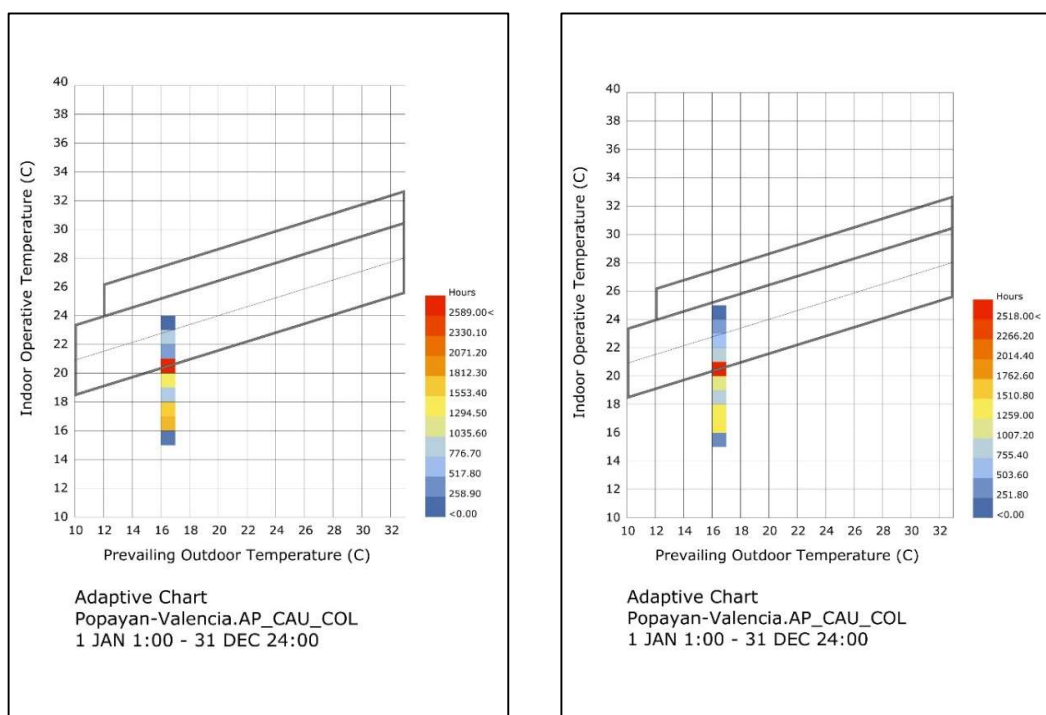
Nota: Derecha Gráfica de confort adaptativo estrategia 1 – Izquierda Gráfica de confort adaptativo estrategia 2 salón 128 Fuente: Rhinoceros V. 6.0 Autor: Propia

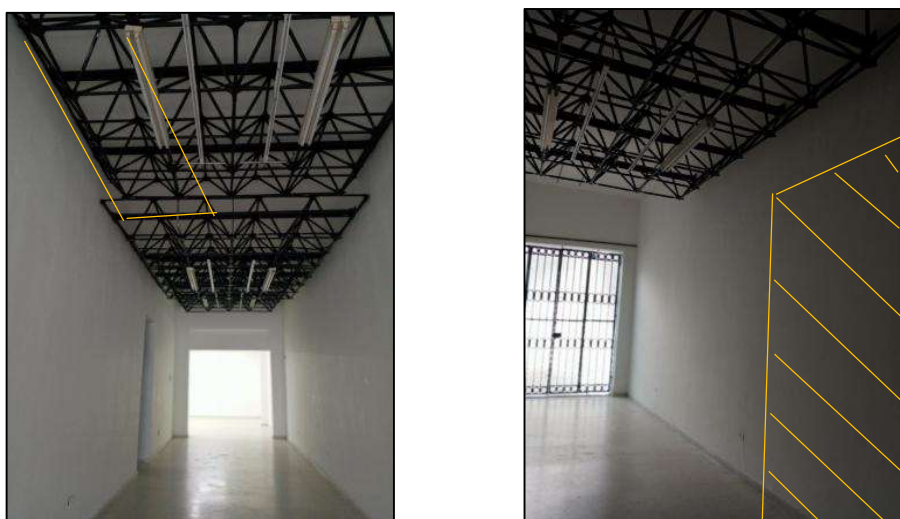
Nota: La estrategia pasiva para mejora iluminación en el salón 128, implica realizar cambios en el salón contiguo a este, en la foto se muestra la ubicación de la estrategia planteada –Fuente: Departamento de artes-Unicauca Autor: Propia

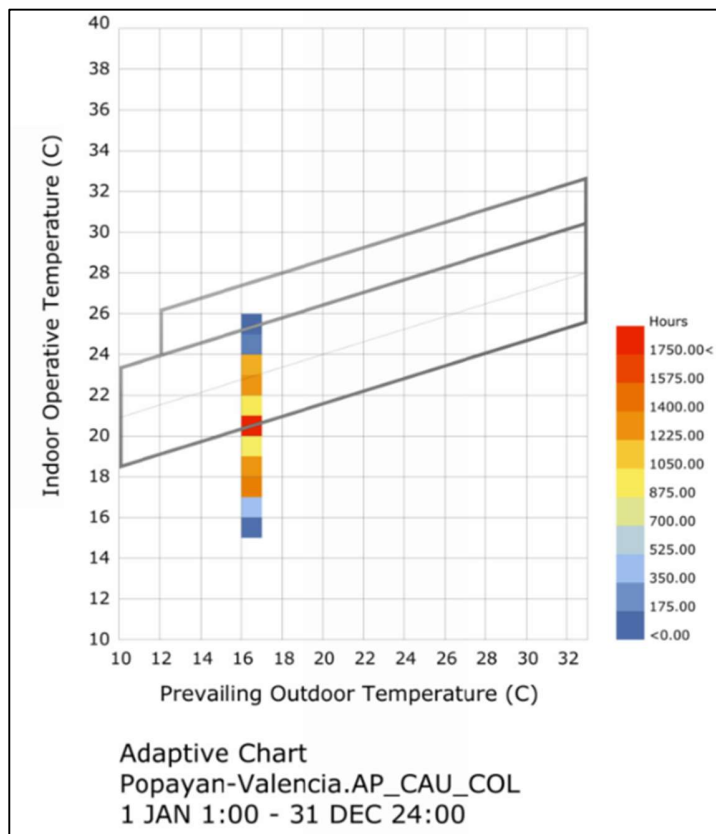
Nota: Resultado gráfico del rango de confort del salón 215 de acuerdo a temperatura interior y exterior Fuente: Rhinoceros V. 6.0 Autor: Propia

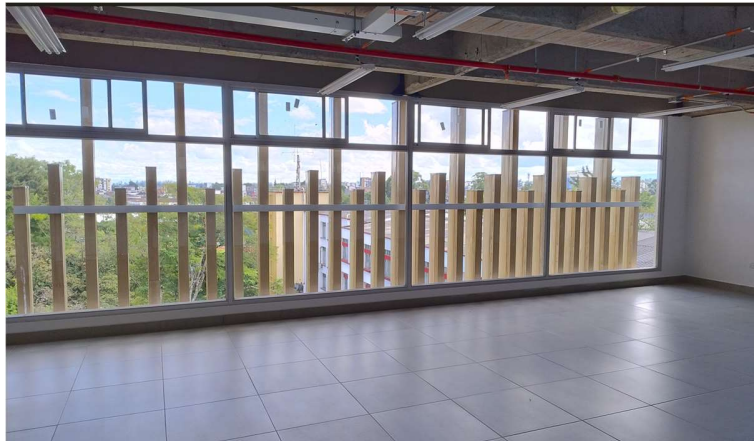
Figura 156

Nota: ventana fija y corrediza en parte superior a lo largo del espacio. Autor: Propia

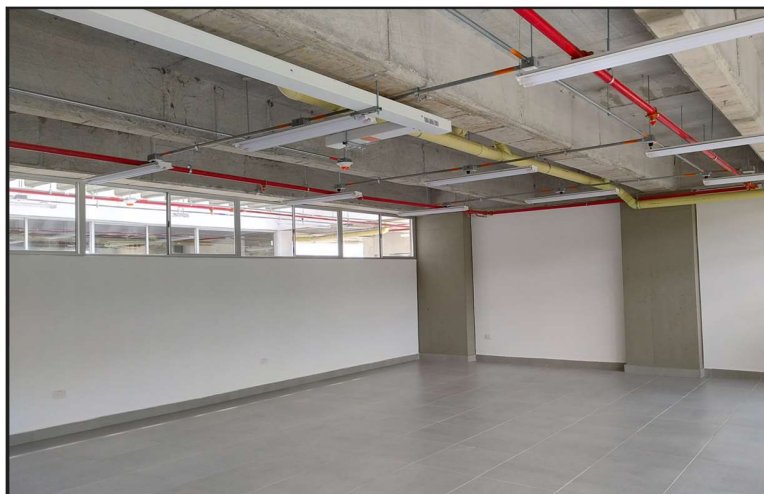
Figura 157

Nota: La foto muestra la ventana corrediza en parte superior a lo largo de espacio. Autor: Propia

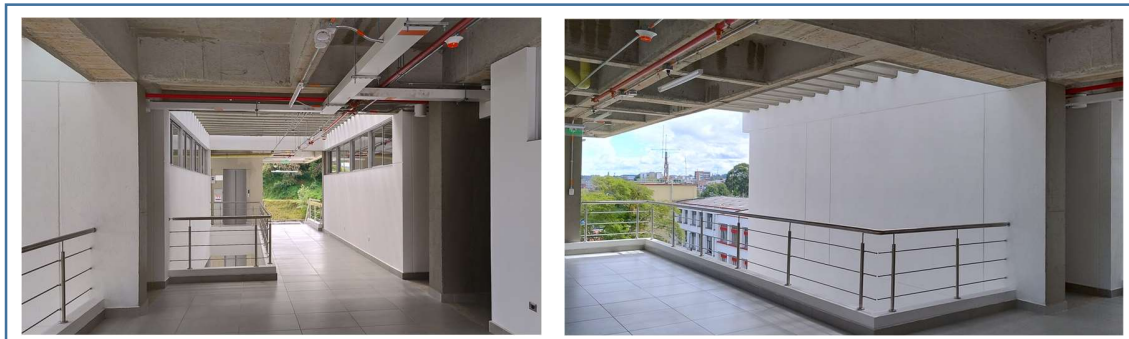
Figura 158*Ventana interna*

Nota: La foto muestra las pérgolas en concreto en los vacíos al interior de la edificación. Autor: Propia

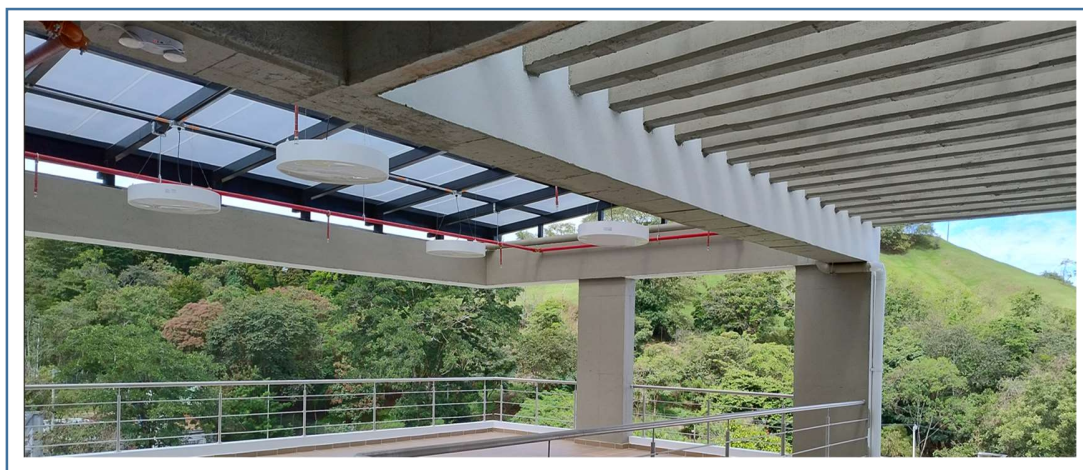
Nota: La foto muestra las pérgolas en concreto y la cubierta de la terraza. Autor: Propia.
