Reconstruyendo Identidades:

Revitalización del edificio patrimonial Molino Roncallo

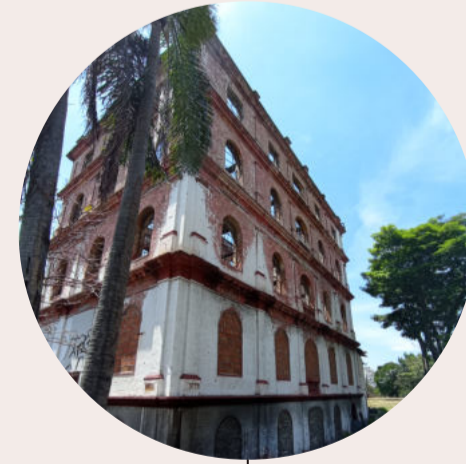
Fachada portante
Daño superficial
(Restauración)

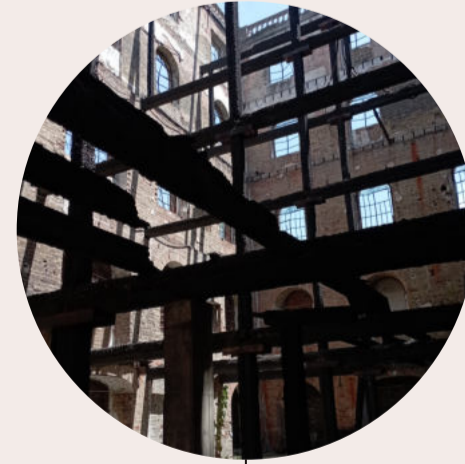
Estructura madera
Daño permanente
(Derribo)

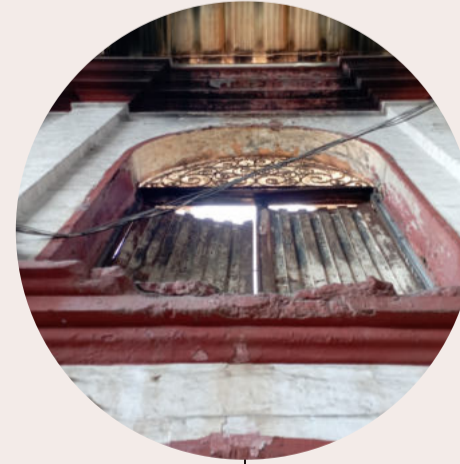
Ornamentos en ruinas
(Restauración con contraste)

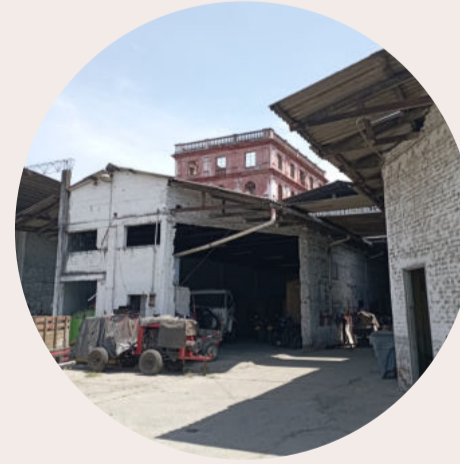
Elementos añadidos al bien patrimonial
(Derribo)

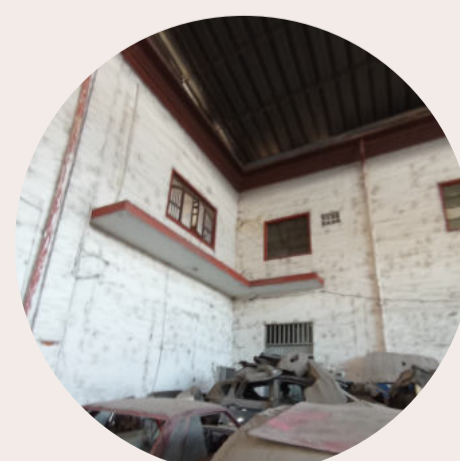
Elementos añadidos que no corresponden con el estilo original
(Derribo)

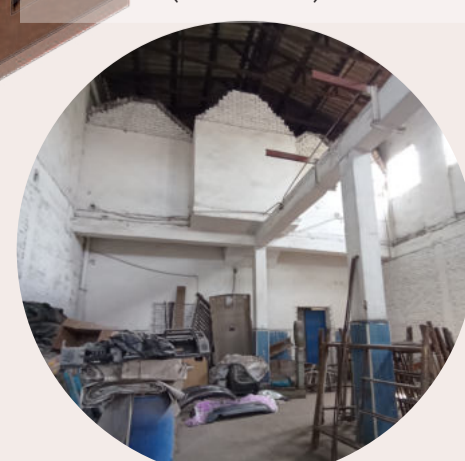
Técnicas constructivas fuera de norma
(Derribo)
