INTERVENCIÓN SOSTENIBLE EN ARQUITECTURA PATRIMONIAL: CASO DE
ESTUDIO CASA REPUBLICANA EN POPAYÁN

TRABAJO DE GRADO, PROYECTO DE INVESTIGACIÓN PARA OPTAR AL

TÍTULO DE MAESTRIA

MAESTRIA EN HÁBITAT SUSTENTABLE

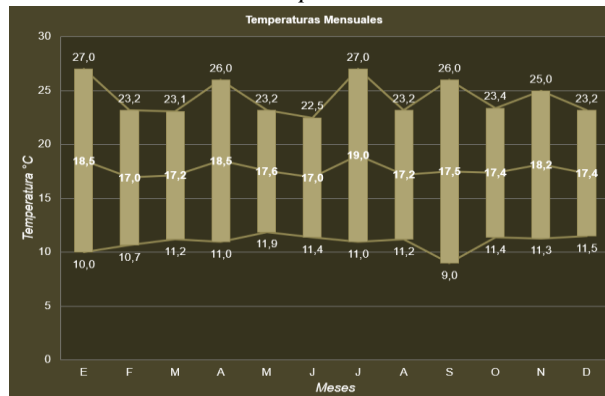
Ilustración 4. Temperaturas mensuales

Los datos arrojados de temperatura son por mes, evidenciado también por horas, por lo cual se puede determinar que los meses más cálidos son enero, abril, julio, septiembre y noviembre, con temperaturas de 27°C, 26°C, 27°C, 26°C y 25°C, respectivamente, y, que los meses más fríos son enero y septiembre, con temperaturas de 10°C y 9°C respectivamente. Por horas, las temperaturas más altas se encuentran entre las 10:00 y 15:00, las cuales se establecen en temperaturas que oscilan entre 8°C y 14°C en la madrugada y entre 19°C y 27°C en la tarde.

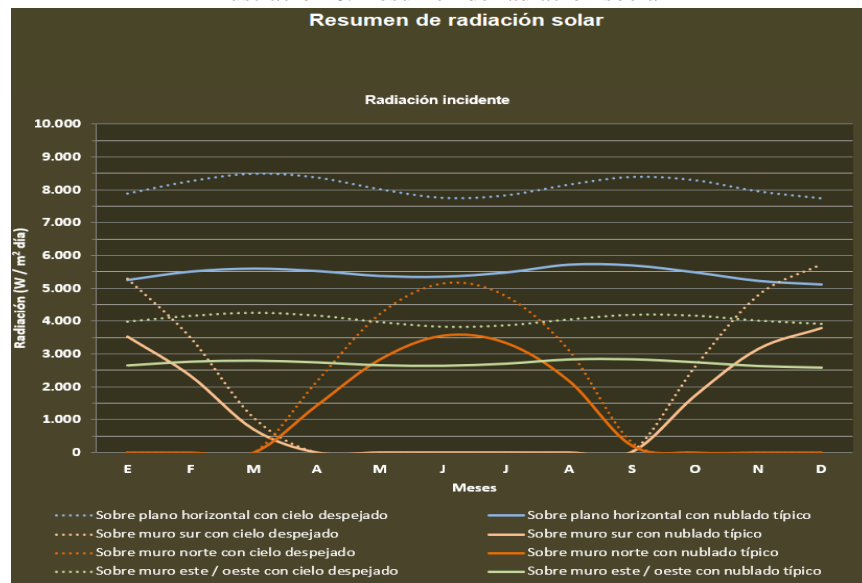
Ilustración 6. Resumen de radiación solar

La radiación incidente demuestra que la mayor cantidad de radiación es captada sobre plano horizontal con cielo despejado alcanzando un máximo a los 8.500 W/m² en los meses de febrero, marzo, abril, agosto, septiembre y octubre, y que la menor cantidad de radiación es de 7.800 W/m² en los meses de enero, mayo, junio, julio, noviembre y diciembre. La variación mensual del brillo solar comparando las horas de sol astronómicas con las horas de sol efectivas, nos permite estimar que la máxima cantidad de horas astronómicas ocurre en mayo y julio con 376 horas de sol al mes, mientras que la mínima se da en febrero con 334 horas de sol al mes. En cuanto a las horas de sol efectivas, se evidencia que en julio y agosto tienen 200 horas de sol al mes y en febrero se da la mínima con 160 horas de sol al mes.

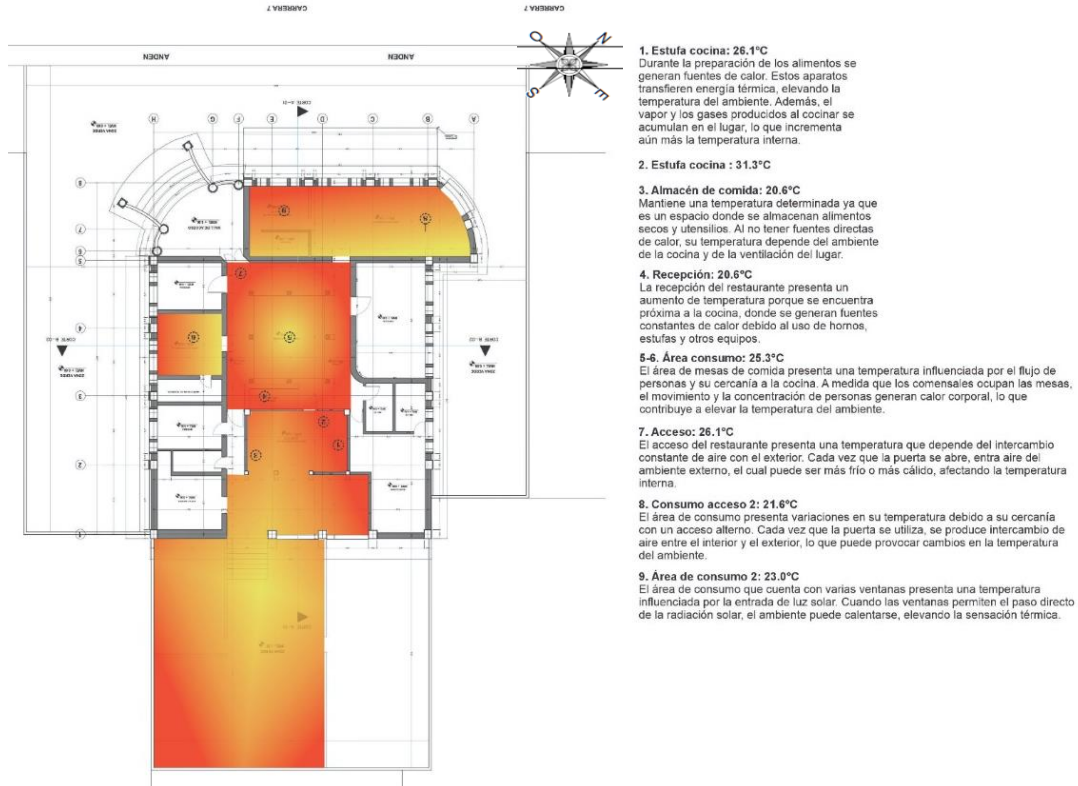
Ilustración 8. Análisis de temperatura interior

Las mediciones se realizaron con equipos portátiles en puntos estratégicos del inmueble, abarcando espacios con funciones distintas: cocina, recepción, zonas de consumo, áreas de almacenamiento, accesos y patios exteriores. Cada registro se tomó en condiciones ambientales normales, permitiendo observar la influencia de la radiación solar, las fuentes internas de calor.

El interior de la casa muestra diferencias térmicas marcadas según el tipo de actividad y los materiales presentes:

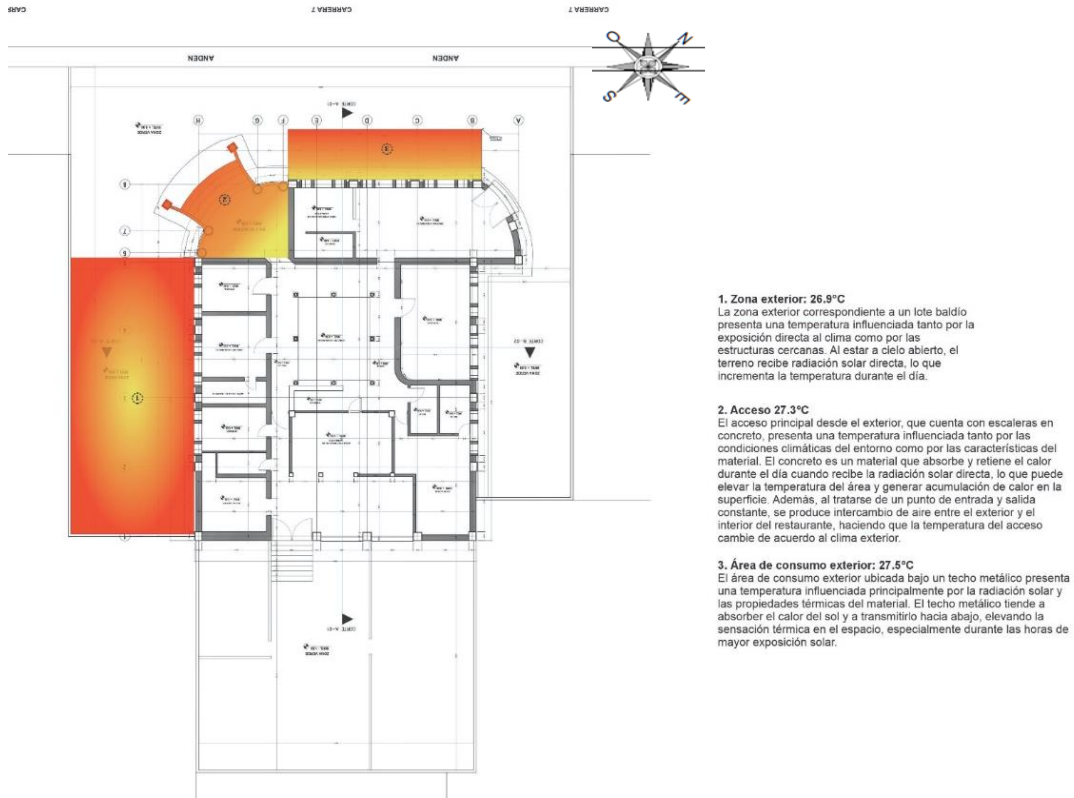
Ilustración 9. Análisis de temperatura exterior

En el exterior, las temperaturas oscilaron entre 26.9°C y 27.5°C: Las áreas expuestas al sol directo alcanzaron los valores más altos.

- El acceso exterior mostró acumulación de calor por superficies de concreto.
- Las zonas cubiertas con estructura metálica presentaron transmisión térmica hacia abajo, calentando el ambiente inferior. Aquí se evidencia la influencia de la radiación solar y de materiales con baja reflectancia.

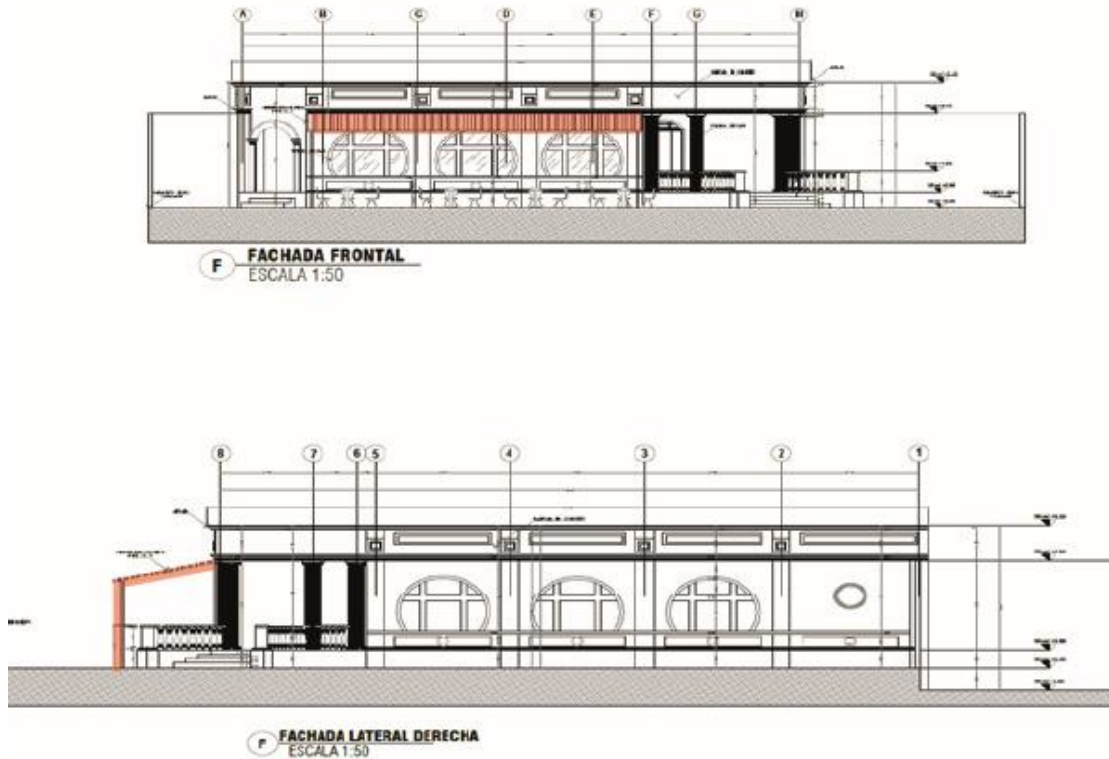
Ilustración 30. Cortes y fachadas – Estado actual

Fachadas conservadas estructural y estéticamente.

Elemento sobrepuesto en fachada —

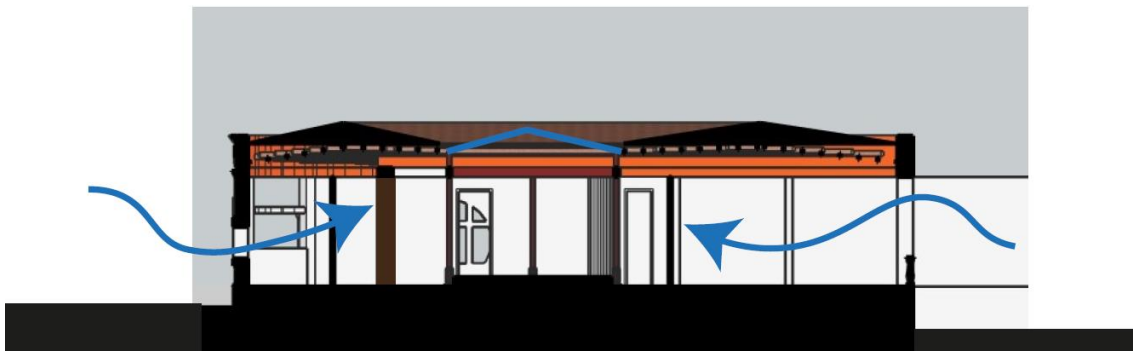
Ilustración 31. Análisis de ventilación existente

Ventilación Actual.

En el gráfico anterior podemos ver que en la vivienda objeto de estudio se evidencia una limitación significativa en la circulación continua del aire debido a las características constructivas de los muros perimetrales y al tipo de cerramiento instalado en la cubierta del patio central. Los muros presentan una configuración sólida y estanca, sin elementos permeables, vanos operables o dispositivos de ventilación cruzada que permitan el ingreso y salida natural del flujo de aire. Esta condición genera una barrera física que impide la renovación eficaz del aire interior y restringe el movimiento convectivo entre espacios. Adicionalmente, el patio central, que en tipologías tradicionales funciona como pulmón bioclimático, se encuentra cubierto mediante un cerramiento superior hermético, sin aperturas adecuadas para la extracción o desfogue del aire caliente acumulado. Este cerramiento limita el funcionamiento del patio como chimenea térmica, reduce el gradiente de presión necesario para inducir ventilación natural y ocasiona un ambiente interior con menor capacidad de disipación térmica. Como resultado conjunto, la vivienda presenta un sistema de ventilación natural deficiente, caracterizado por la ausencia de rutas de entrada y salida de aire, lo cual disminuye la calidad ambiental interior y afecta el confort térmico de los ocupantes.

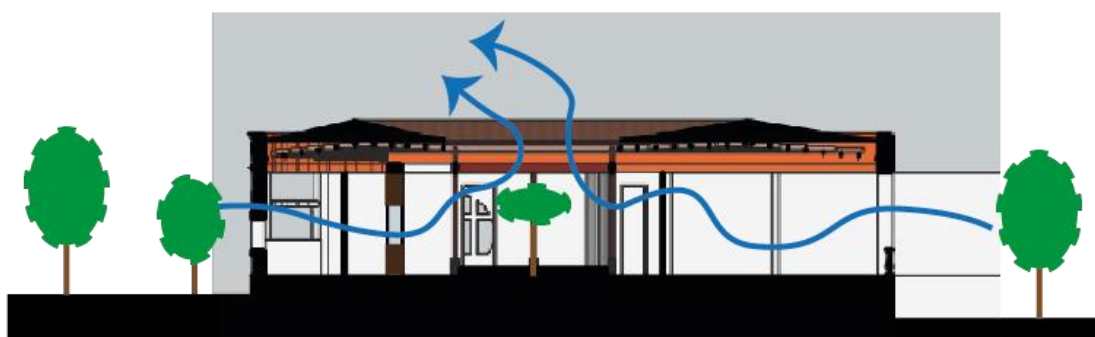
Ilustración 33. Ventilación propuesta

Ventilación Diseño

Con el fin de garantizar la continuidad del flujo de aire y optimizar el desempeño bioclimático de la vivienda, se propone un conjunto de intervenciones orientadas a restablecer la ventilación natural cruzada y la renovación constante del aire interior.

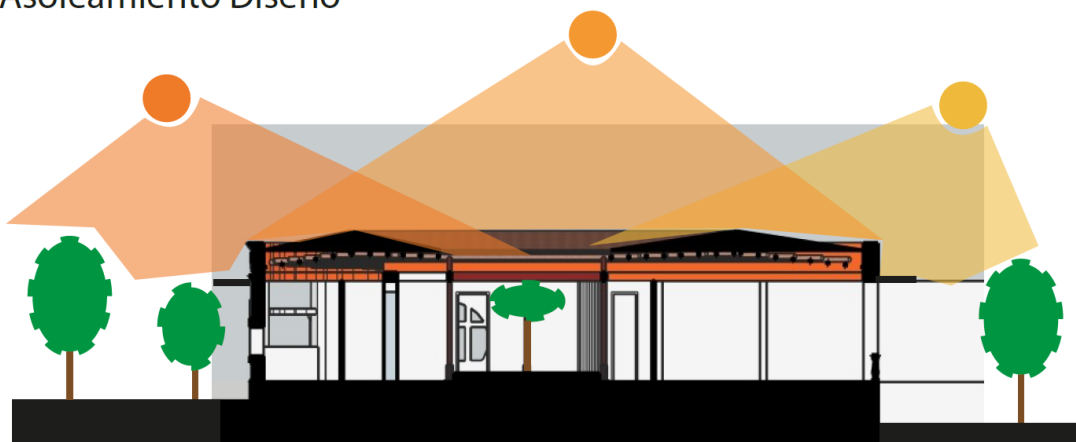
Ilustración 34. Asoleamiento propuesto

Asoleamiento Diseño

Para reducir la incidencia directa de la radiación solar sobre la vivienda y mitigar el sobrecalentamiento de sus materiales, se propone la incorporación de aleros en las fachadas frontal y posterior. Estos elementos arquitectónicos permitirán bloquear el asoleamiento en las horas de mayor carga térmica, disminuyendo la ganancia de calor por radiación incidente sobre muros y vanos.

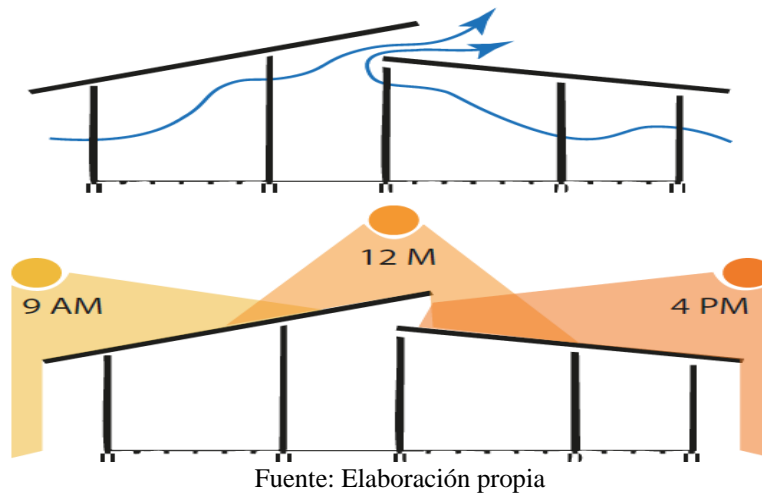
Ilustración 35. Diseño de ventilación y asoleamiento propuesto

El nuevo elemento diseñado integra simultáneamente estrategias de control solar y optimización de la ventilación natural, este elemento incorpora aleros amplios y proyectados que protegen las fachadas expuestas, reduciendo la incidencia directa de los rayos solares durante las horas de mayor radiación y mitigando la ganancia térmica sobre los muros y las superficies acristaladas. La geometría inclinada y su extensión calculada permiten que las sombras se proyecten de forma eficiente tanto en la mañana como en la tarde.

Además, el elemento integra un volumen central elevado y ventilado, que favorece el ascenso y la extracción del aire caliente acumulado dentro. La disposición estratégica de las celosías de madera móviles en fachadas permite la creación de un flujo continuo de aire por efecto Venturi, permitiendo que las brisas ingresen por la parte baja y el aire caliente escape por la parte alta gracias al diferencial de presiones generado en la cubierta.

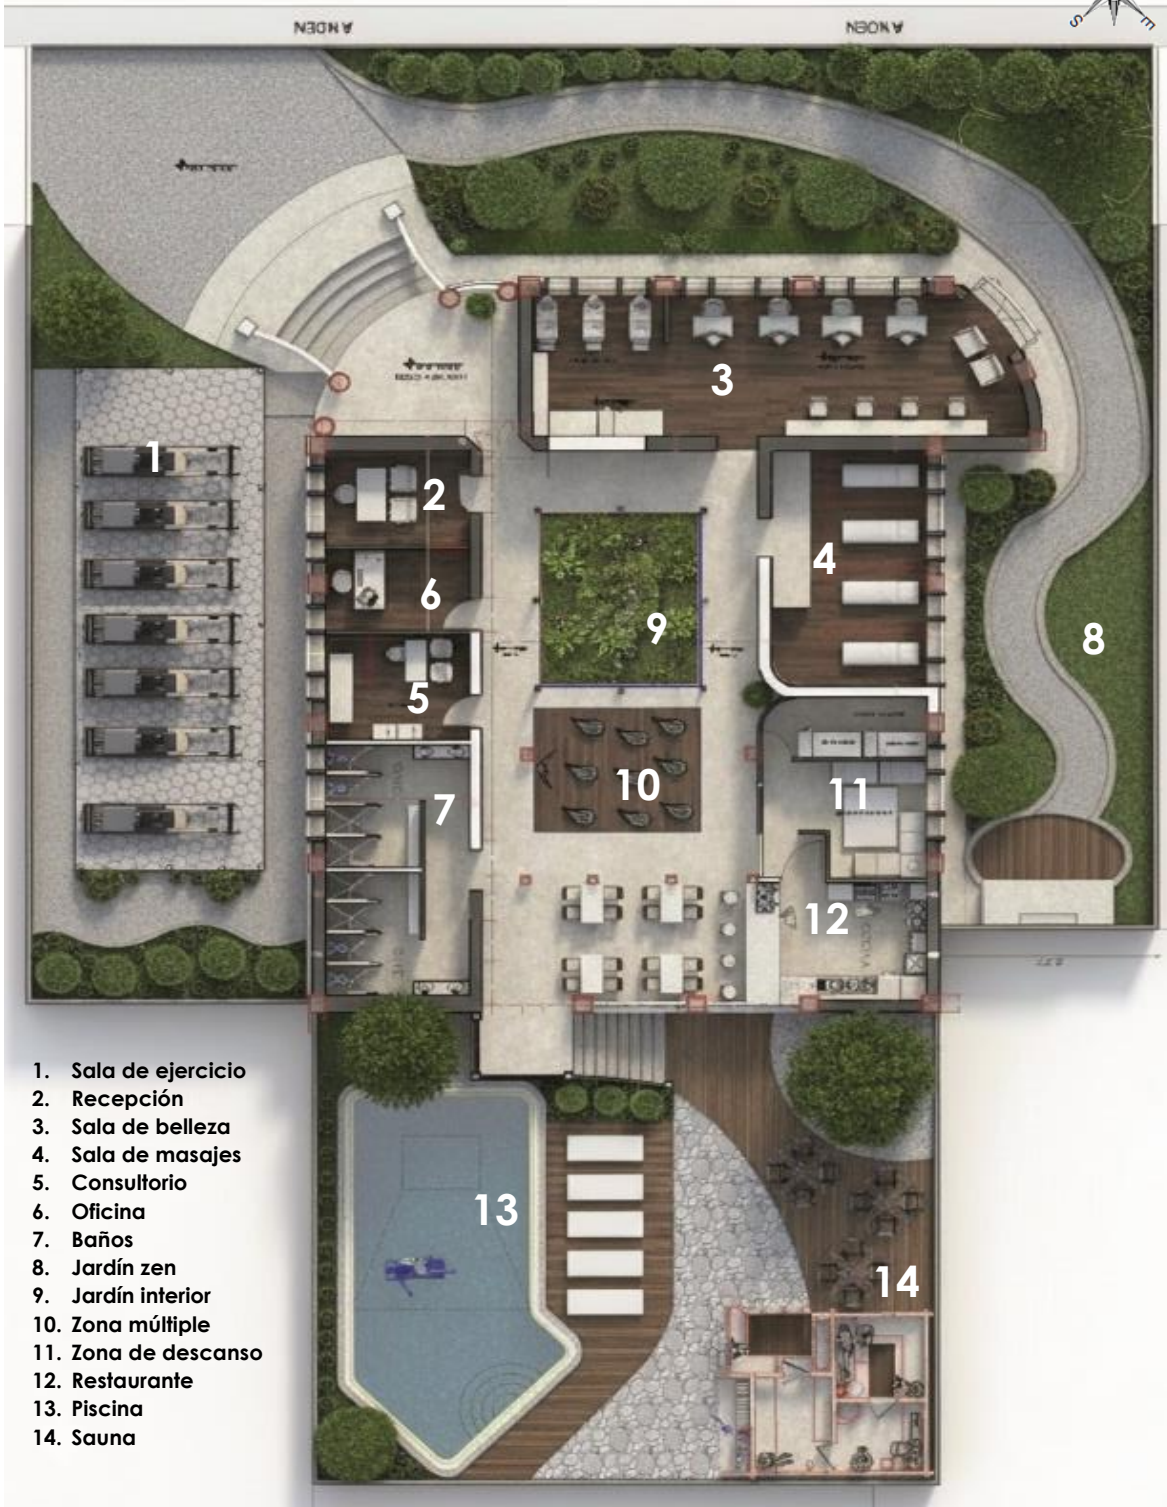
Ilustración 36. Planta arquitectónica – Propuesta bioclimática Spa

1. Sala de ejercicio
2. Recepción
3. Sala de belleza
4. Sala de masajes
5. Consultorio
6. Oficina
7. Baños
8. Jardín zen
9. Jardín interior
10. Zona múltiple
11. Zona de descanso
12. Restaurante
13. Piscina
14. Sauna

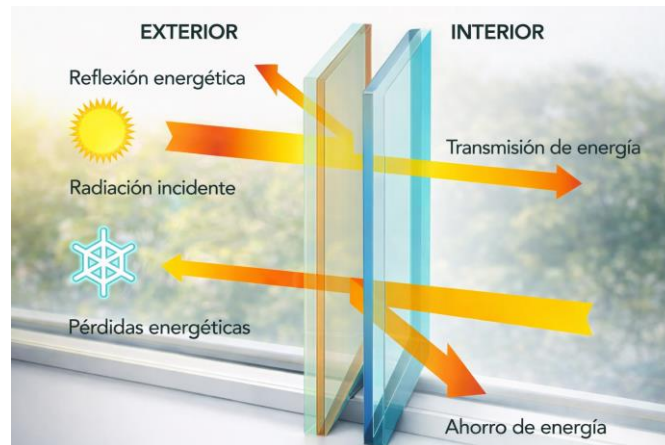
Ilustración 40. Detalles de vidrio Low-E.

Por otro lado, dentro de las adecuaciones de uso, se realiza la sustitución de los vidrios actuales de la casa, reemplazándolos por vidrio Low-E (Low Emissivity) el cual responde a la necesidad de mejorar el desempeño térmico y energético del inmueble sin afectar su valor arquitectónico y patrimonial. Este tipo de vidrio reduce la transferencia de calor por radiación, permitiendo el ingreso de luz natural y limitando las ganancias térmicas indeseadas.
