INFORME

MITIGACIÓN DE DESLIZAMIENTO DEL TERRENO DEL MUNICIPIO DE SEVILLA  
VALLE DEL CAUCA EN LOS BARRIOS MONSERRATE Y CAFETERO

PONTIFICIA UNIVERSIDAD JAVERIANA CALI

DISEÑO II

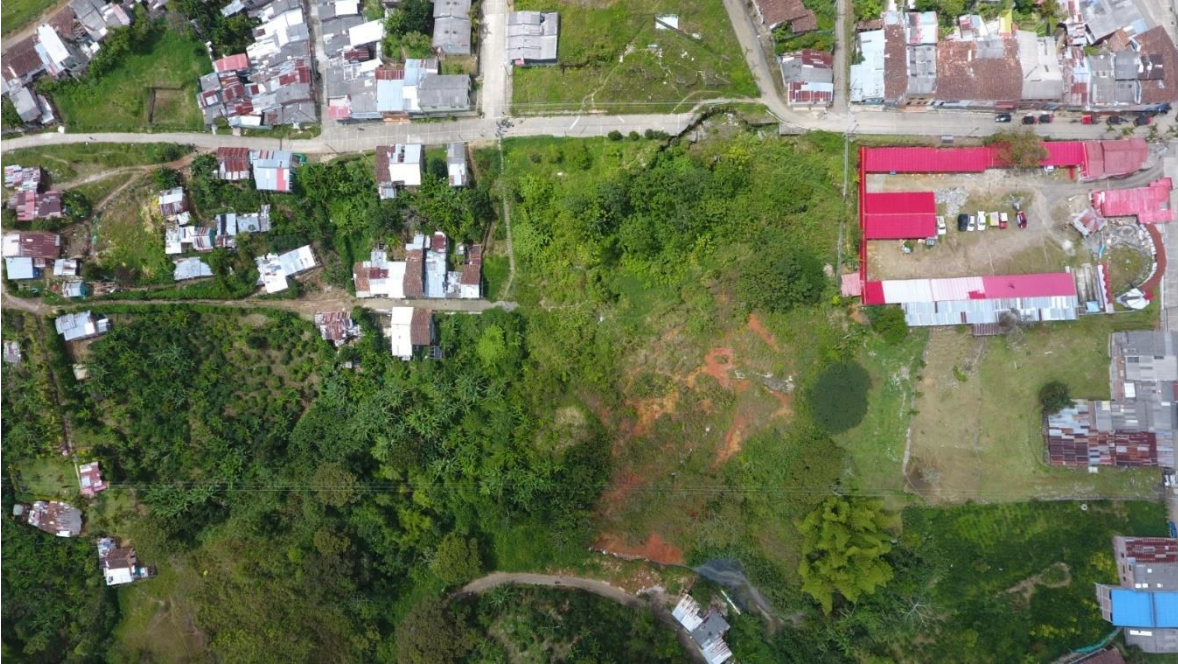
*Figura 3. Vista aérea del movimiento. Autores*

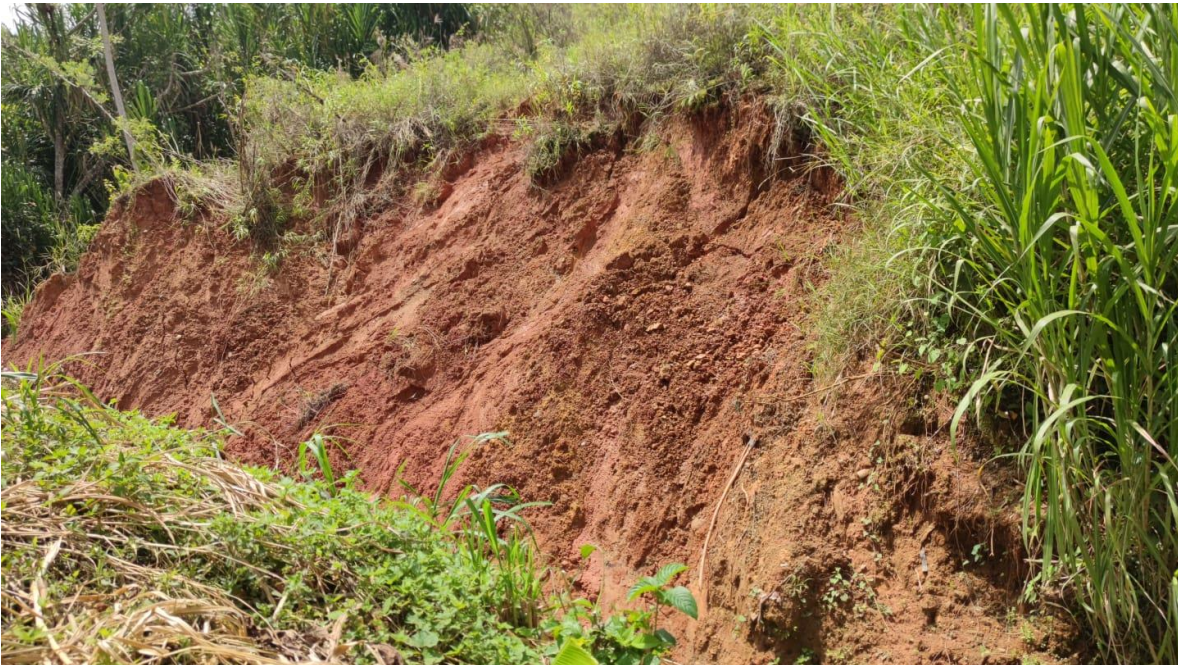
*Figura 4. Sección de tipo de suelo. Autores*

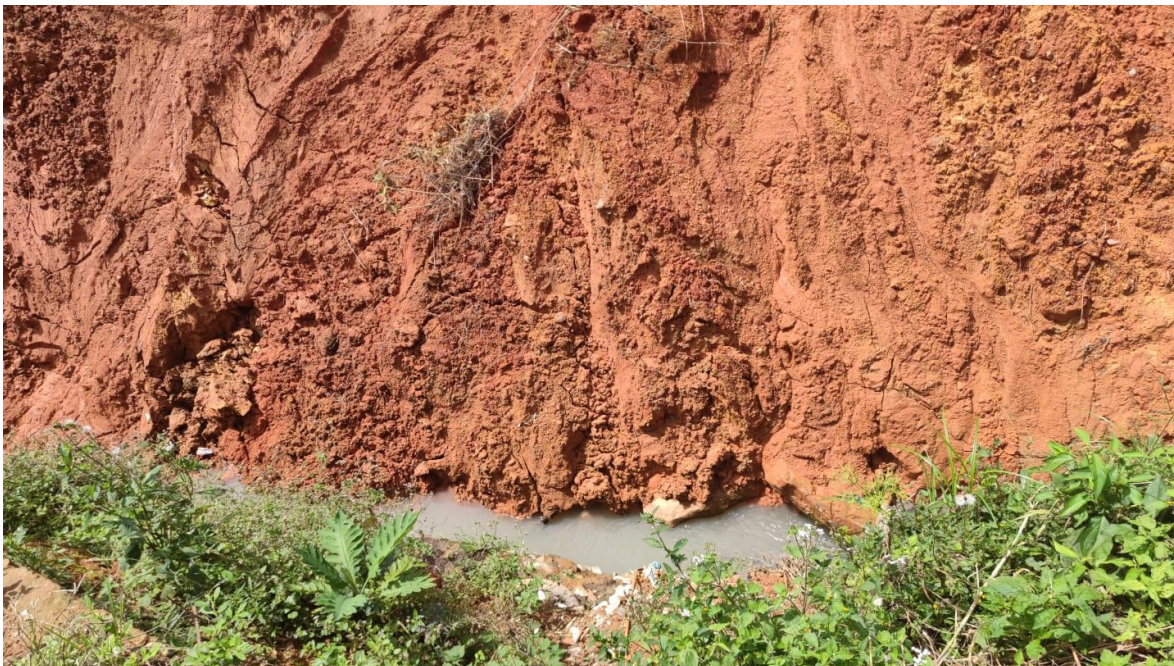
*Figura 5. Estado de suelo visto en campo. Autores*

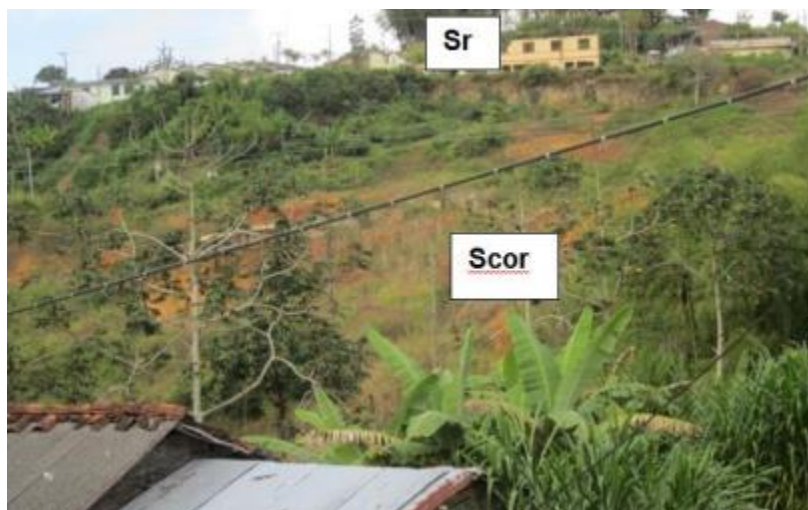
En la foto 1 se muestra el movimiento de remoción en masa principal presente en el sitio de estudio; en las fotografías 2 y 3, se ilustran las características de los materiales de rocosos presentes.

*Figura 5. Movimiento de remoción en masa principal en sitio de interés.*
