**EVALUACIÓN DE VULNERABILIDAD SÍSMICA DE ESTRUCTURAS
ESPECIALES MEDIANTE MÉTODOS LINEALES Y NO LINEALES.
CASO DE ESTUDIO: HOSPITAL SAN JOSÉ DE TÚQUERRES.**

Programa de Maestría en Ingeniería Civil

Mayo de 2025

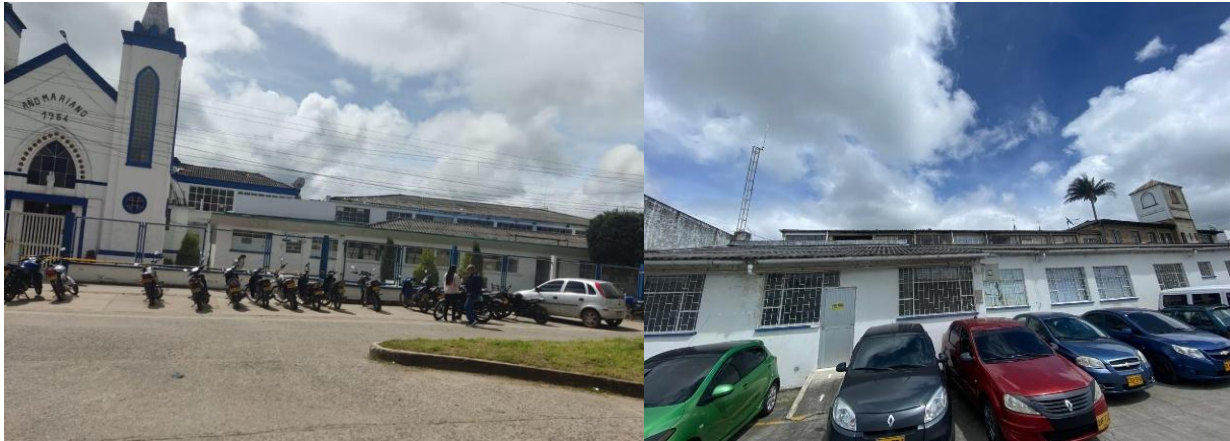
Figura 8

La estructura se compone de dos bloques los cuales corresponden al bloque administrativo y al bloque de Urgencias, denominados como “Bloque de administración” y “Bloque de urgencias”, respectivamente en este trabajo. Ambos bloques están categorizados como estructuras cerradas. La figura 8 muestra fotografías de ambos bloques.

Bloques del hospital (administración y urgencias, respectivamente)

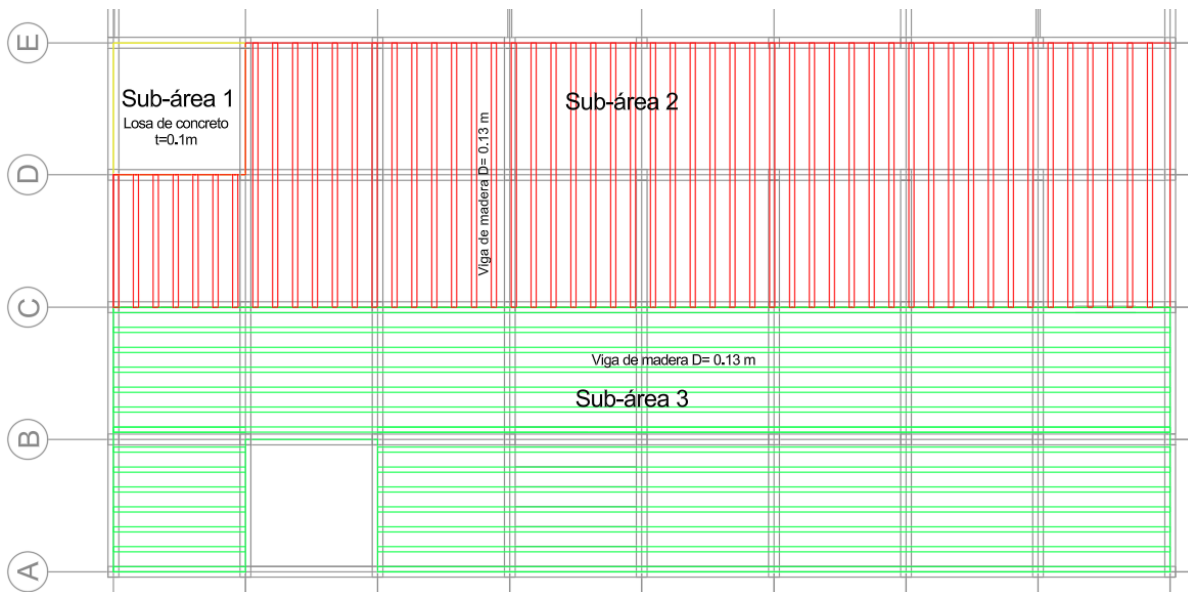
Vigas secundarias de madera del segundo piso (estructura del entrecimpo).

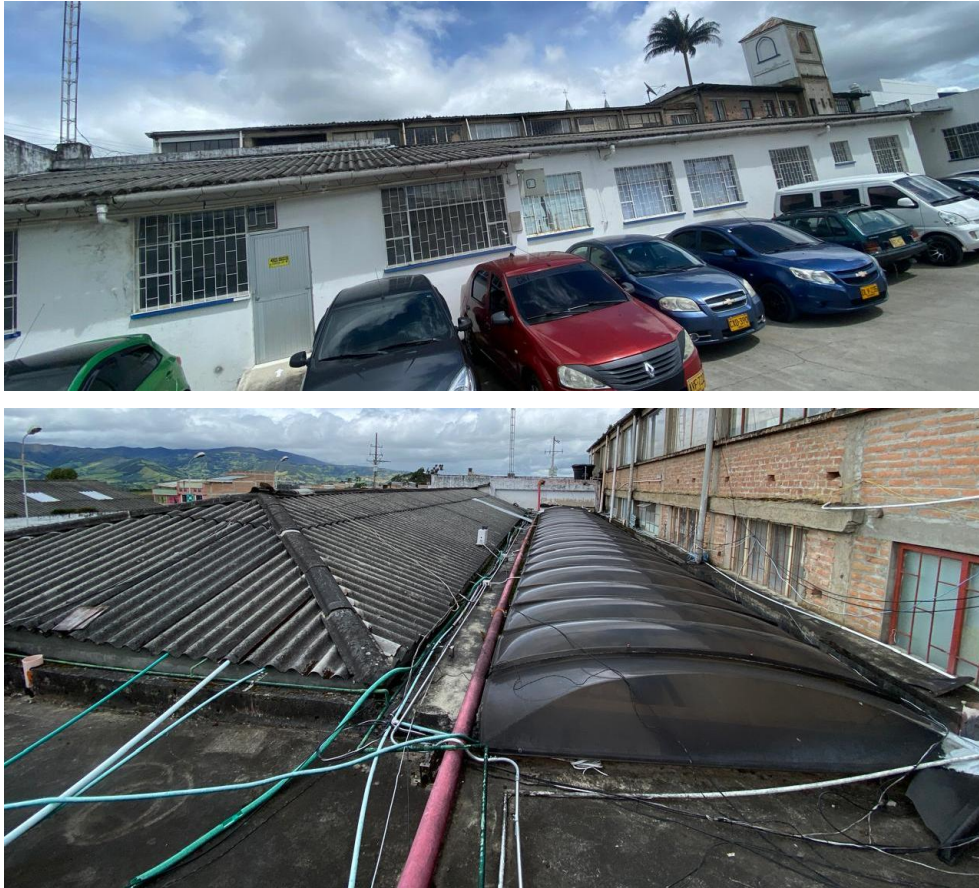
Figura 21

El bloque de urgencias se compone de pórticos de concretos resistentes a momento y se divide en dos secciones, una de ellas con una cubierta en teja de asbesto y otra con una losa de 10cm de espesor con acceso limitado únicamente a mantenimiento. Esta configuración se muestra en la Figura 21.

Bloque de urgencias.

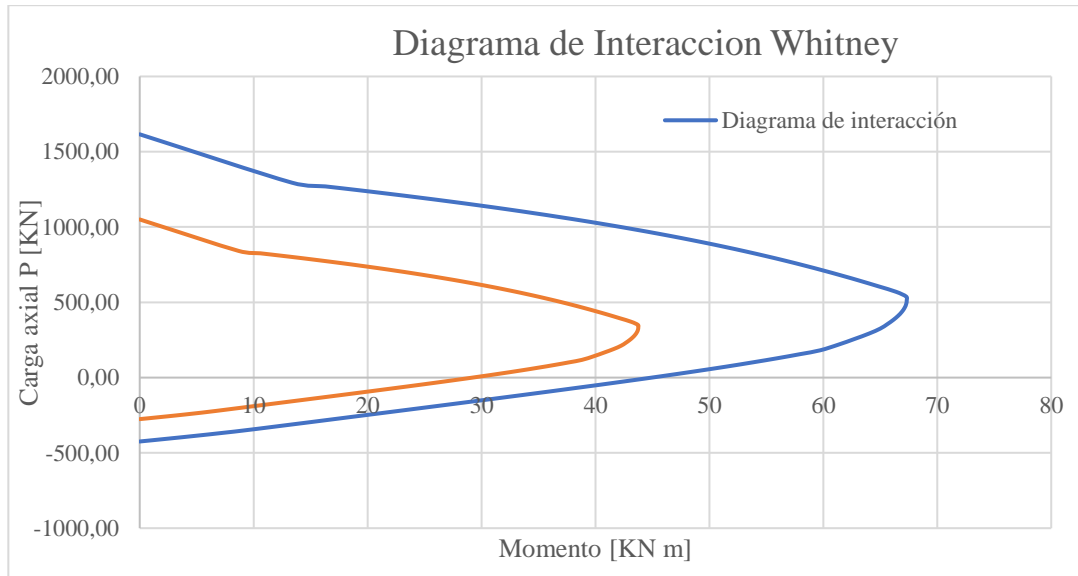
Diagrama de interacción de las columnas del bloque de Urgencias.

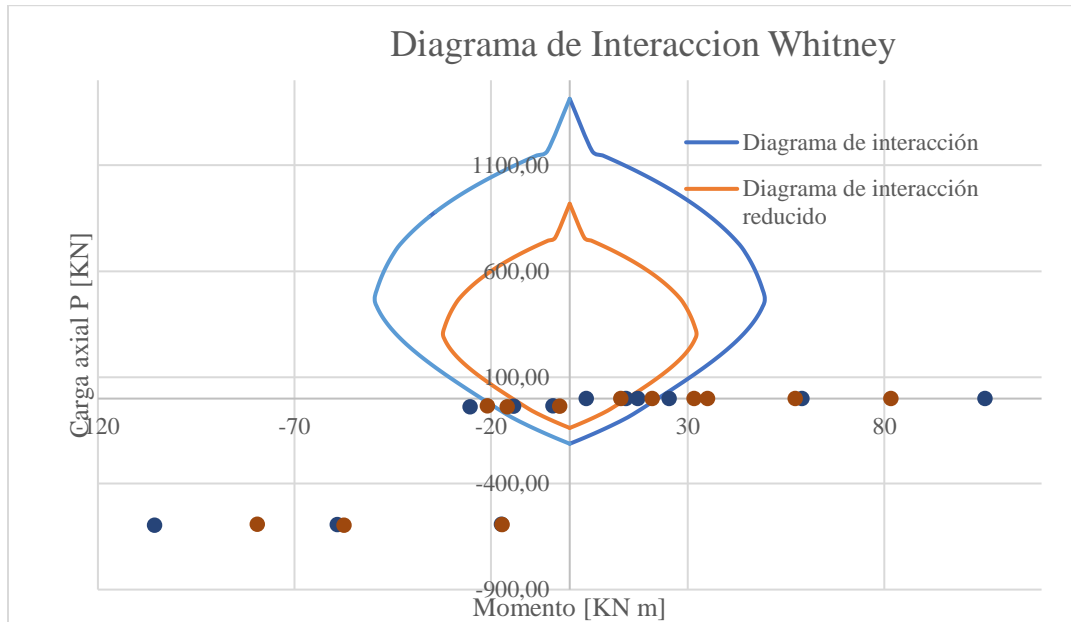
Demanda vs capacidad de la columna C41.

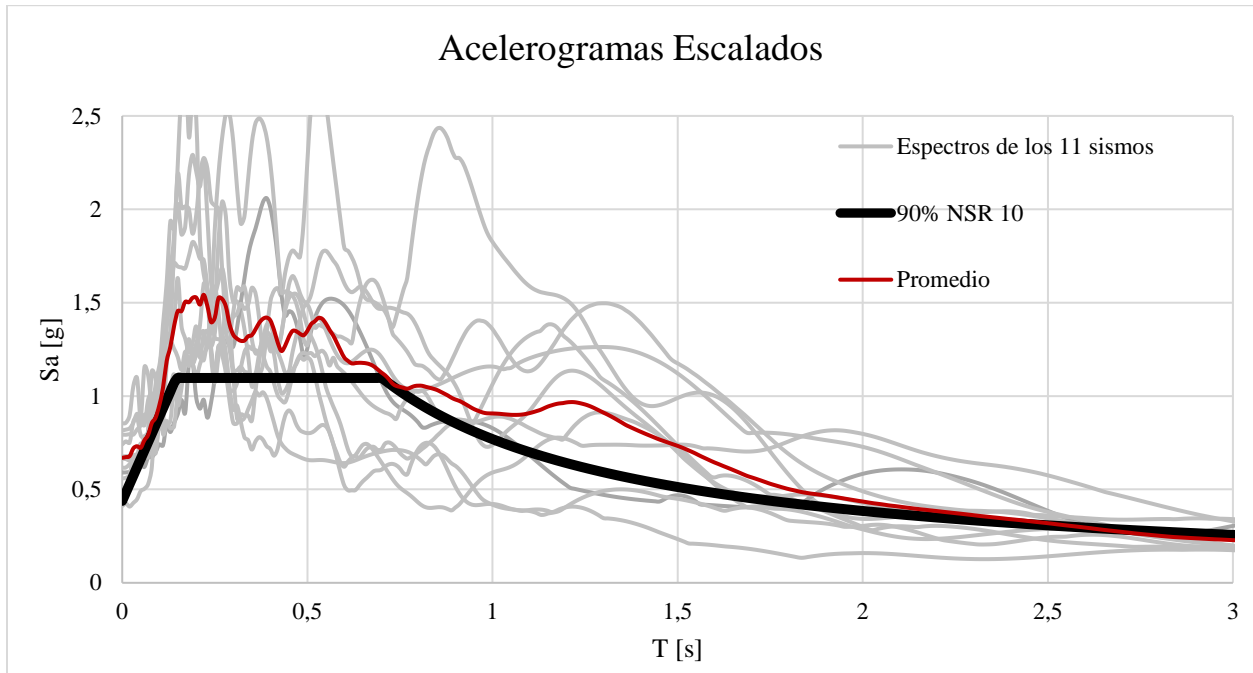
Espectros de los sismos usados para el análisis Tiempo-historia.

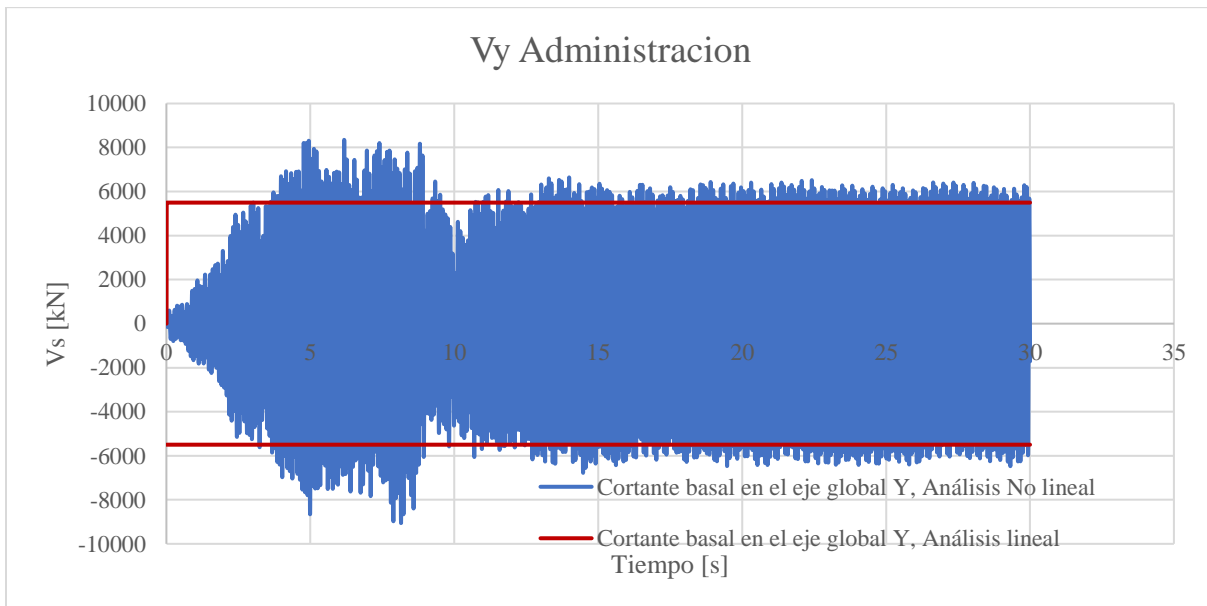
Figura 43

Cortante basal en el tiempo en la dirección Y (Sismo 11) en el bloque de Administración.

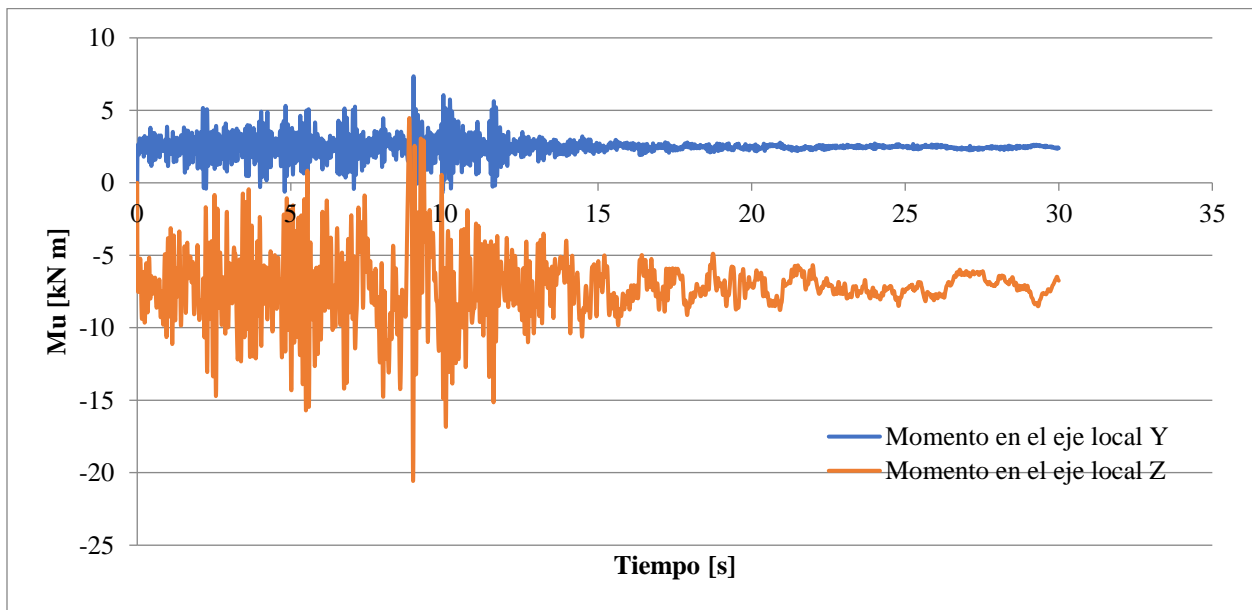
La Figura 49 muestra la evolución del momento flector en la columna 363 del bloque de Administración, en los ejes locales Y y Z, obtenida a partir del análisis tiempo-historia. Estos momentos reflejan la flexión inducida por la acción sísmica en los dos planos principales del elemento estructural. En el eje local Y, los momentos alcanzan valores máximos de 7.3 kNm y mínimos de -1.8 kNm, mientras que en el eje local Z se observan valores más significativos, con un máximo de 4.47 kNm y un mínimo de -20.6 kNm.

Momento interno en el tiempo de la columna 363 del bloque de Administración en los ejes locales Y y Z.

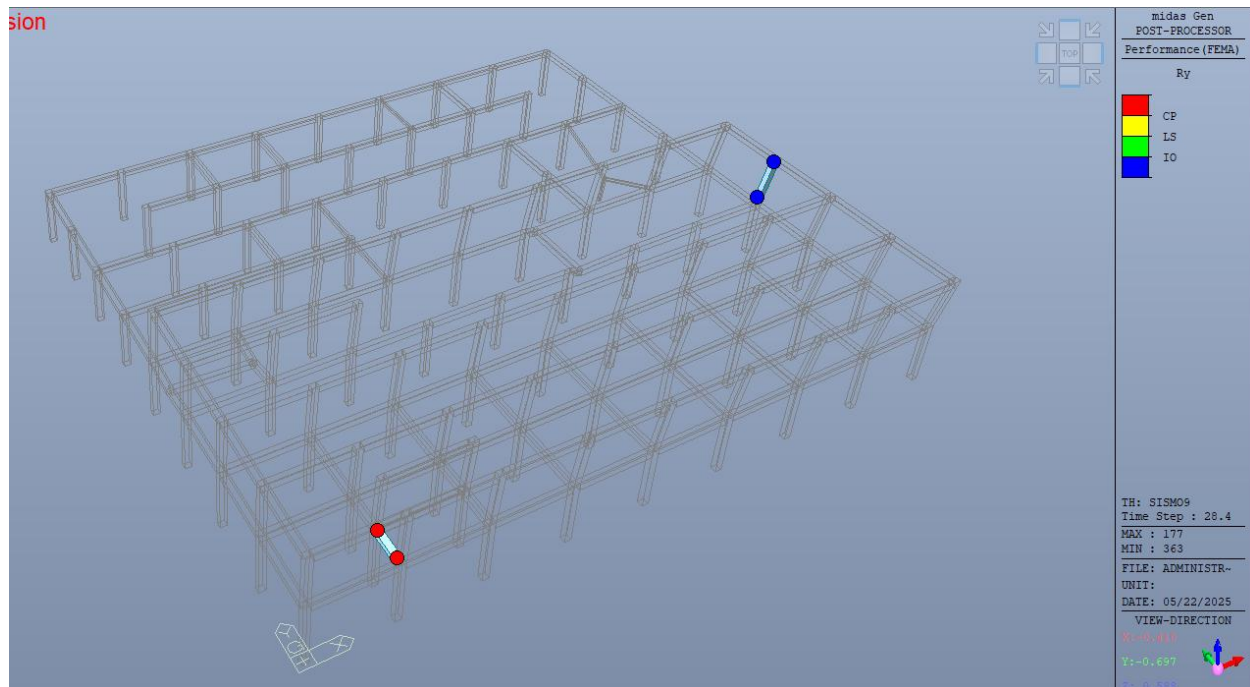
Nivel de desempeño de los elementos críticos en el bloque de Administración.

Respecto al nivel de desempeño obtenido a partir del análisis Tiempo-Historia, las Figuras 46 y 47 ilustran el estado de desempeño alcanzado por los elementos estructurales más críticos en los bloques de Administración y Urgencias. En el bloque de Administración, los elementos que presentan el comportamiento más comprometido son la viga identificada como 177 y la columna 363, mientras que, en el bloque de Urgencias, los elementos más exigidos corresponden a la viga 57 y la columna 14. Estos elementos representan los puntos más vulnerables dentro de sus respectivos bloques, siendo fundamentales para la evaluación global del desempeño estructural frente a la acción sísmica.

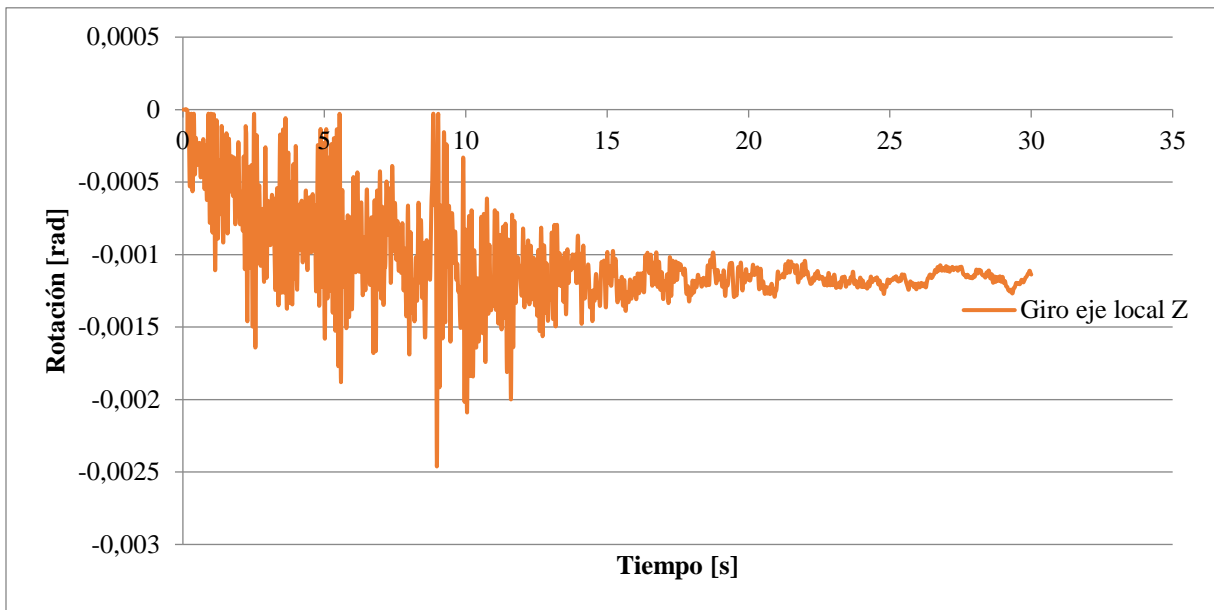
Figura 57

Rotación en el tiempo del elemento 363 del bloque de Administración en el eje local Z.

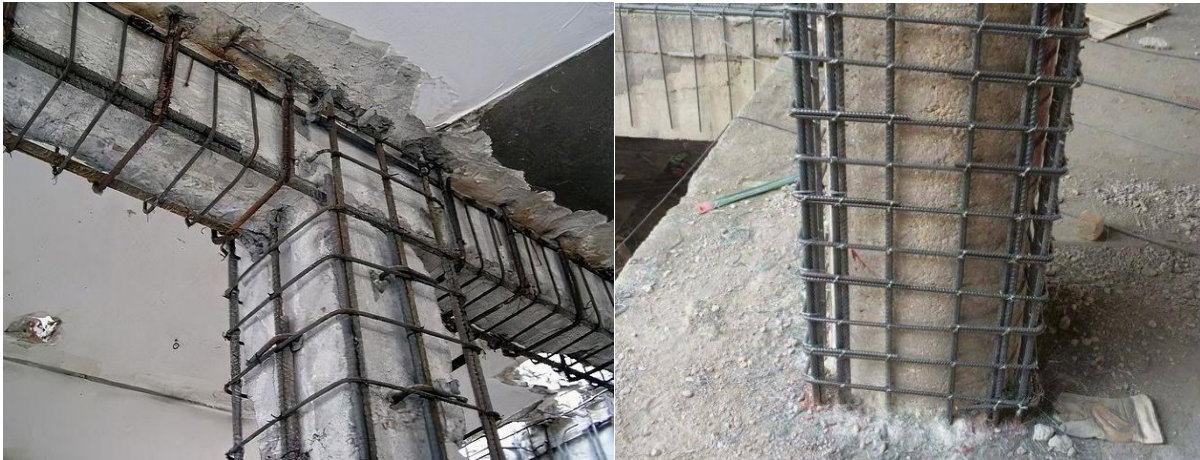
Figura 67: Encamisado de elementos en concreto.

A partir de los resultados obtenidos, se proponen varias técnicas de reforzamiento para mejorar la capacidad resistente de la estructura, incluyendo el encamisado de columnas para incrementar la capacidad axial y de momento, la construcción de vigas en ambos sentidos para mejorar la distribución de cargas y la rigidez del sistema, y el uso de platinas de acero con el fin de aumentar la resistencia y rigidez estructural; sin embargo, este último requiere protección contra la corrosión y mano de obra especializada para su instalación. Asimismo, se identificó que la estructura de la cubierta está conformada por cerchas de madera severamente deterioradas por acción de plagas, las cuales no están en perfectas condiciones estructurales y no están ancladas con el sistema estructural si no sobrepuestas, por lo que se recomienda su sustitución por cerchas metálicas adecuadamente ancladas a la estructura. Las Figuras 67 y 68 muestran el tipo de reforzamiento descrito.
