AUDITORIA DE SEGURIDAD VIAL AL SISTEMA INTEGRADO DE  
TRANSPORTE MASIVO – MIO DE LA CIUDAD DE CALI: CALLE 5TA ENTRE  
LAS CRA 56 Y 34

PONTIFICIA UNIVERISDAD JAVERIANA, CALI  
FACULTAD DE INGENIERÍA, DEPARTAMENTO DE INGENIERÍA CIVIL E  
INDUSTRIAL  
INGENIERÍA CIVIL  
SANTIAGO DE CALI  
2016

Proyecto de grado

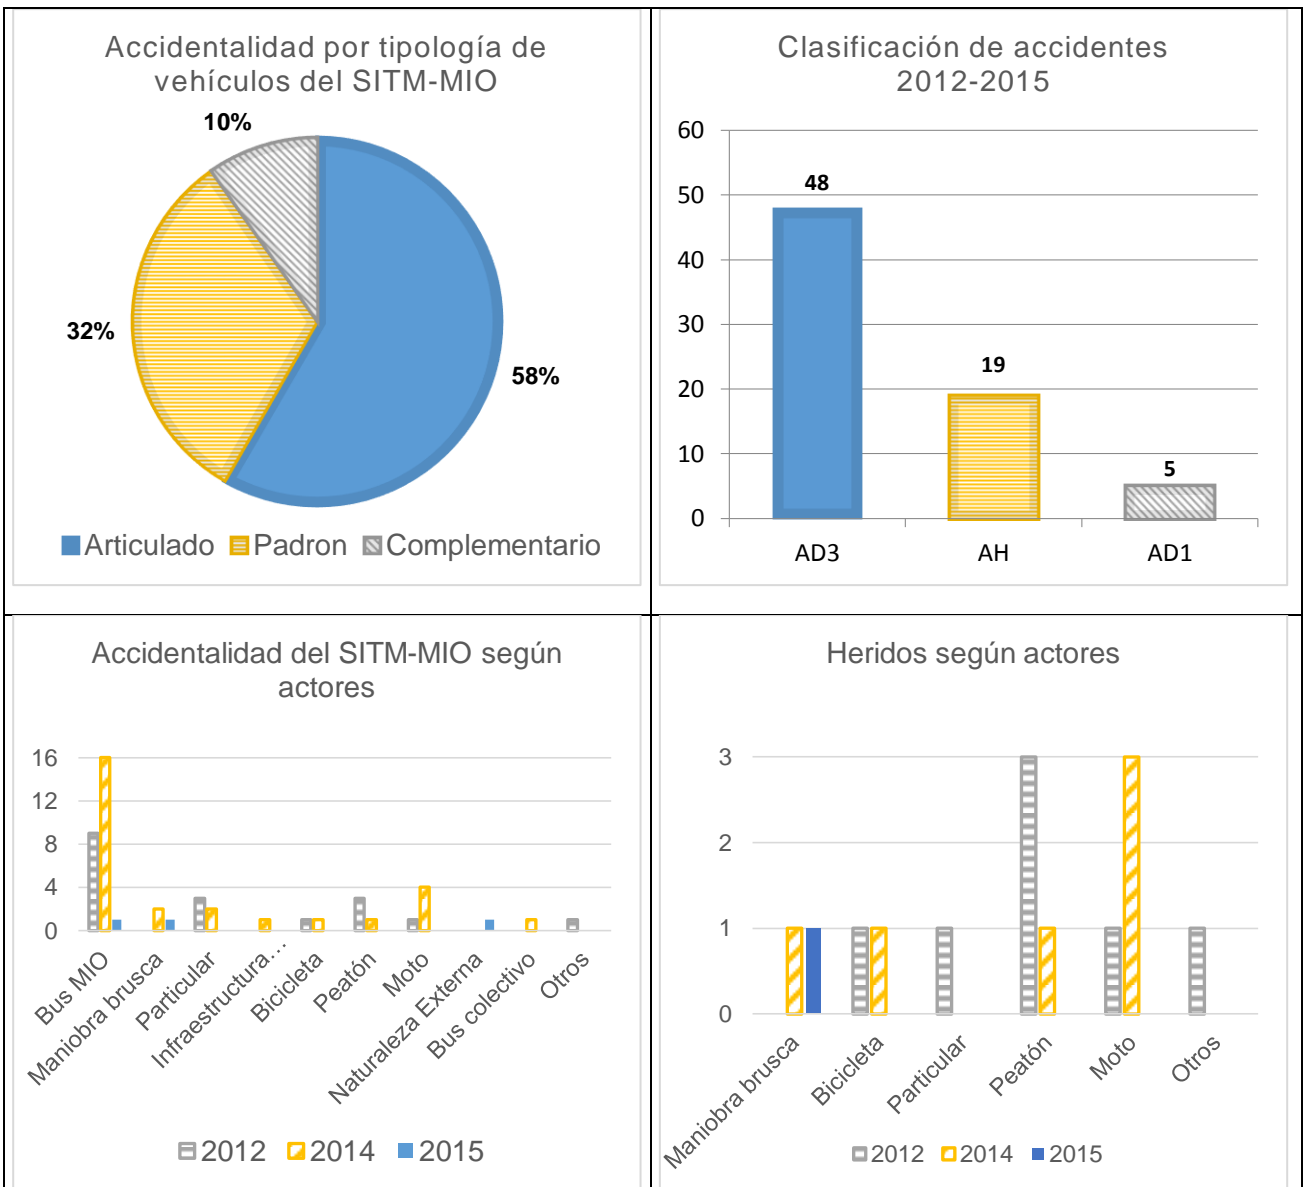
Figura 15 Diagramas de eventos de accidentalidad y heridos por el SITM - MIO según tipología de buses, clasificación de accidentes y actores involucrados. Tramo 3: Cra 52 – Cra 50

La alta presencia de rutas y buses en la terminal influencia y dispone a que la mayoría de los accidentes ocurran entre los mismos buses del SITM – MIO, ocurriendo su mayoría en el año 2014. Seguido de este evento los actores que más participan corresponden a vehículos particulares, peatones y motociclistas, siendo estos últimos los de mayor vulnerabilidad. En relación con lo anterior se observa que el mayor número de heridos se debe a accidentes en los que se involucran peatones y motos, confirmando la exposición que poseen estos actores.

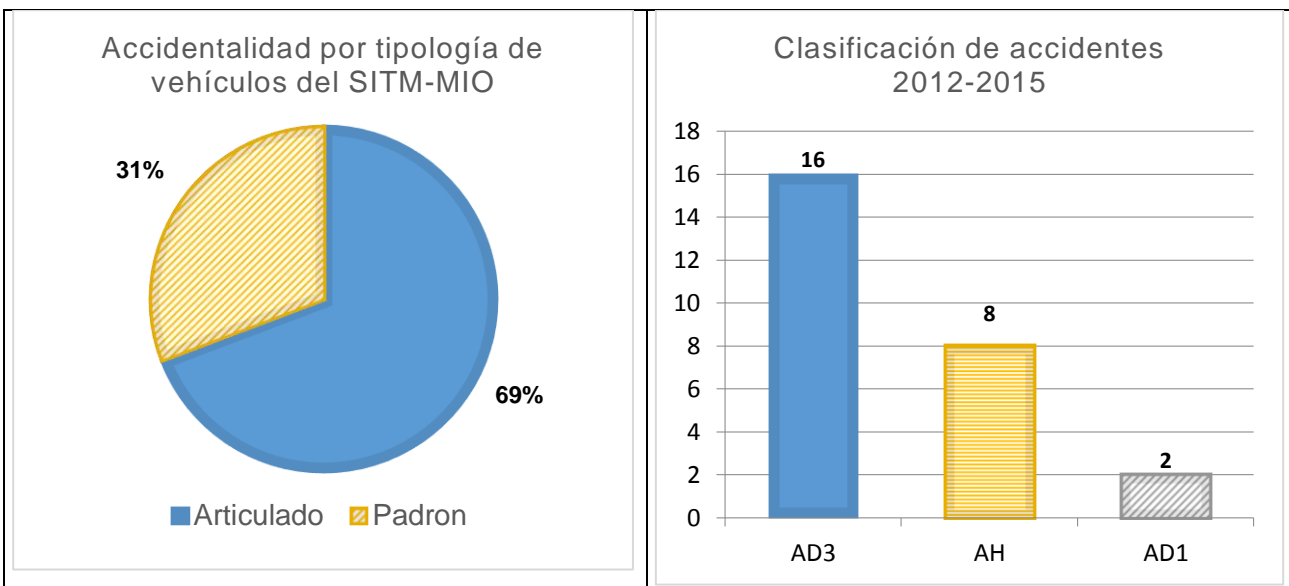
Figura 17 Diagramas de eventos de accidentalidad y heridos por el SITM - MIO según tipología de buses, clasificación de accidentes y actores involucrados. Tramo 6: Cra 42 – Cra 39

La accidentalidad se ve reflejada por actores como la colisión entre los mismo buses del sistema, los vehículos particulares que realizan maniobras de manera imprudente y los motociclistas que en jerarquía son mayormente vulnerables.

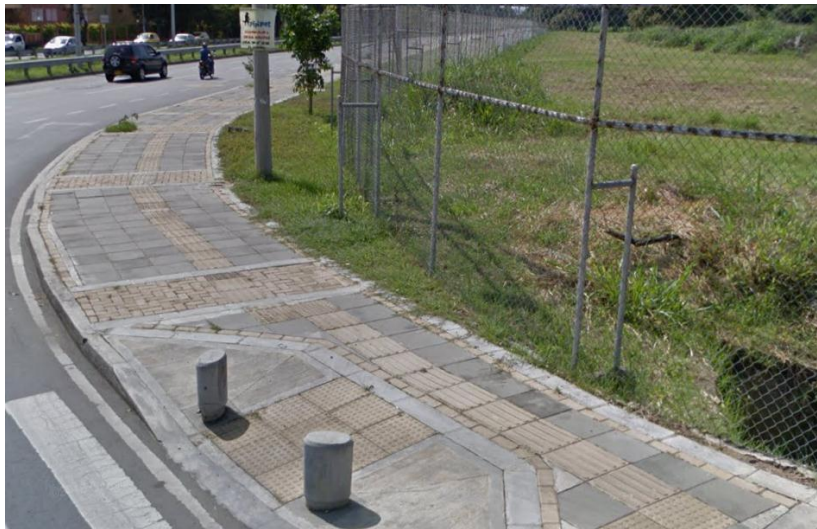
Figura 31 Bolardos ubicado en la carrera 86 con calle 16

Con el fin de evitar el estacionamiento de vehículos en las aceras se propone instalar bolardos que impidan esta situación, se debe tener en cuenta que hay existencia de estos en el tramo, por lo cual su implementación se debe realizar únicamente en las siguientes direcciones: Calle 5 # 39 – 71, Calle 5 # 39 – 83 y Calle 5 # 39 – 97. En la Figura 31 se muestra el tipo de bolardo que debe de ser instalado, esto con el fin de mantener la misma estética en toda la ciudad.

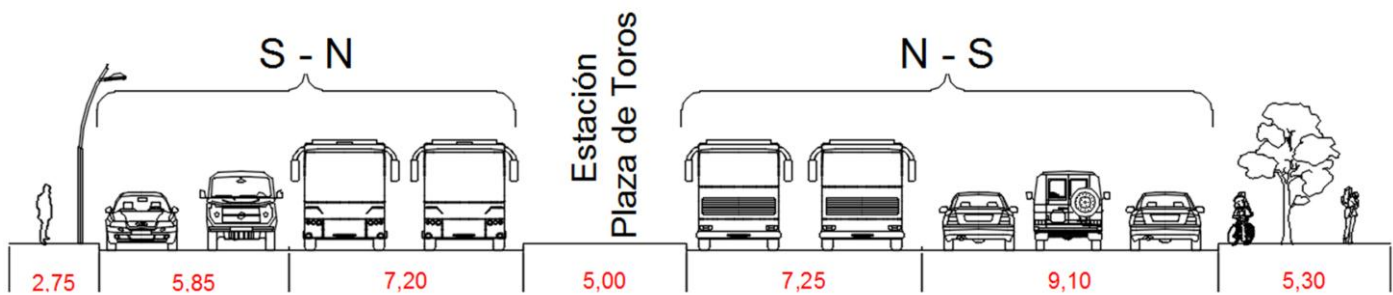
Subtramo: Cra 56 - Cra 54A

Sección Transversal Típica del Tramo

**Pavimento:** Asfáltico  Rígido

Estado: 1  2  3  4  5

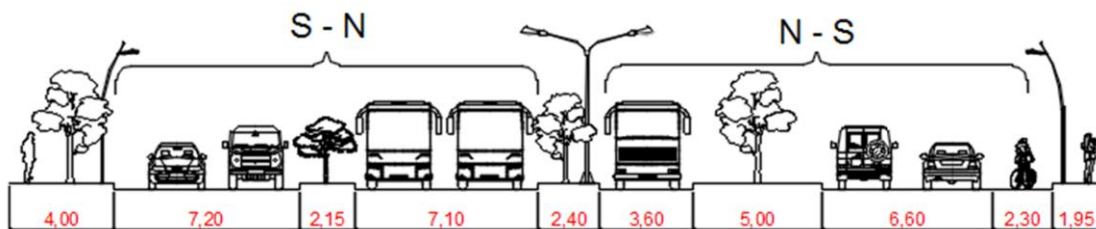
**CORTE A-A**

Sección Transversal Típica del Tramo

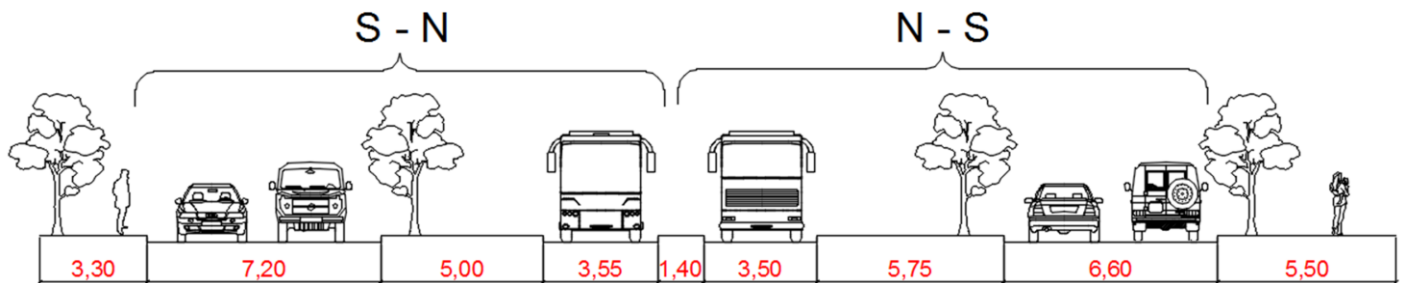
Subtramo: Cra 44 – Cra 43

Sección Transversal Típica del Tramo

**Pavimento:** Asfáltico X Rígido \_\_\_\_\_

Estado: 1 \_\_\_\_\_ 2 \_\_\_\_\_ 3 \_\_\_\_\_ 4 \_\_\_\_\_ 5 \_\_\_\_\_

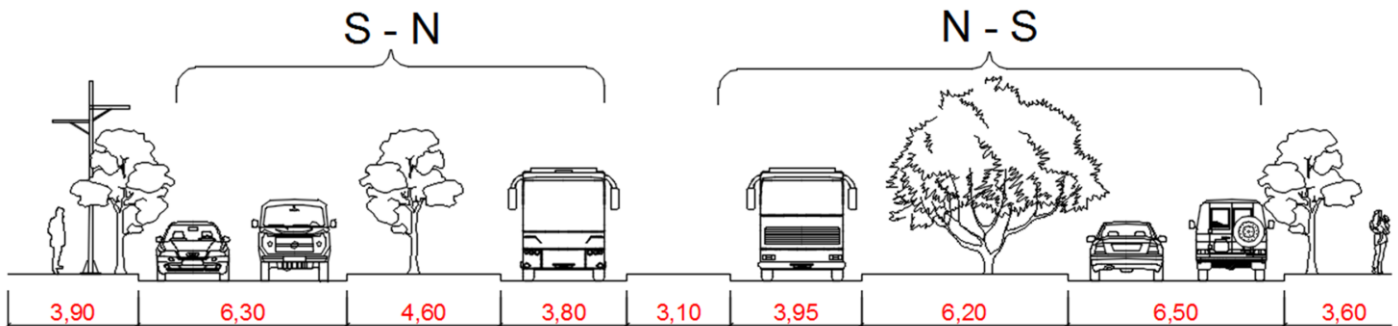
Subtramo: Cra 42 – Cra 40

Sección Transversal Típica del Tramo

**Pavimento:** Asfáltico X Rígido \_\_\_\_\_

Estado: 1 \_\_\_\_\_ 2 \_\_\_\_\_ 3 X 4 \_\_\_\_\_ 5 \_\_\_\_\_

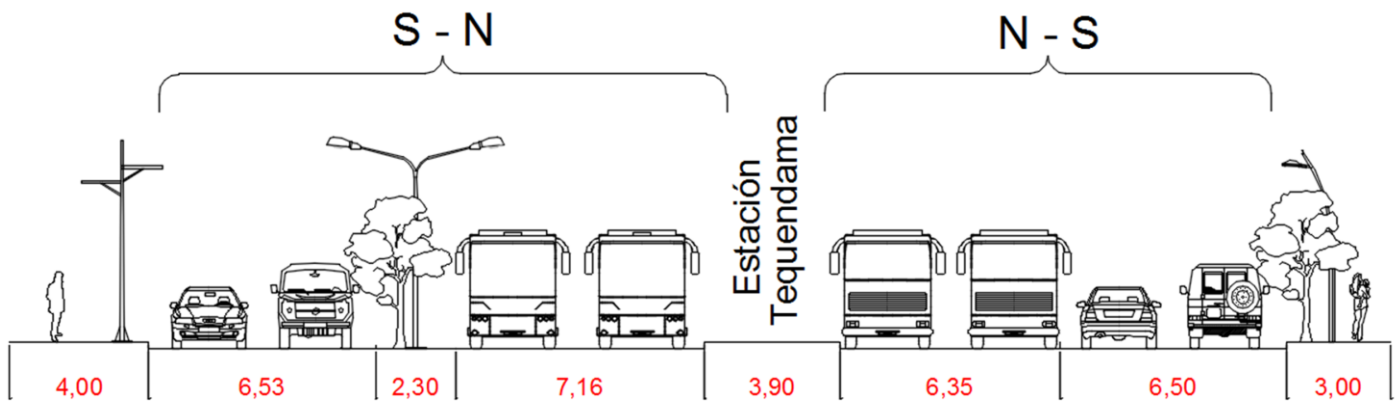
Subtramo: Cra 40 – Cra 39

Sección Transversal Típica del Tramo

**Pavimento:** Asfáltico  Rígido

Estado: 1  2  3  4  5
