**MEJORA DEL SISTEMA DE ACUEDUCTO DEL CORREGIMIENTO DE HUASANÓ,  
MUNICIPIO DE TRUJILLO, VALLE DEL CAUCA**

**DIAGNÓSTICO Y MEJORAS DEL SISTEMA DE ACUEDUCTO DEL  
CORREGIMIENTO DE HUASANÓ, MUNICIPIO DE TRUJILLO, VALLE DEL  
CAUCA**

**PROPUESTA DE GRADO PARA OPTAR POR EL TITULO DE INGENIERO CIVIL**

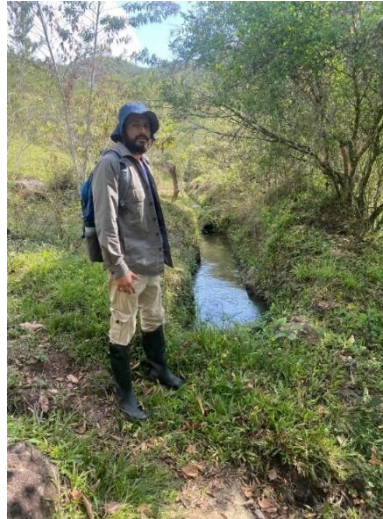
### ***Ilustración 6. Canal***

En el trayecto se encuentra un canal (Ilustración 6) que es el encargado de transportar el agua desde la microcuenca hasta una finca vecina al corregimiento. Dicha finca pertenece al terreno donde se encuentra tanto la bocatoma como la planta compacta. Por otro lado, cuenta con un canal que tiene una dimensión de 7.8 metros de largo, 85 centímetros de ancho y una

profundidad total de 15 centímetros. Dicho canal está localizado aproximadamente en las siguientes coordenadas: 4°15'18.2"N 76°15'16.6"W.

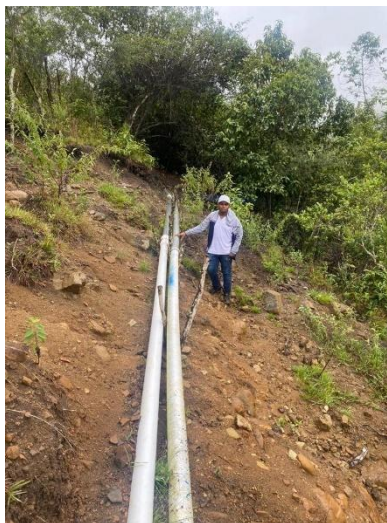
***Ilustración 7. Falla de taludes***

Posteriormente, se llegó a la zona donde ocurrió una falla de estabilidad en los taludes (Ilustración 7), entendiendo que cuando los esfuerzos que deben actuar sobre estos sobrepasan la resistencia debida de los materiales que lo componen, se presenta una falla. Esta clase de fallas se pueden producir por diversos factores, pero en el caso de estudio se dio por presión de poros.

En nuestra primera visita se llegó a la zona donde ocurrió una falla de estabilidad en los taludes (Ilustración 70), entendiendo que cuando los esfuerzos que deben actuar sobre estos sobrepasan la resistencia debida de los materiales que lo componen, se presenta una falla.

Esta clase de fallas se pueden producir por diversos factores, pero en el caso de estudio se dio por presión de poros.

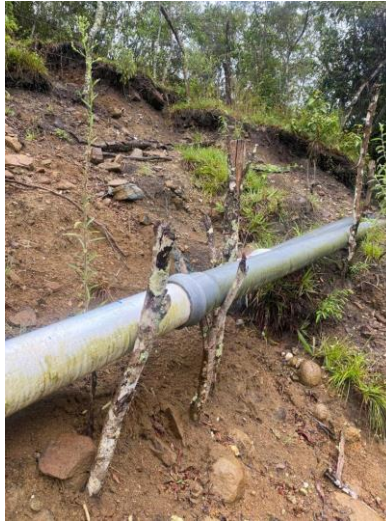
***Ilustración 8. Soporte provisional de la tubería***

Debido a esta falla, la comunidad junto con el fontanero decidió utilizar ramas de árboles para provisionalmente brindarle a la tubería un soporte (Ilustración 9), ya que debido a la falla esta quedó al descubierto y en el aire.

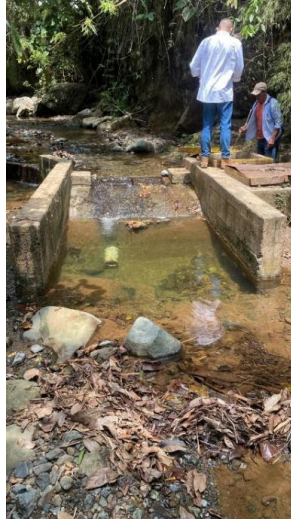
***Ilustración 9. Bocatoma***

Al llegar a la bocatoma (Ilustración 9) nos ubicamos directamente sobre ella y registramos las coordenadas  $4^{\circ}15'26.0''N$   $76^{\circ}15'26.5''W$ . Procedimos a registrar sus dimensiones, las cuales son de 74 centímetros de ancho, 44 de profundidad y de 1.3 metros de largo. Por su parte, la bocatoma cuenta con una rejilla, la cual se encarga de recolectar el agua, sus dimensiones son de 1 metro de largo y 29 centímetros de ancho. Esta es una estructura hidráulica encargada de derivar una cierta cantidad del agua disponible de un cuerpo de agua para utilizarlo, en este caso, para fines de abastecimiento público.

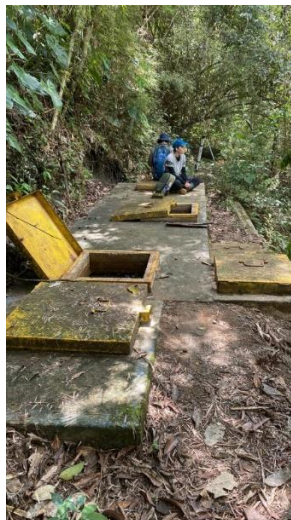
***Ilustración 10. Desarenador***

Este procedimiento se repitió con el desarenador (Ilustración 10), se tomaron las coordenadas  $4^{\circ}15'25.6''N$   $76^{\circ}15'25.7''W$  y las dimensiones de 1.20 metros de profundidad, un largo de 4.94 metros y un ancho de 1.32 metros. Este cumple con la función de remover del agua partículas como arenas, material orgánico, gravas finas etc.

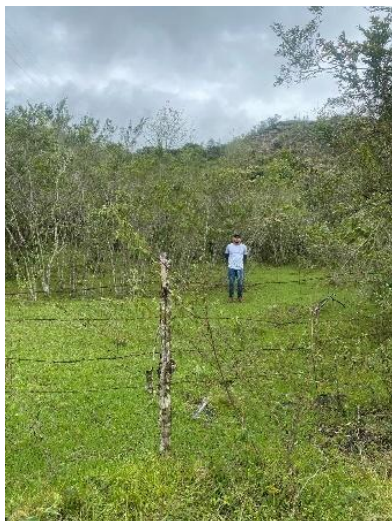
***Ilustración 11. Ubicación embalse***

En el camino de regreso el guía mostró la zona donde la comunidad del corregimiento quiere construir un embalse para almacenamiento de agua y que además pueda ser usado de forma recreativa por la comunidad (Ilustración 11). Este se encuentra aproximadamente en las coordenadas 4°15'24.3"N 76°15'23.9"W.

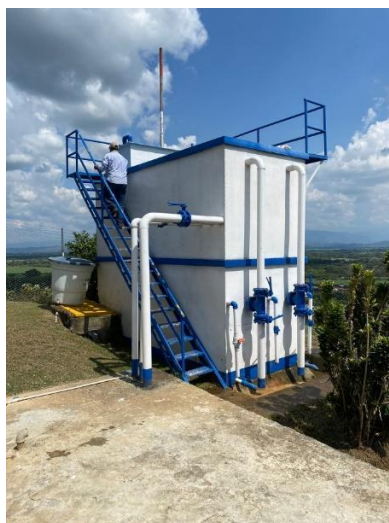
***Ilustración 12. Planta compacta***

Al final del recorrido se llegó al lugar donde se encuentra la planta compacta (Ilustración 12) que está ubicada en la parte alta de una colina que está al frente de la cancha de fútbol del corregimiento (Ilustración 13).

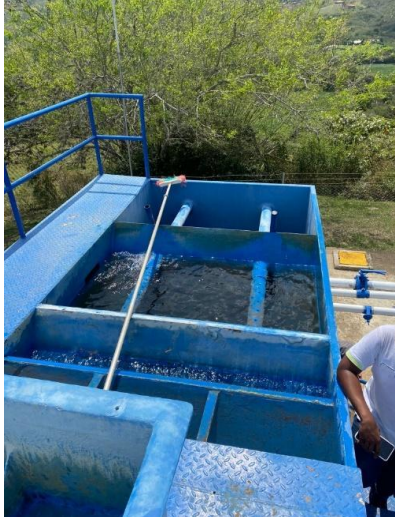
***Ilustración 14. Filtros de la planta compacta***

mejorar sus condiciones, por lo que inicialmente se buscó observar el sistema de filtros (Ilustración 14).

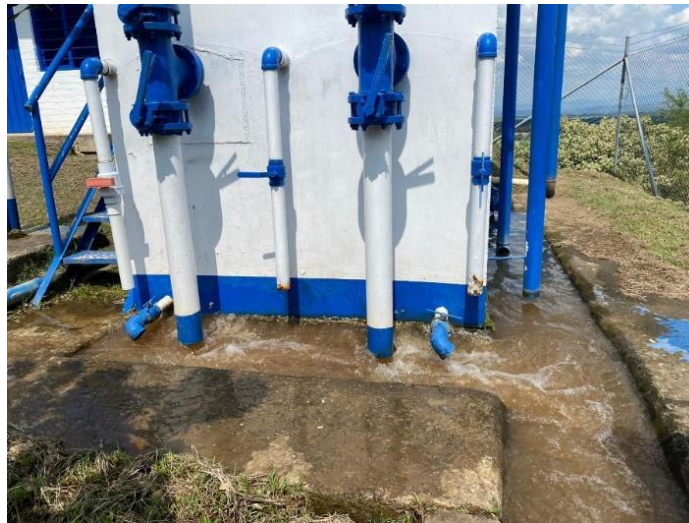
***Ilustración 15. Liberación del agua contaminada***

Luego se observó cómo se libera el agua contaminada a través de un sistema de tuberías (Ilustración 15).

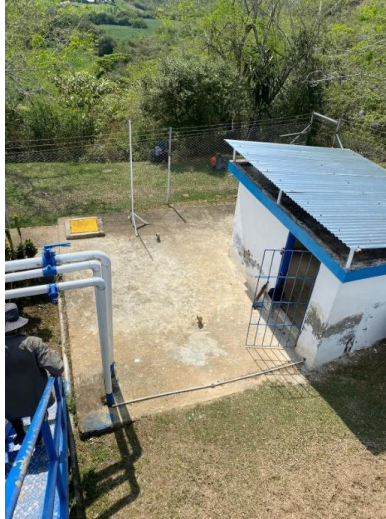
***Ilustración 16. Tanque de almacenamiento***

De la misma forma, se encontró un tanque de almacenamiento debajo de la planta (Ilustración 16) con unas dimensiones de 5 metros de ancho, 5 metros de largo y 2.4 metros de profundidad.

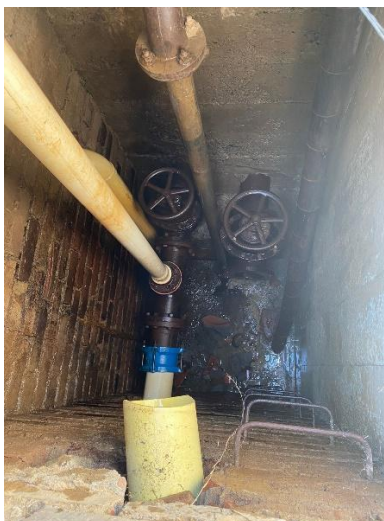
### ***Ilustración 17. Válvulas***

Adicional a esto, dentro de la visita también se logró ver las válvulas de la planta compacta y el rebosadero (Ilustración 17).

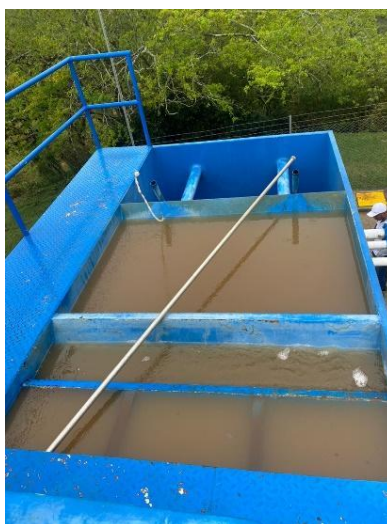
***Ilustración 18. Filtros de la planta compacta cuando llueve***

El recorrido se inició en sentido planta compacta – bocatoma. Al momento de llegar a la planta compacta procedimos a registrar el estado de esta, debido a la lluvia, logrando observar que

se encontraba saturada y sucia por el volumen de agua que estaba ingresando (Ilustración 18), esto implica que por la lluvia se supera la capacidad de tratamiento de la planta. El fontanero nos informó que cuando sucede esto, se debe de esperar a que deje de llover y que el caudal de la microcuenca regrese a la normalidad, para así poder vaciar la planta y proceder a limpiarla, ya que las partículas arrastradas por el agua se depositan en esta, ensuciándola.

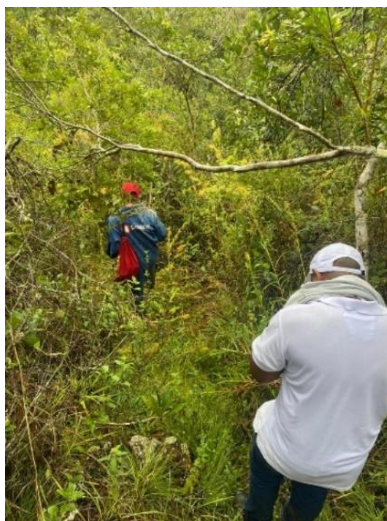
***Ilustración 19. Vegetación presente sobre la tubería***

Por medio del teléfono móvil, se logró registrar las coordenadas correspondientes al recorrido de la tubería desde la planta compacta hasta la bocatoma de la quebrada Monserrate, para esto se realizó un recorrido a pie mientras se registraba por medio del celular cada coordenada y, para el cual, en ciertas partes toco abrirse camino a través de la espesa maleza a raíz de la falta de mantenimiento de la tubería y de su recorrido (Ilustración 19).

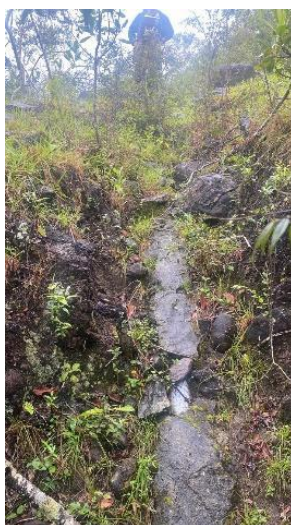
***Ilustración 20. Perdida de recubrimiento de la tubería***

En el recorrido se registraron además de las coordenadas, los puntos donde la tubería se encuentra expuesta o perdió su recubrimiento (Ilustración 20 y 21). Esto con el fin de determinar cuántos puntos de esta se encuentran expuestos, que tan grande es la exposición y cuál es el nivel de riesgo al que están expuestos.

Por otro lado, las tuberías que transportan el agua de la bocatoma a la planta se encuentran expuestas en ciertas partes de su recorrido. Esto puede ocasionar daños significativos, por tal razón es importante tomar las medidas correspondientes para su conservación y correcto uso.

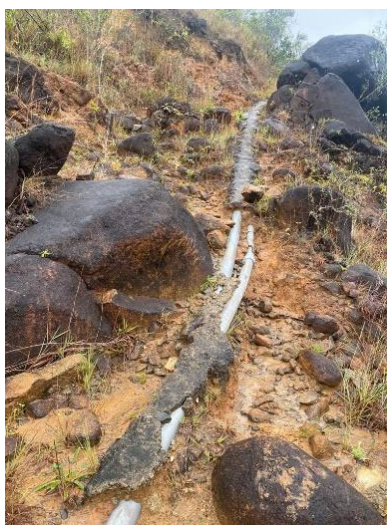
***Ilustración 22. Tubería expuesta y en riesgo por deslizamiento de material***

Debido a la lluvia, pudimos observar movimientos de tierra y piedras pequeñas en partes donde la tubería ha perdido su recubrimiento (Ilustración 21 y 22), lo cual implica un riesgo alto de dañar la tubería y por ende paralizar el sistema de acueducto.

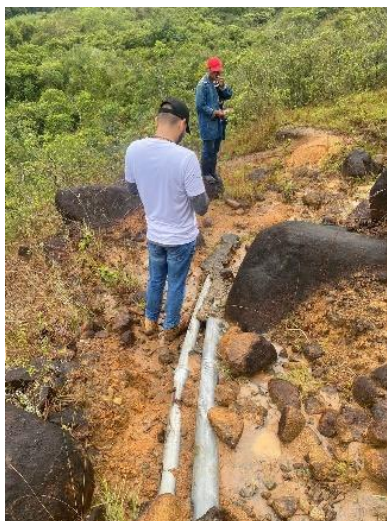
***Ilustración 23. Tubería expuesta y en riesgo por deslizamiento de material***

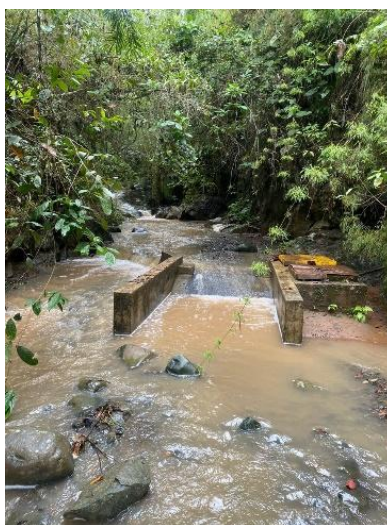
***Ilustración 24. Bocatoma cuando llueve***

Al llegar a la bocatoma pudimos observar de primera mano lo que sucede cuando está lloviendo (Ilustración 24), la microcuenca arrastra tierra, arena y sedimento, esto se observa en el color que presenta el agua (Ilustración 25).

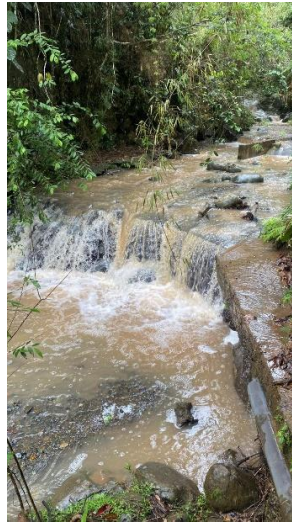
***Ilustración 25. Estado de la microcuenca Monserrate cuando llueve***

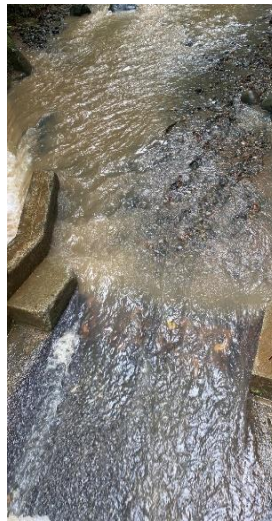
***Ilustración 26. Rejilla de la bocatoma tapada***

Una de las problemáticas que se presenta cuando llueve es que, debido a todo el material que arrastra la microcuenca, se tapa la rejilla (Ilustración 26), por lo que cada vez que llueve se debe de retirar todo de forma manual (Ilustración 27).

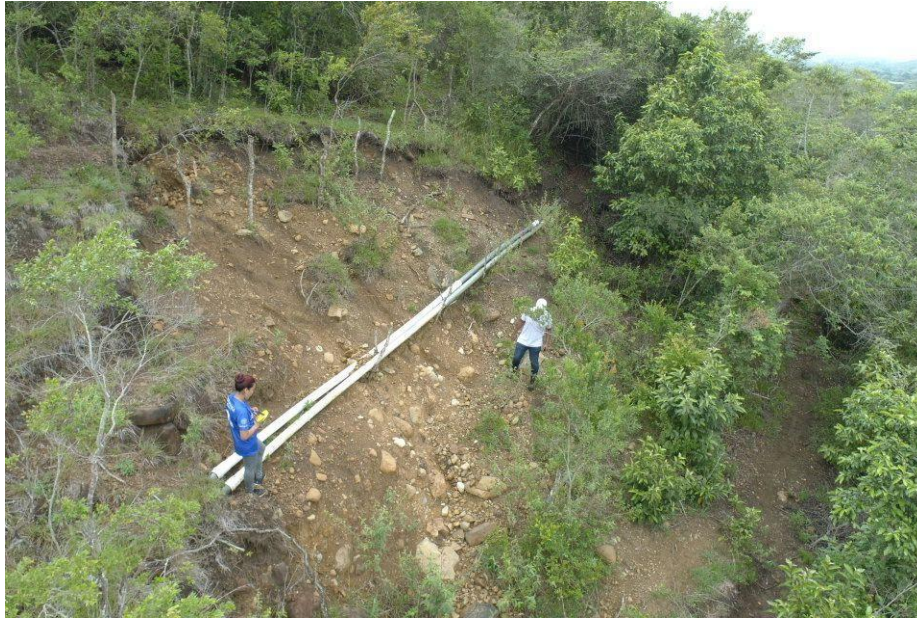
***Ilustración 29 Fotografía de la falla de talud con el dron***

Para realizar las tomas fotográficas y obtener una escala para estas, se ubicaron dos personas junto con un metro a lo largo de la tubería, dando la medida de metros. Se obtuvo la siguiente fotografía:

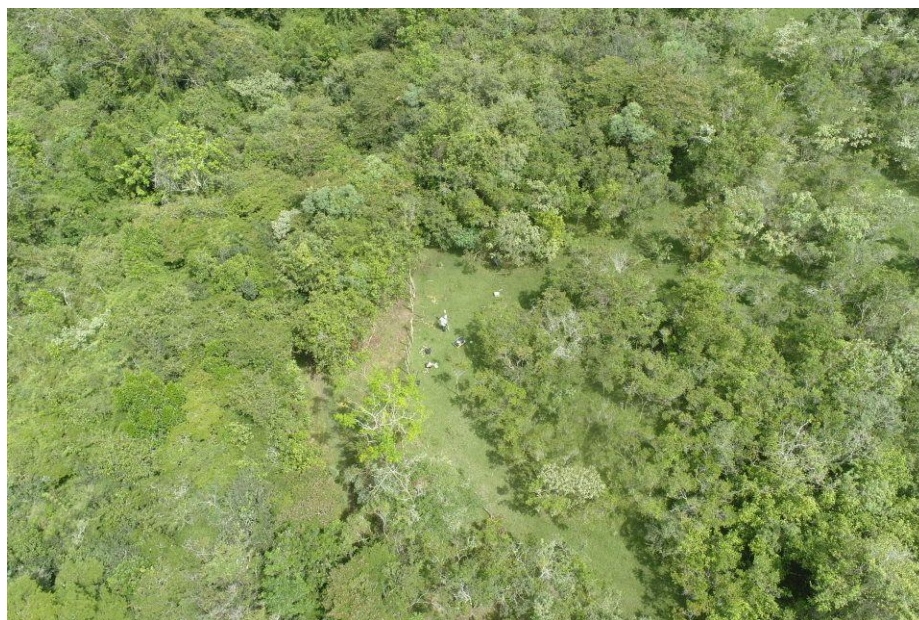
*Ilustración 31 Fotografía de la zona del pozo recreativo con el dron*

Aprovechando que se tenía el dron, se realizaron unas fotografías aéreas de la zona donde se planea ubicar el pozo recreativo.

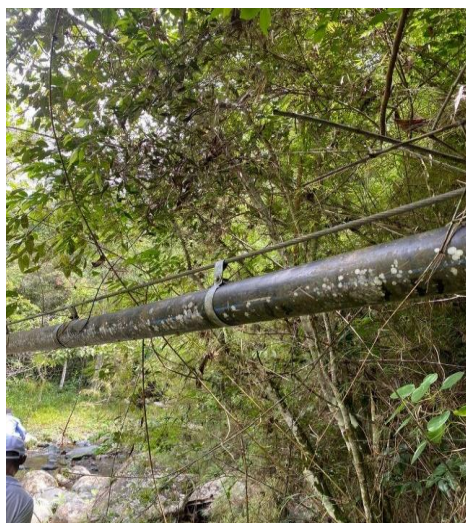
***Ilustración 34. Tubería colgante de la quebrada Bitaco***

De lo que si se pudo tomar registro fue de algunos componentes para este tipo de diseño, además de sus materiales, como el de la tubería, que corresponde a PVC, dejando claro que el material de ambas tuberías no cambia en ninguno de sus recorridos.

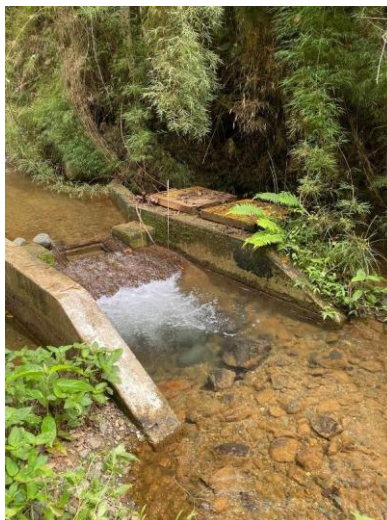
***Ilustración 35. Bocatoma quebrada Bitaco***

Finalmente se llegó a la bocatoma de la quebrada Bitaco, la cual se encuentra en un estado similar al de la quebrada Monserrate, la única diferencia es que esta no cuenta con la rejilla correspondiente, esto debido al desuso y falta de atención que ha recibido estos últimos meses.

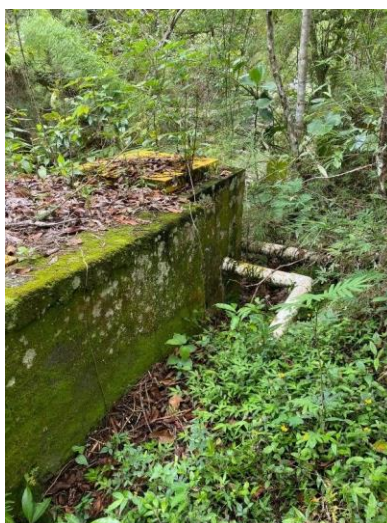
***Ilustración 36. Desarenador quebrada Bitaco***

Se procedió a ir al desarenador para observar sus condiciones.

En el exterior se ve que no presenta mayor problema, desafortunadamente cuando se abrió para observar el interior nos encontramos con que este se encuentra completamente lleno de barro, teniendo una capa de sedimento de 30 centímetros aproximadamente

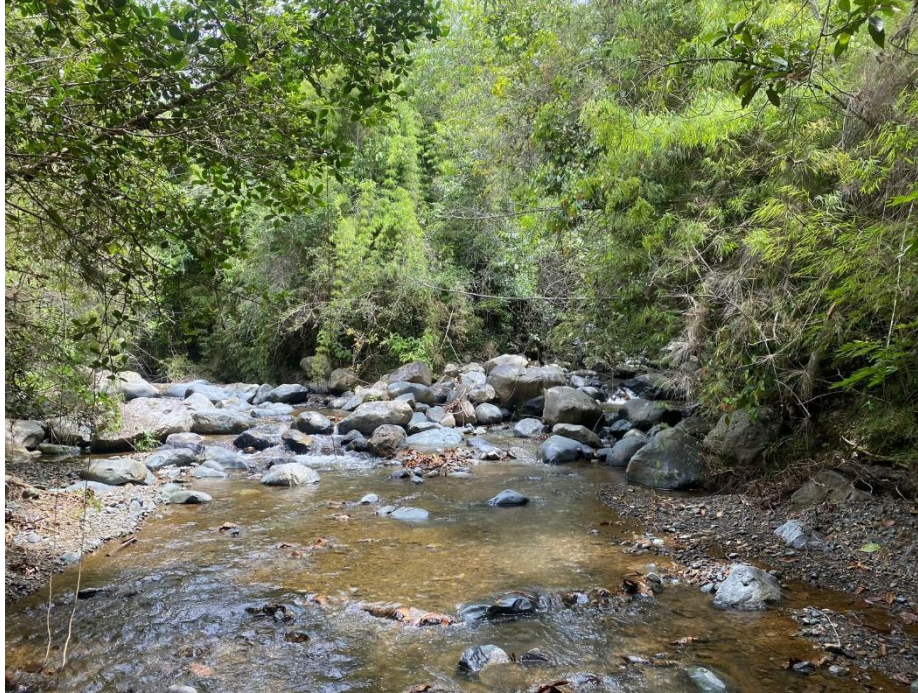
*Ilustración 38. Unión de las quebrada Bitaco y Monserrate.*

Por último, antes de regresar nos dirigimos al punto donde las quebradas Bitaco y Monserrate se unen, siendo respectivamente la quebrada Bitaco la ubicada del lado izquierdo y la quebrada Monserrate la ubicada del lado derecho.

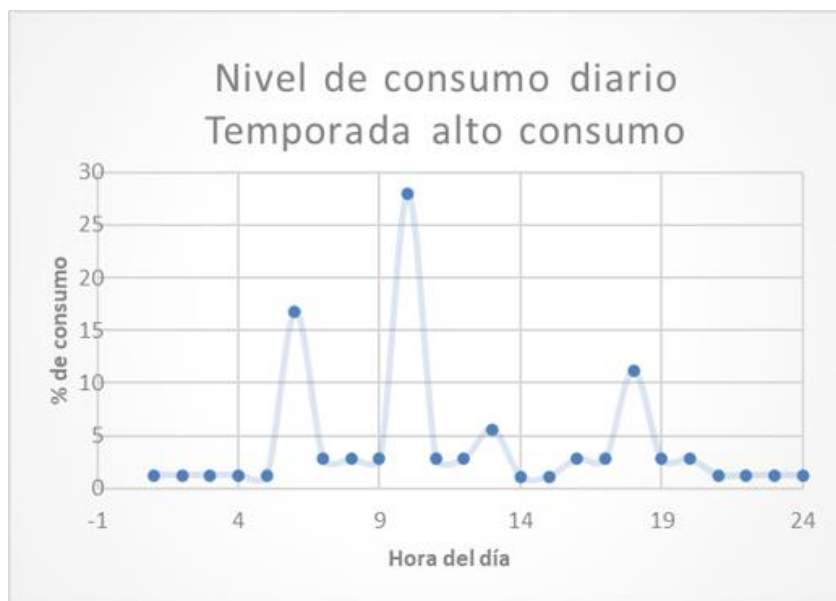
*Ilustración 42 Nivel de consumo diario*

En Temporada de verano se establece un consumo del 2% adicional durante todo el día.

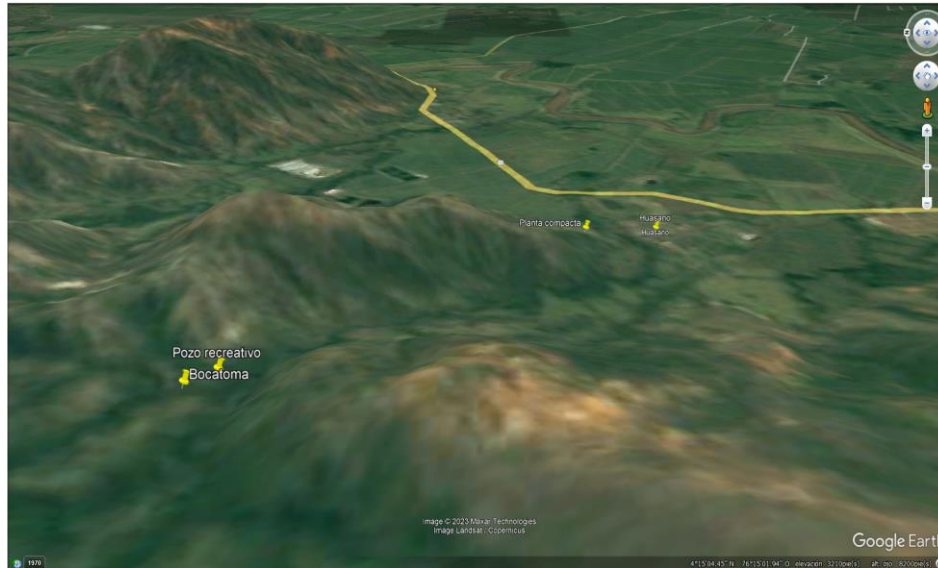
***Ilustración 44. Puntos de interés en Google Earth***

Dichas coordenadas quedan marcadas en el programa Google Earth de la siguiente manera:

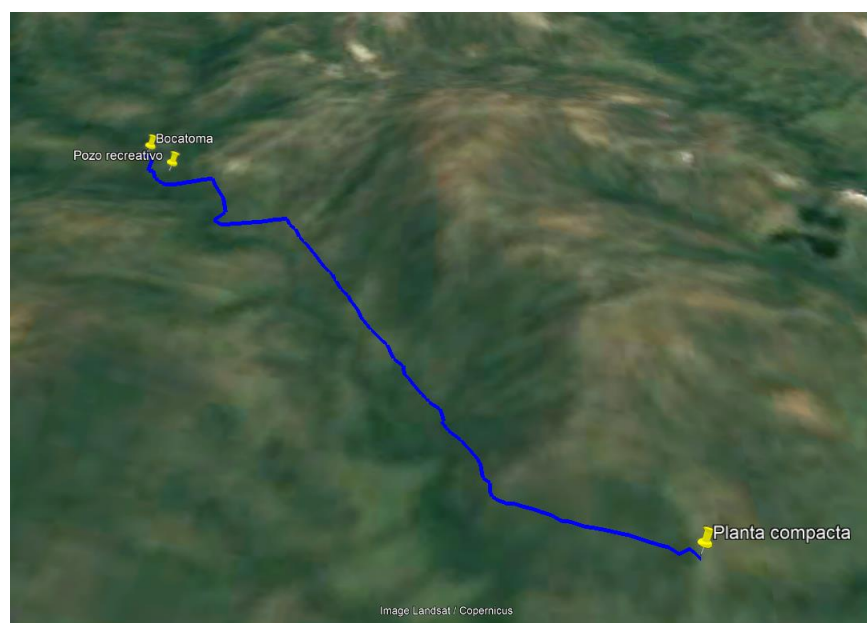
***Ilustración 62. Ubicación pozo recreativo***

La idea de realizar el embalse para el almacenamiento de agua surge por parte de Vicente Galeano, un miembro de la comunidad de Huasanó que trabaja en el servicio de acueducto del barrio Ciudad Jardín. ÉL sugirió esta propuesta debido a que vio que se estaba utilizando este mecanismo en la planta de tratamiento de agua potable ubicada en la vía la vorágine, por lo que

pensó que al existir condiciones en el terreno y en la fuente hídrica similares se podría realizar en el punto que indica la ilustración, pero a una escala menor. Para esto el día 10/05/2023 se realizó una visita a esta planta, en donde nos recibió el señor Jorge Aguirre. Este se encargó de explicarnos cómo funciona la planta y como se utiliza el agua del río Pance en el sistema de acueducto. Al comentarle lo que se quería hacer para la comunidad en el municipio de Huasanó, fue muy directo y concreto al decir que para poder tener un pozo de almacenamiento de agua potable este no debe de tener ningún contacto externo que pueda llegar a contaminarlo, ya sea por humanos o animales, es decir, que en este no pueden ingresar ni realizar ningún tipo de actividad, debido a que por más pequeño que sea el contacto siempre se va a generar una contaminación. Siendo que, por el contrario, el problema de contaminación es causado por la excreta de animales y humanos.

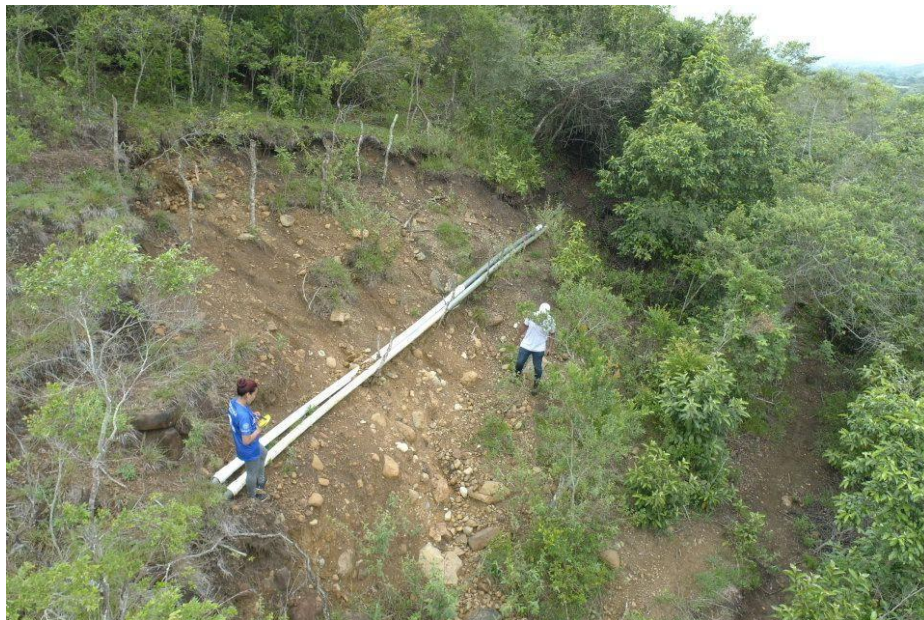
***Ilustración 63. Tubería sobre talud en falla***

Observando la situación real debido a que se presenta una falla de taludes que dejó expuesta y suspendida la tubería como se muestra en la ilustración 68, poniendo en gran riesgo su funcionamiento se tiene como primera opción la construcción de una tubería suspendida, ya que ésta ofrece mayor seguridad, menor costo de reparación y facilidad de acceso que la opción de una tubería enterrada. Por medio del proceso investigativo, obtuvimos las siguientes ventajas de este tipo de tuberías con respecto a falla de taludes:

Esta propuesta de diseño se considera viable debido a que ofrece soluciones seguras, óptimas y eficientes en relación con la problemática existente, la falla de taludes en un segmento de tubería. Al suspender la tubería, se evita la necesidad de intervenir la ladera del

talud o realizar excavaciones, lo que reduce considerablemente el esfuerzo requerido y evita perturbar el deslizamiento natural del terreno, preservando la estabilidad de la pendiente. Esto no solo minimiza el riesgo de deslizamientos adicionales y daños a la tubería, sino que también ahorra tiempo y recursos al evitar trabajos de mitigación complejos y costosos. Además, la tubería suspendida brinda la ventaja de un acceso más fácil y directo para llevar a cabo tareas de mantenimiento y reparaciones, lo que facilita la operación y reduce los tiempos de inactividad.

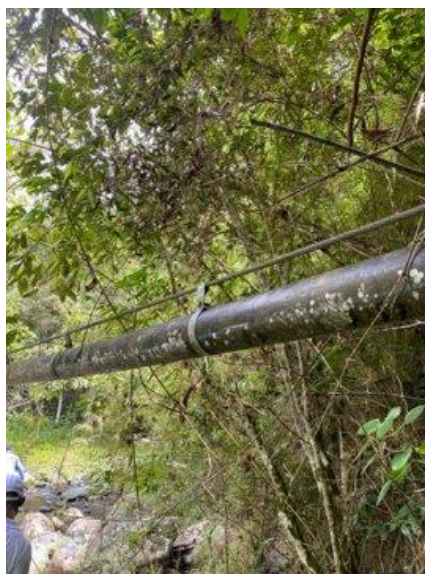
***Ilustración 84. Tubería sobre talud en falla***

Tal como se puede apreciar en la (ilustración 69), se ha identificado una preocupante falla en una sección de las tuberías cruciales que suministran agua al pueblo de Huasanó. Esta falla, que se extiende a lo largo de un tramo de 27 metros, ha estado progresivamente deteriorando la integridad de las tuberías y amenaza con interrumpir el vital abastecimiento de agua a la comunidad.
