**IDENTIFICACIÓN DE LOS RIESGOS EN LA VÍA SANTANDER DE QUILICHAO
CALOTO - CAUCA TRAMO JAPIO-CRUCERO DEL GUALÍ A PARTIR DE UNA
AUDITORÍA DE SEGURIDAD VIAL (ASV)**

Programa de Maestría en Ingeniería Civil

Trabajo de Grado

Noviembre 2021

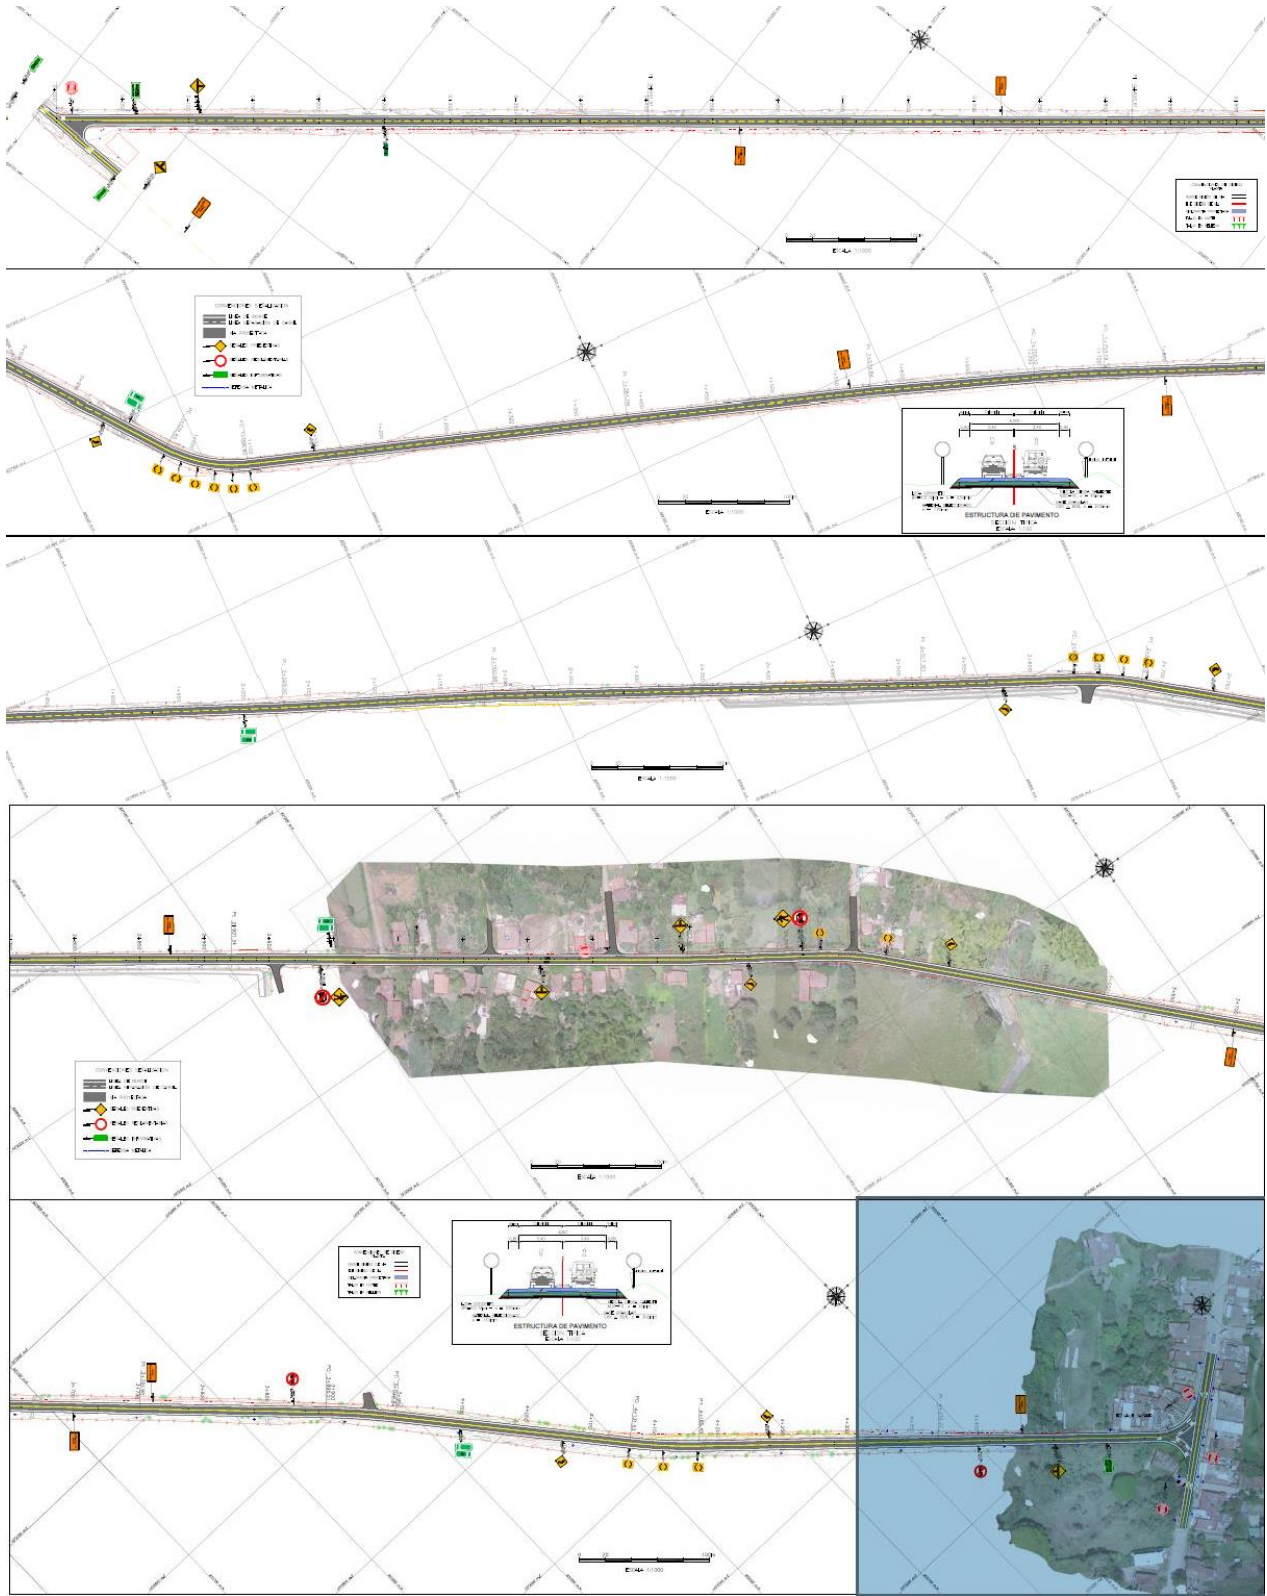
Ilustración 11. Detalles de señalización horizontal y vertical de la vía Santander De Quilichao Caloto - Cauca Tramo Japio-Crucero del Gualí
Fuente: (Química Básica Colombiana S.A., 2019)

De la caracterización de la señalización es posible concluir que todas las señales propuestas tanto las verticales como las horizontales tienen pendientes los requisitos de visibilidad, tamaño y colocación especificados en el manual de señalización vial del año 2015, adicionalmente el diseño de señalización actual de la vía Santander De Quilichao Caloto - Cauca Tramo Japio-Crucero del Gualí incluye todas las señales necesarias para garantizar el mínimo de imprevistos durante la circulación vehicular por el corredor pero no todas han sido implementadas. La **Ilustración 11** da cuenta de dicho detalle en la señalización en términos de diseño.

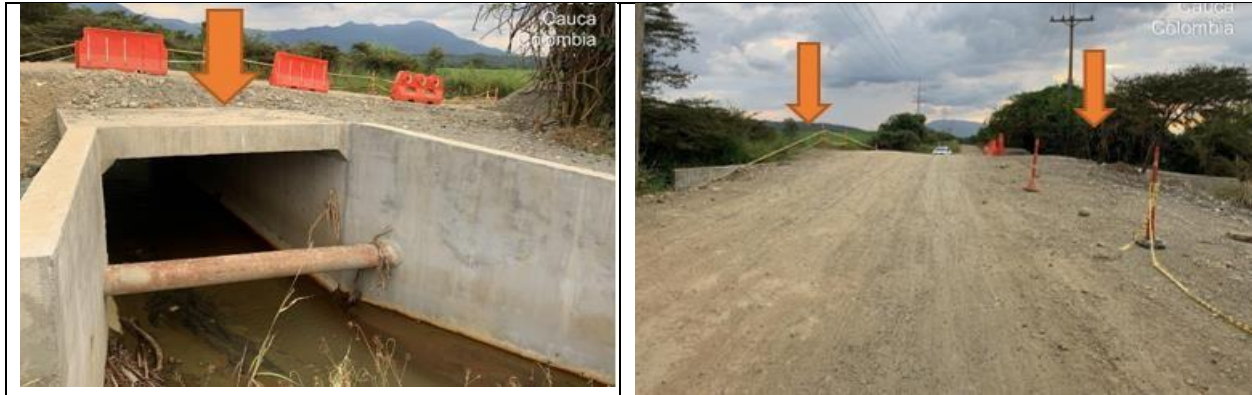
Imágenes No. 14 Imágenes No 15. Box Culvert K0 + 992 fase terminada Caloto-Cauca

Observaciones: Cuando se tengan condiciones especiales, la ubicación de conos, tambores o barreras como medios de canalización del tránsito, se debe detallar en planos cuidadosamente, Son muchos los tramos en terraplén relativamente alto y/o con presencia de árboles grandes a un lado de la vía sin la debida protección lateral, Es notoria la falta de defensas metálicas, No se cuenta con la Señal SP-36 Estas señales advierten al conductor la proximidad a un puente, con ancho inferior al ancho de corona, situación que genera inseguridad a los usuarios debido a que visualmente la corona se disminuye, no cuenta con señales preventivas se ubican antes del riesgo a prevenir y, de acuerdo con la velocidad del tramo, se define una distancia adecuada para que el conductor alcance a ser advertido, la estructura del Box Culvert está al descubierto sin demarcación y expuesta a generar volcamiento.

Recomendaciones: Es necesario barreras de contención, señalización de prevención, estabilización del terreno. Pintura reflectiva de la corona del muro del Box Culvert.

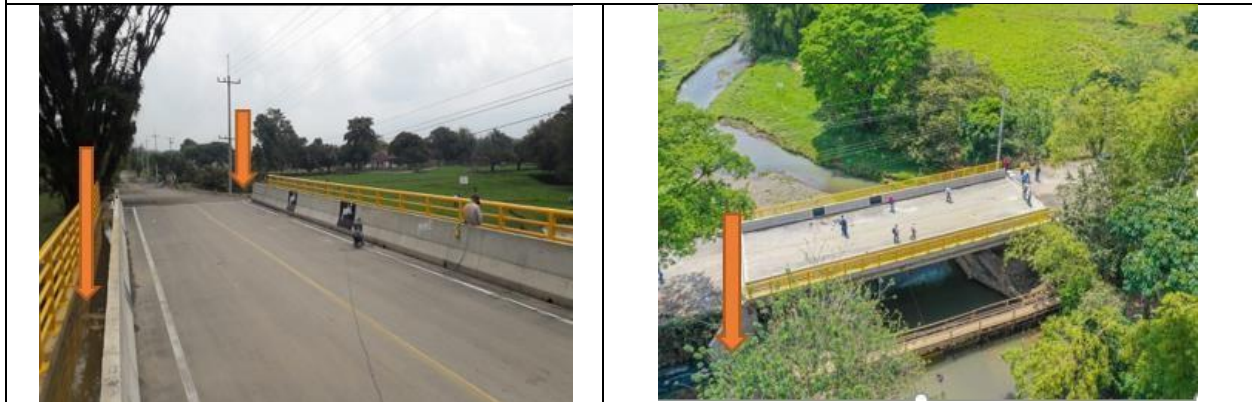
Imágenes No. 16 Imágenes No. 17 K3+535 puente la Quebrada Caloto Cauca,

Observaciones: Los riesgos asociados con los puentes son específicos. En puentes angostos se incrementa la posibilidad de que un vehículo choque contra el puente; por otro lado, algunas veces suelen estar colocados inmediatamente después de una curva vertical en cresta o de una curva horizontal, lo cual aumenta considerablemente la posibilidad de que un vehículo pueda chocar contra la entrada del puente, accidente generalmente de consecuencias fatales.

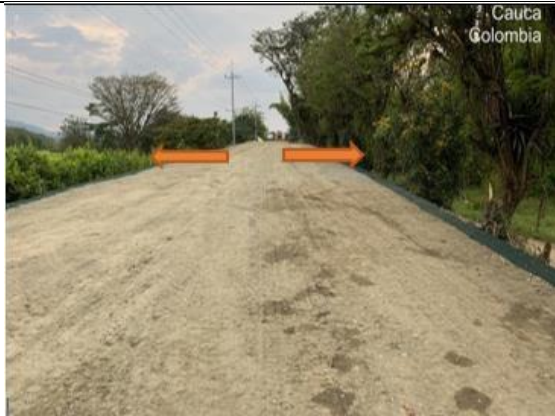
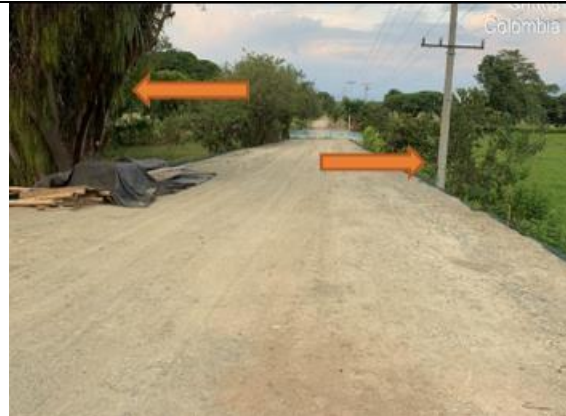
Imágenes No. 18 Imágenes No 19 Construcción del muro de contención en suelo reforzado K3+611

Observaciones: Los árboles y arbustos a lo largo de un camino, pueden dar un aspecto estético, ayudar a proteger a los conductores del deslumbramiento de los vehículos que circulan en sentido contrario y proporcionar un panorama visual agradable del entorno; sin embargo, cuando se encuentran demasiado cerca de la orilla del camino, constituyen un riesgo como cualquier otro objeto fijo que se encuentre en la zona de recuperación de los vehículos, falta de continuidad de las defensas metálicas. No cuenta con señales preventivas se ubican antes del riesgo a prevenir y, de acuerdo con la velocidad del tramo, se define una distancia adecuada para que el conductor alcance a ser advertido. Los postes de la energía están muy cerca de la vía como riesgo de colisión.

Recomendaciones: Es necesario barreras de contención, señalización de prevención, estabilización del terreno. Iluminación a lo largo de los terraplenes, corte de la vegetación en la zona lateral de la carretera, ubicación de la red de postea dura de energía.

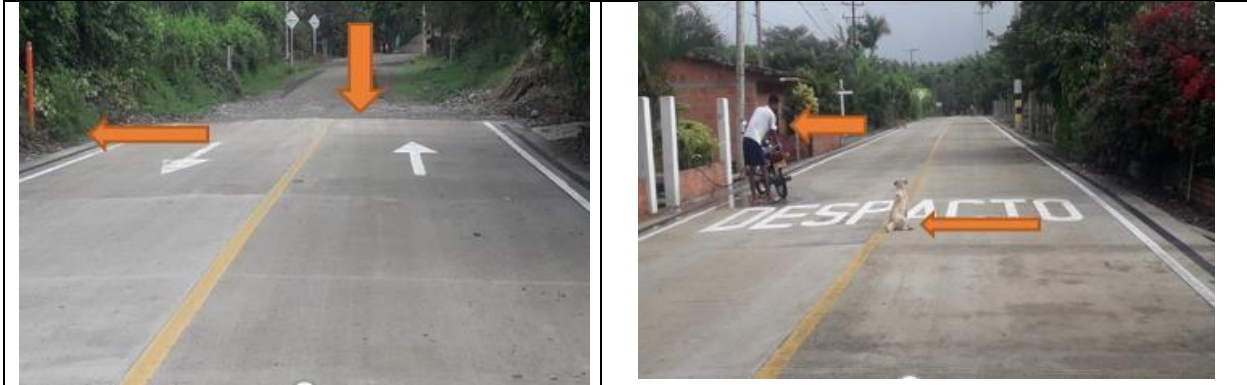
Imágenes No. 20 Imágenes No 21 K3+108 AL K3 +312 Pavimento Vehicular la Quebrada

Observaciones: No se cuenta con la Señal SR – 30 Esta señal de ‘velocidad máxima’ presenta inconsistencia en algunos tramos de la vía y en algunas curvas donde su no presencia conlleva a velocidades de operación por encima de las permitidas por su geometría, Cuando no se previene de existencia de los obstáculos laterales en la vía, éstos se convierten en un riesgo para los conductores. No tienen Pintura los postes de energía.

Recomendaciones: Se recomienda acoger lo estipulado en el capítulo 3.5.2, del Manual de Señalización Vial, Dispositivos para Calles, Carreteras y Ciclo rutas de Colombia, del año 2005, construir parada de buses, ciclo rutas, zonas de mantenimiento en la vía.

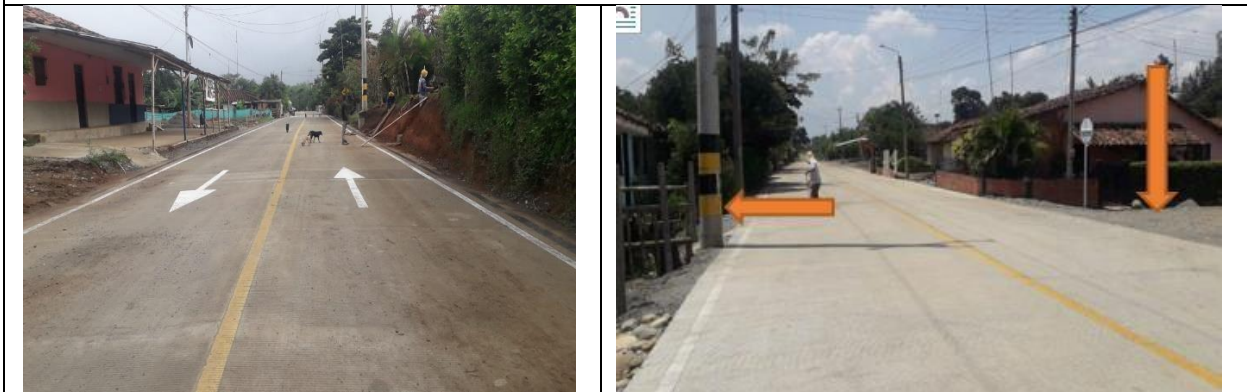
Imágenes No. 22 Imágenes No. 23 K3+108 AL K3 +312 pavimento vehicular la Quebrada

Observaciones: Los postes llegan a representar un riesgo para la seguridad, especialmente en sitios donde suelen ocurrir salidas del camino; tales como, curvas horizontales, tramos sinuosos, pendientes prolongadas, incorporaciones laterales, intersecciones, sitios con insuficiente resistencia al derrapamiento, entre otros. En general, el riesgo se incrementa en caminos muy transitados, en zonas que presentan una alta densidad de postes por longitud de camino, cuando están colocados a una distancia muy corta de la orilla del camino y mayoritariamente cuando están en la parte exterior de una curva horizontal o en sitios donde la fricción del pavimento es reducida. No cuenta con señalización de accesos no controlados, no cuenta con señal de zona urbana.

Recomendaciones: Se recomienda acoger lo estipulado en el capítulo 3.5.2, del Manual de Señalización Vial, Dispositivos para Calles, Carreteras y Ciclo rutas de Colombia, del año 2005, construir parada de buses, ciclo rutas, zonas de mantenimiento en la vía. Deben proporcionarse señalamiento y marcas de pavimento que sean efectivos tanto de día como de noche. No se cuenta con la señal de recogida de pasajeros, SR-40, Durante la inspección de la carretera se apreció cargue y descargue de pasajeros a un lado de la vía, sin sitios destinados para tal fin. Para tener un mayor control de los pasajeros, se deben tener SR-40, en paraderos oficiales de servicio público.

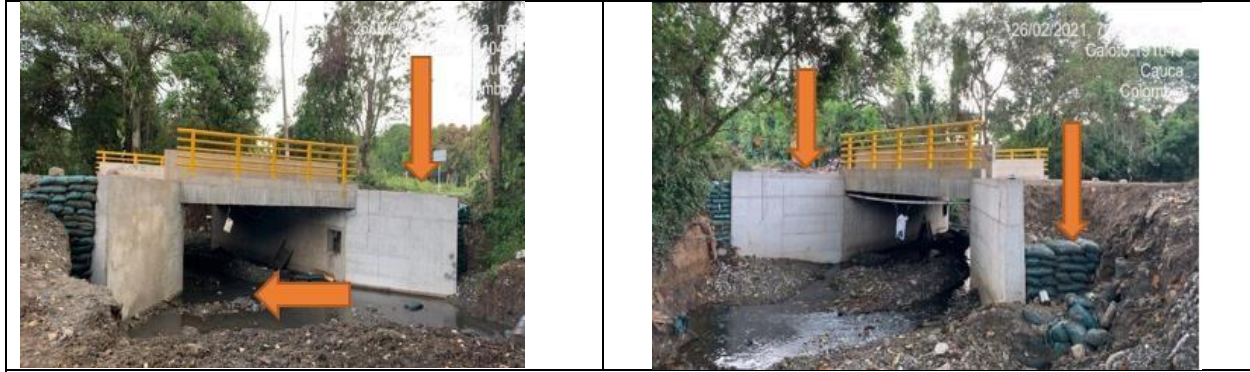
Imágenes No. 24 Imágenes No. 25 Construcción del Box Culvert Guali K4+ 446 Caloto- Cauca.

Observaciones: En la zona lateral derecha de la carretera es común la presencia de una cuneta o zanja profunda que contribuye al volcamiento de cualquier vehículo que se salga de la vía, Es notoria la falta de continuidad de las defensas metálicas. No cuenta con señales preventivas se ubican antes del riesgo a prevenir y, de acuerdo con la velocidad del tramo, se define una distancia adecuada para que el conductor alcance a ser advertido. No se cuenta con la Señal SP-36 Estas señales advierten al conductor la proximidad a un puente, con ancho inferior al ancho de corona, situación que genera inseguridad a los usuarios debido a que visualmente la corona se disminuye. Para los pavimentos de los pasos elevados se observaron líneas de demarcación débiles.

Recomendaciones: Es necesario barreras de contención, señalización de prevención, estabilización del terreno. Pintura reflectiva de la corona del muro del Box Culvert.

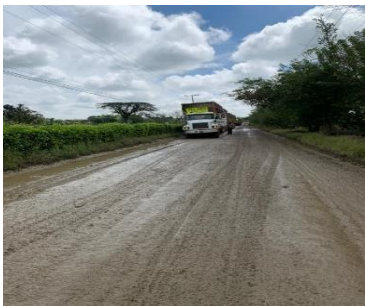
<p>realizar diseños tipo Invias para los accesos no controlados, realizar mejoramiento material cumpla con índices tipo Invias con su debía compactación y seriado con motoniveladora para garantizar bombeos y peralte para evitar humedades a lo largo de la vía.</p>	
<p>Imagen No. 39</p>	<p>Observaciones: Los aspectos más importantes son el ancho de carril, el ancho del acotamiento, el acondicionamiento del acotamiento y en carreteras divididas, el ancho y el tratamiento de la franja separadora central. En todos los casos, estos parámetros deben establecerse en función de las características de la carretera y la intensidad del tránsito y los cambios en cualquiera de las características de la sección transversal deben ser graduales y estar bien señalizados.</p> <ul style="list-style-type: none"> • ABSC K1+350 <p>Recomendaciones: para esta zona al tener gran presencia de trenes cañeros es importante incorporar iluminación a lo largo de la carretera, instalar señales de prevención y velocidades, limpieza y poda de árboles al costado de la carretera, construir drenaje que evacuen las aguas represadas. Revisar el límite de velocidad de 60 Km/h la cual se considera muy alta para los riesgos que se presentan en la vía, realizar diseños tipo Invias para los accesos no controlados, realizar mejoramiento material cumpla con índices tipo Invias con su debía compactación y seriado con motoniveladora para garantizar bombeos y peralte para evitar humedades a lo largo de la vía.</p>
