**IDENTIFICACIÓN DE PATOLOGÍAS EN FACHADAS DE EDIFICACIONES POR
MEDIO DE LA APLICACIÓN DE TERMOGRAFÍA INFRARROJA: ESTUDIO DE
CASO**

Programa de Maestría en Ingeniería Civil

Carlos Felipe Londoño Marin

Diciembre de 2024

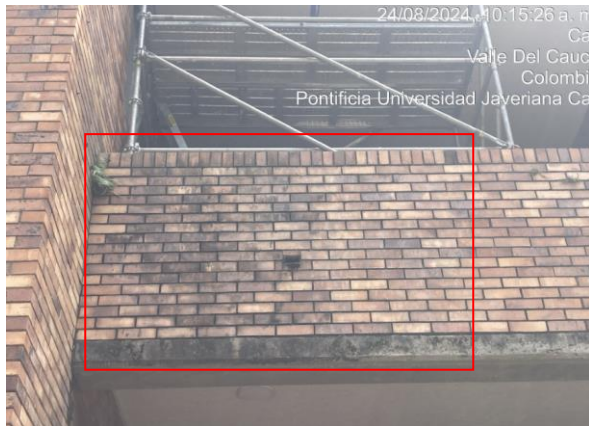
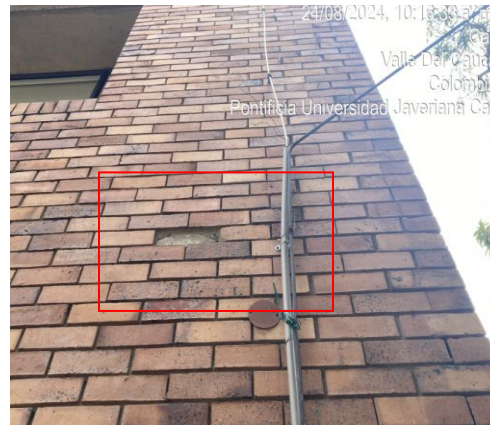
Con la inspección visual ejecutada se localizaron zonas en los pisos superiores 2 y 3 donde se observaban patologías como humedades, filtraciones, desapegos y fisuras, como se muestra en la Figura 34.

Figura 34. Fachada posterior: a) Zona con presencia de humedades fachada posterior piso 3 b) zona con presencia de desapego piso 2 esquina fachada posterior

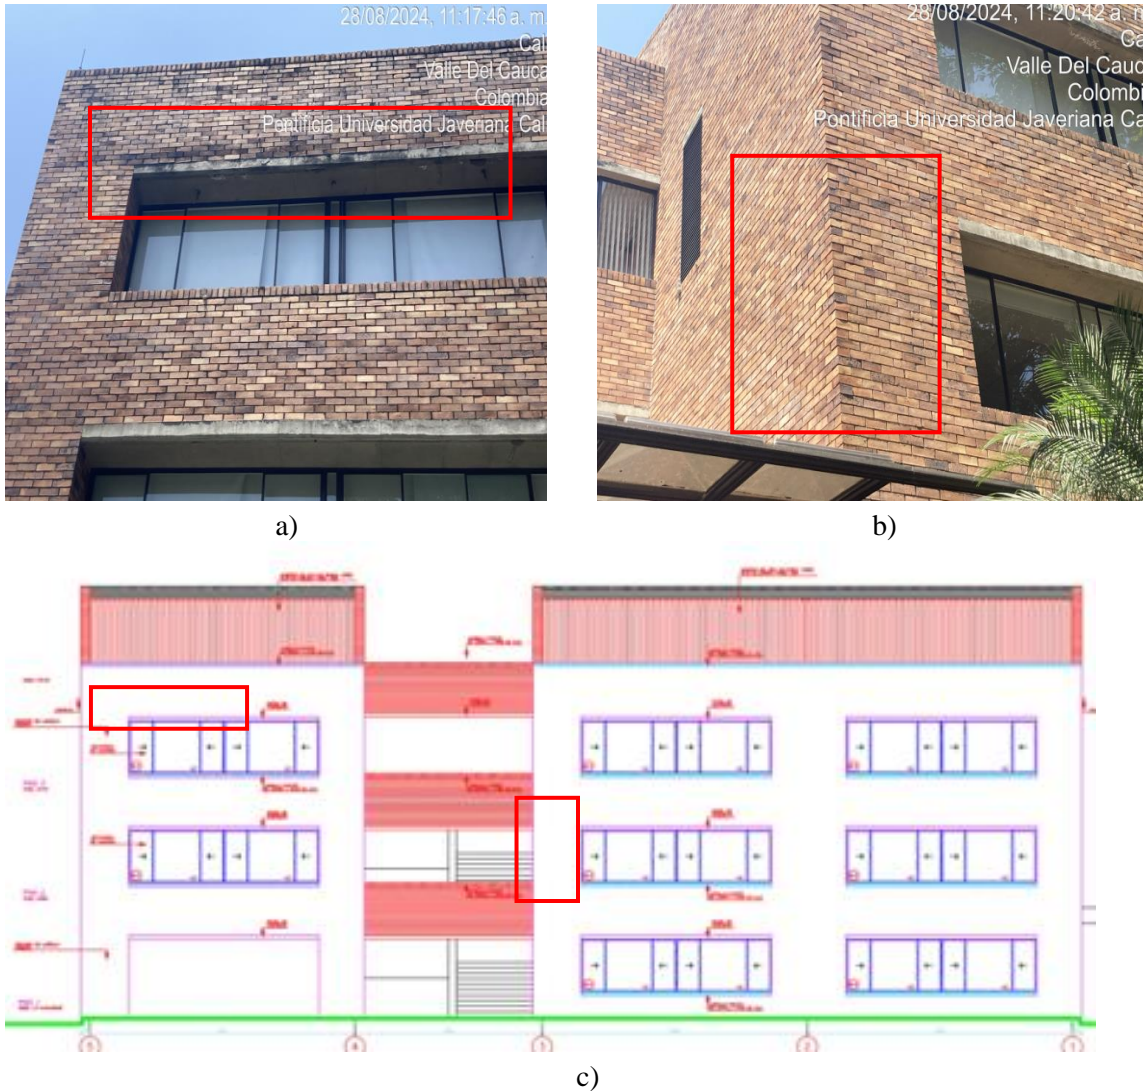
En la Figura 39 se observan las dos zonas seleccionadas de la fachada frontal, las cuales se encontraban entre los pisos 2 y 3 del edificio. En el punto a se muestra la zona de estudio A donde se evidencian humedades y filtraciones. En el punto b se marca la zona de estudio B

donde se evidencia desapego de las fachaletas, finalmente, en la parte inferior en el punto c se marcan de color rojo las zonas de estudio en el plano de la fachada frontal del edificio.

Figura 39. Fachada frontal: a) zona A con presencia de humedades y filtraciones piso 3 fachada frontal b) zona B con presencia de desapego entre piso 2 y 3 fachada frontal c) plano arquitectónico de la fachada frontal donde se marcan la zona A y B.

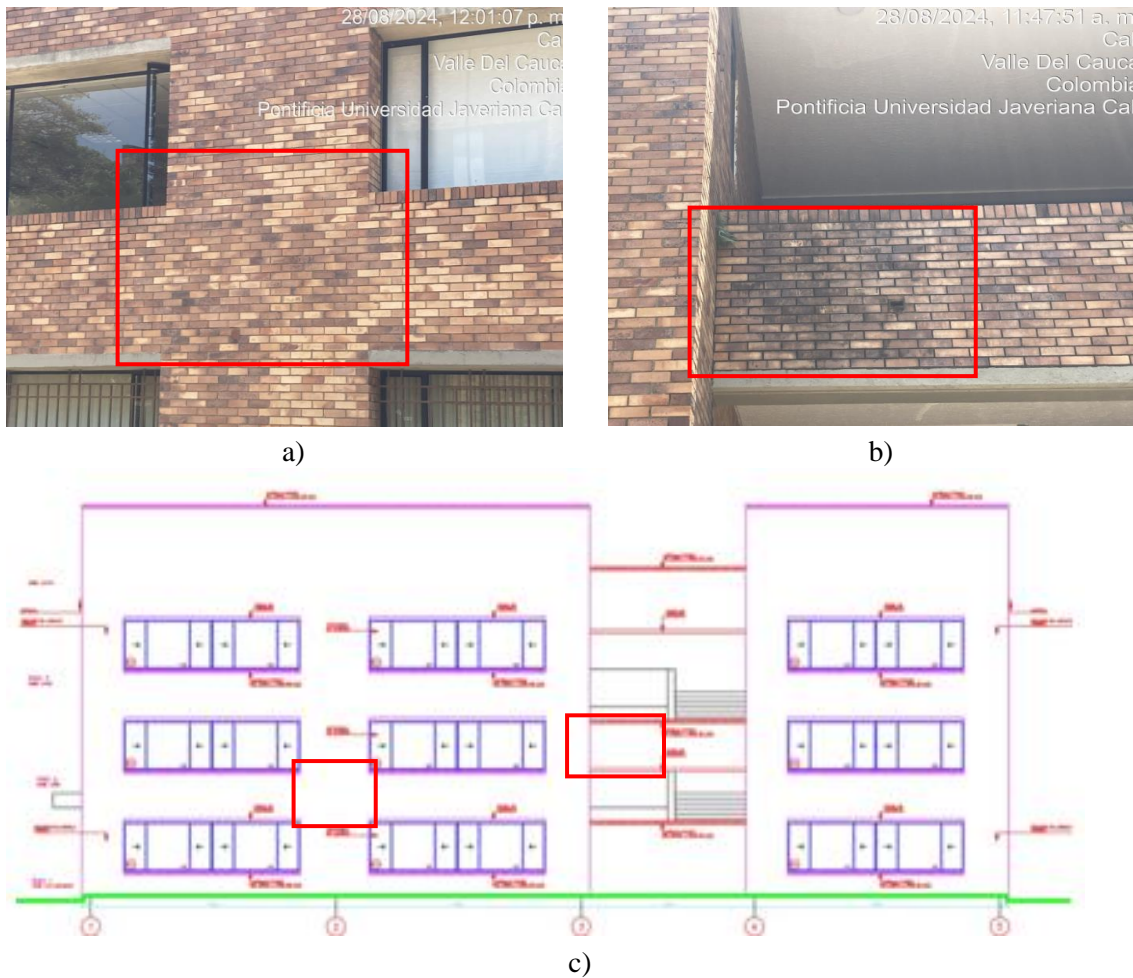
En la Figura 40 se observan los dos puntos seleccionados de la fachada posterior, los cuales se encontraban en el piso 2 del edificio. En el punto a se muestra la zona A de estudio donde se evidencia desapego de las fachaletas. En el punto b se marca la zona de estudio B donde se evidencian humedades y filtraciones, finalmente, en el punto c de la parte inferior se marcan de color rojo los puntos de estudio en el plano de la fachada posterior del edificio.

Figura 40. Fachada posterior: a) zona A con presencia de desapego fachada posterior piso 2 b) zona B con presencia de humedades y filtraciones, Fachada posterior, piso 2 c) Plano arquitectónico donde se marcan las zonas A y B.

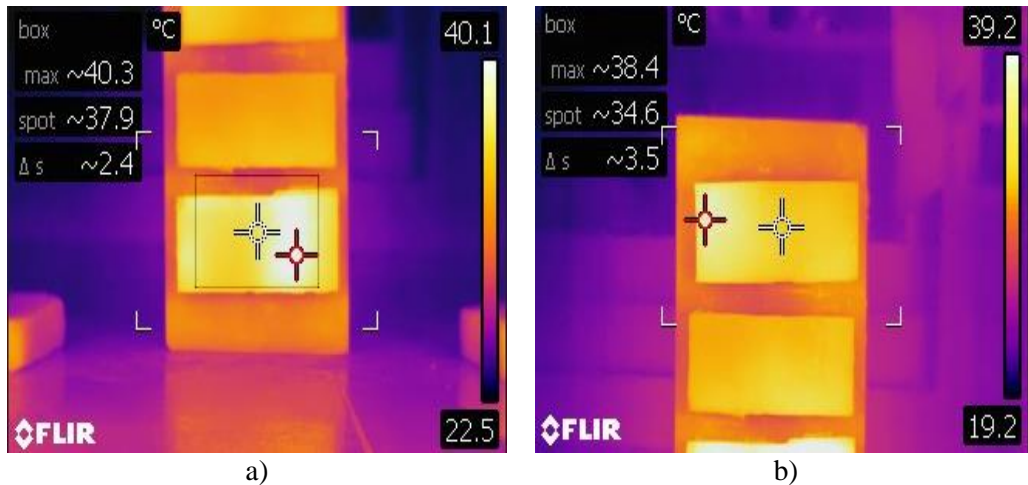
el ciclo de calentamiento de entre 2.0°C a 3.5°C más frente a los puntos de estas fachaletas donde se había ejecutado la pega de una manera correcta como se puede apreciar en la Figura 43.

Figura 43. Termogramas sobre las fachaletas superior e inferior de la placa P1 pasados 75 minutos: a) fachaleta inferior b) fachaleta superior

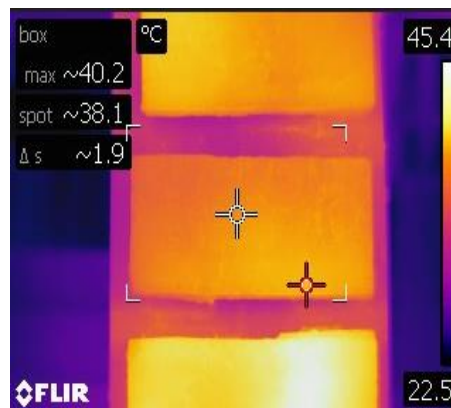
De igual manera, se evidenció en los termogramas que en el caso de la fachaleta central, en la zona donde se localizó el desapego no se presentaron variaciones significativas de temperatura lo cual pudo ser causado por un movimiento del mortero de pega a la zona central lo cual generó una distribución más uniforme de la temperatura sobre esta fachaleta alcanzó también los 40.0°C en su punto de mayor temperatura como se muestra en la Figura 44.

Figura 44. Termograma sobre la fachaleta ubicada en la mitad de la placa P1 pasados 75 minutos.

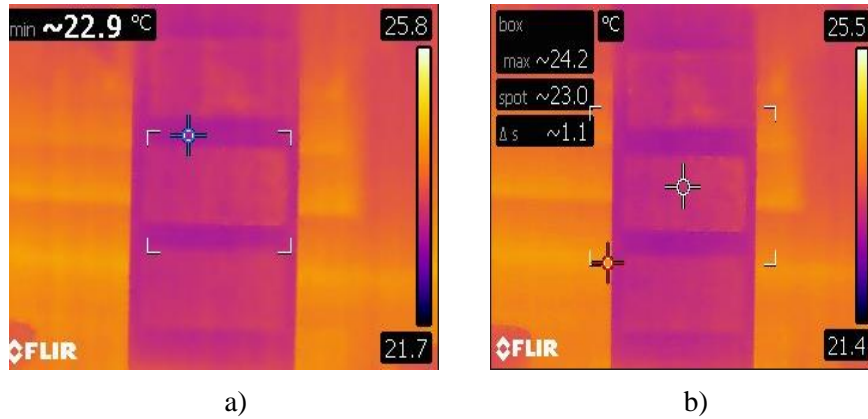
En el periodo inicial no se evidenciaron mayores cambios de temperatura en ningún punto de la placa como se muestra en la Figura 45, mientras que en el periodo de enfriamiento se observó en los termogramas que las fachaletas presentan una pérdida de temperatura mayor

Figura 45. Termogramas al iniciar la prueba en la placa P: a) temperatura mínima b) temperatura máxima.

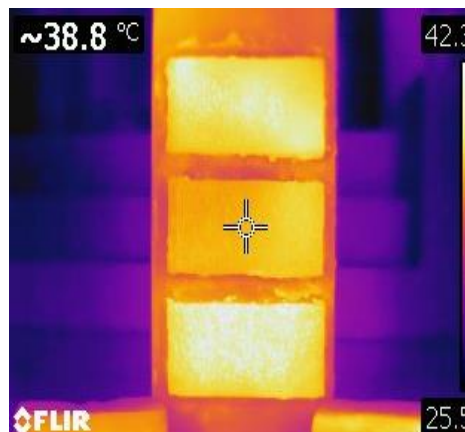
A lo largo de la prueba no se presentaron variaciones de temperatura significativas en los termogramas para zonas donde se indujeron las fisuras en la placa de mortero cemento, tampoco se observó en los termogramas de manera clara las fisuras inducidas, ya que solo se presentaba una distribución de temperatura casi uniforme en cada una de las fachaletas de la placa donde cada una presentaba una temperatura diferente de calentamiento pero sin marcar los puntos donde se encontraban las fisuras, como se observa en la Figura 47.

Figura 47. Termograma durante el periodo de calentamiento de la placa P2

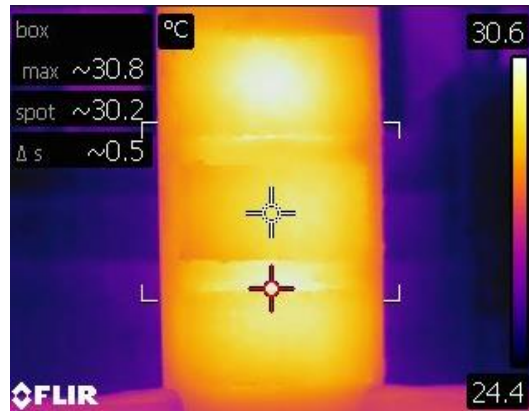
Al igual que en la fase de enfriamiento de la placa P1, se evidenció también en la placa P2 que las fachaletas presentan una pérdida de temperatura mayor frente a la placa en mortero cemento donde tampoco en esta fase se pudieron apreciar en los termogramas las fisuras inducidas en la placa de mortero cemento como se muestra en la Figura 48, solo se pudo observar una distribución de temperatura casi uniforme sobre la placa sin variaciones significativas en los puntos donde se indujeron las fisuras.

Figura 48. Termograma durante el periodo de enfriamiento de la placa P2.

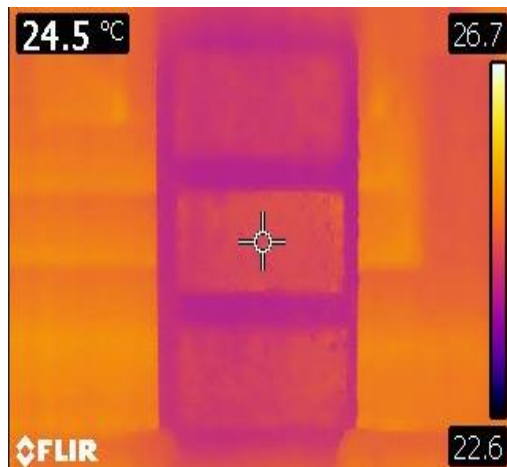
En la Fase inicial de las pruebas tampoco se pudieron observar variaciones de temperatura en los puntos donde se ejecutaron las fisuras, se observó una distribución de temperatura muy similar en todas las fachaletas y una disminución de temperatura en la placa lo cual puede deberse a la diferencia de materiales y su diferente comportamiento térmico como se observa en la Figura 49.

Figura 49. Termograma al inicio de las pruebas sobre la placa P2

Para esta prueba también es muy probable que las fisuras no fueran visibles en los termogramas debido a que al inducirse y luego pegar la fachaleta el mortero se pudo incorporar en las fisuras sellándolas y no permitiendo que se reflejaran en los termogramas.

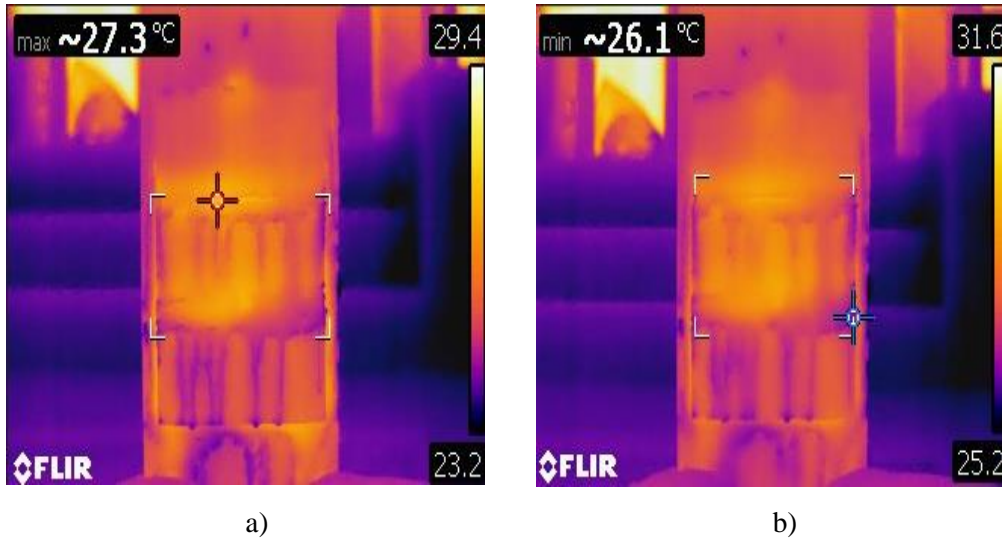
En esta prueba se pudieron observar en los termogramas las variaciones de temperatura generadas por las filtraciones sobre la placa al inicio como se muestra en la Figura 50, alcanzados lo 40.0°C y al incorporar los 300 ml de agua se evidenció en los termogramas una

variación de 2.5°C a 5.6°C frente a las zonas donde no se presentaba la acumulación de agua, tanto en la placa superior como en la inferior Como se muestra en la Figura 51.

Figura 50. Termogramas al inicio de la prueba 3 sobre la placa P3, con la incorporación inicial de 300 ml de agua: a) temperatura máxima b) temperatura mínima.

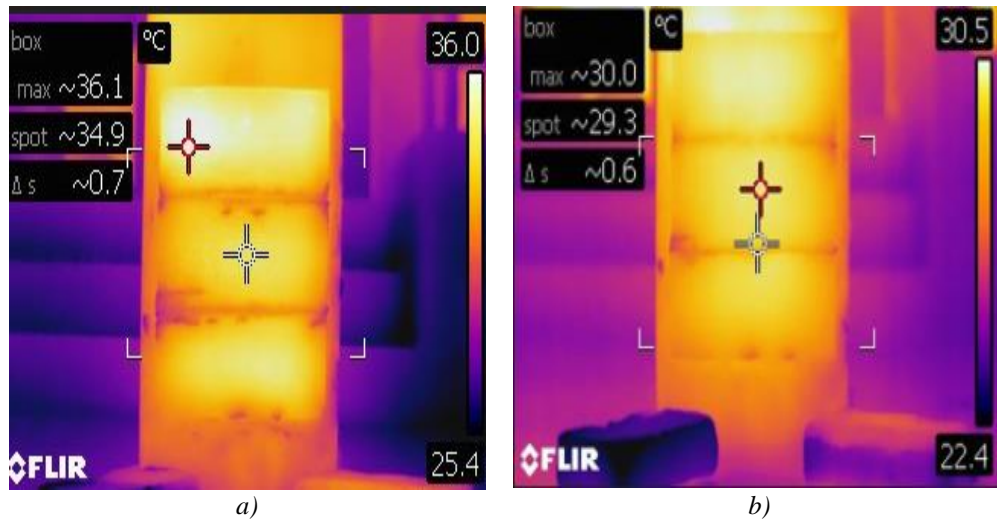
Ya en el periodo de enfriamiento se observó una disminución de la temperatura en la placa inferior, esto debido al escurrimiento del agua por las fisuras, donde en el termograma se pueden evidenciar estas zonas de filtración del agua sobre las fachaletas, como se muestra en la Figura 52

Figura 52. Termogramas durante el periodo de enfriamiento de la prueba No 3 sobre la placa P3:

a) diferencia de temperatura entre la fachaleta del centro y la superior b) diferencia de temperatura entre la fachaleta superior y la junta entre fachaletas.

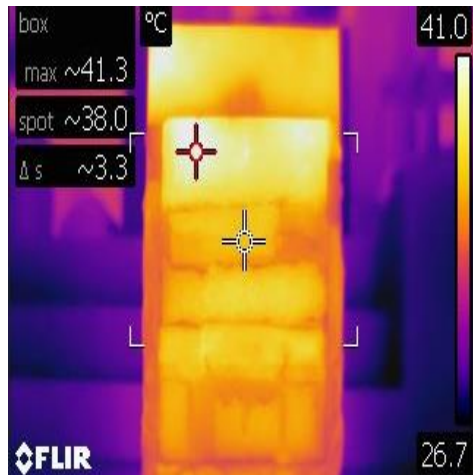
En esta prueba se pudieron observar las filtraciones del agua durante todo el transcurso de la prueba en los termogramas, donde también se evidenciaron en los termogramas variaciones de temperatura de entre 2.0°C a 3.5°C menos entre las zonas donde no se presentó ningún tipo de filtración o acumulación de agua y las zonas con filtraciones y acumulaciones de agua, como se muestra en la Figura 53.

Figura 53. *Termogramas durante la prueba 4 sobre la placa P3.*

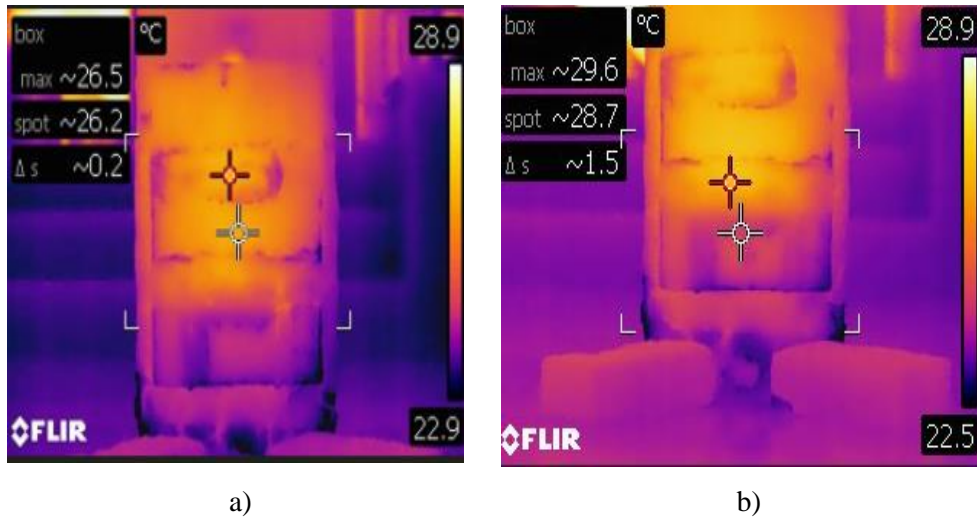
En la etapa inicial de la prueba no se evidenciaron diferencias significativas de temperatura, solo se observó un cambio de 1.5°C entre el punto de acumulación del agua y la

fachaleta inferior, pero esto puede deberse a que el agua podría haber estado a una mayor temperatura al momento de su incorporación (ver Figura 54). Ya en la etapa de enfriamiento se observaba una pérdida de calor mayor en las fachaletas de la mitad y en la fachaleta inferior donde se tenían también diferencias de 2.0°C aproximadamente, de igual manera en estos termogramas se podía evidenciar mejor las zonas de filtración del agua en las juntas de mortero entre las fachaletas, como se muestra en la Figura 55.

Figura 54. Termogramas al inicio de la prueba 4 sobre la placa P3: a) diferencia de temperatura de 0.2°C b) diferencia de temperatura de 1.5°C

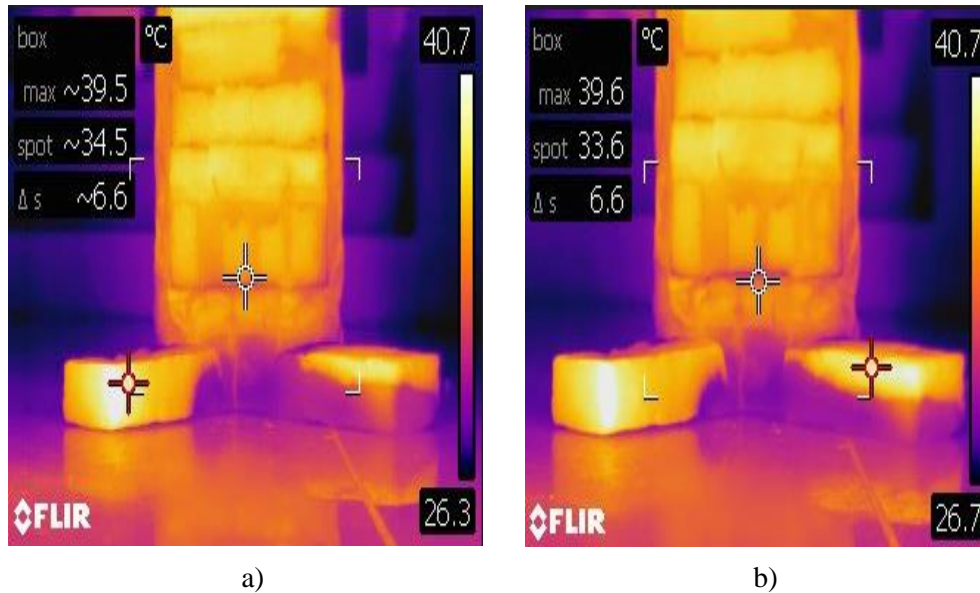
Con esta prueba se pudieron comprobar también una variación de temperatura de casi 6.0°C entre la fachaleta con humedad y filtraciones frente a 2 ladrillos que se utilizaron en la parte inferior de la placa con el fin de conservar su verticalidad frente a las lámparas de calor como se muestra en la Figura 56.

Figura 56. Termogramas de las fachaletas instaladas en la placa P3 frente a ladrillos secos durante la prueba.

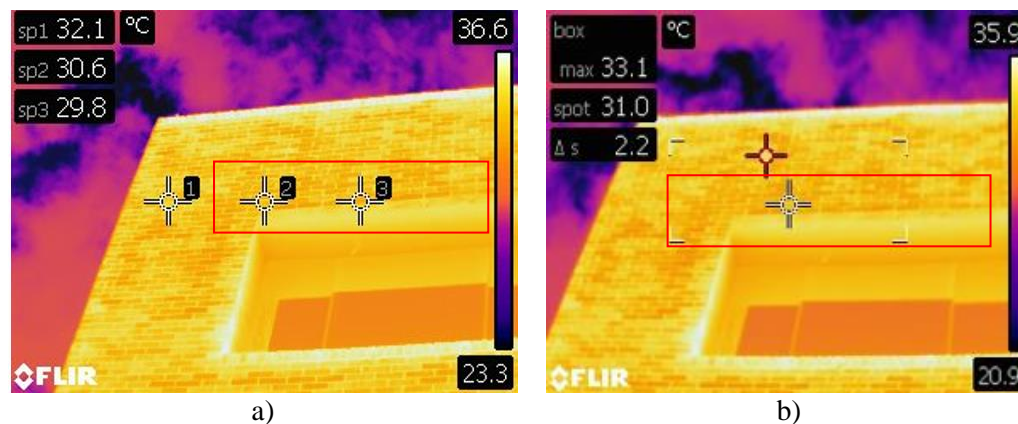
En la Figura 59 se muestra el termograma obtenido a las 16:00 (lado izquierdo) y el termograma obtenido a las 17:00 (lado derecho) en la zona A, donde se delimita en ambos con un recuadro de color rojo la zona de estudio, en el primer termograma se presenta una diferencia de temperatura de 2.3°C entre el punto 3 donde se evidencia humedad y filtraciones y el punto 1 el cual corresponde a una fachaleta en óptimas condiciones. En el segundo termograma se presenta una diferencia de 2.2°C entre un punto de la zona de estudio donde se presenta humedad y una fachaleta de la parte superior en condiciones normales.

Figura 59. Termogramas tomados en la zona A de la fachada frontal: a) toma realizada a las 16:00 b) toma realizada a las 17:00

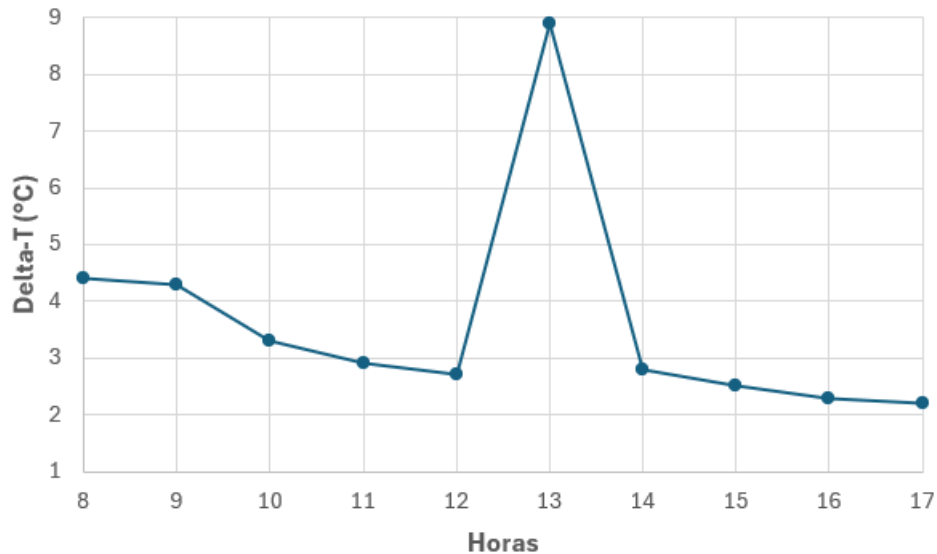
En la Figura 60 se muestra el gráfico de variaciones de temperatura que se obtuvieron en los termogramas, se presenta un dato atípico de 8.9°C a la 13:00, lo cual se debe a que se realizó una diferencia de temperatura entre un punto de la zona de estudio con humedades y filtraciones frente a un punto de la parte superior de la fachada el cual pudo haber estado expuesto a una mayor radiación solar aumentando en un rango mayor su temperatura. Se muestra también un comportamiento decreciente de los delta-T a través del paso de las horas, lo cual puede deberse a que con el paso de las horas aumenta la radiación solar acumulada en las fachadas disminuyendo la brecha de temperaturas entre las zonas con humedades y las zonas en condiciones normales.

Figura 60. Comportamiento del delta-T a través de las horas de la prueba en la zona A.

Esto corrobora los resultados obtenidos en el laboratorio donde las diferencias de temperatura entre los puntos normales y los puntos donde se presentaban filtraciones y humedades de las fachaletas variaban entre los 2.0°C y 3.5°C , viéndose resultados muy similares en este estudio de caso, cabe resaltar que las tomas fueron realizadas en un día donde no se presentaron condiciones climáticas lluviosas ni precipitaciones sobre el edificio, se presentaron temperaturas normales para la ciudad de Cali Colombia.

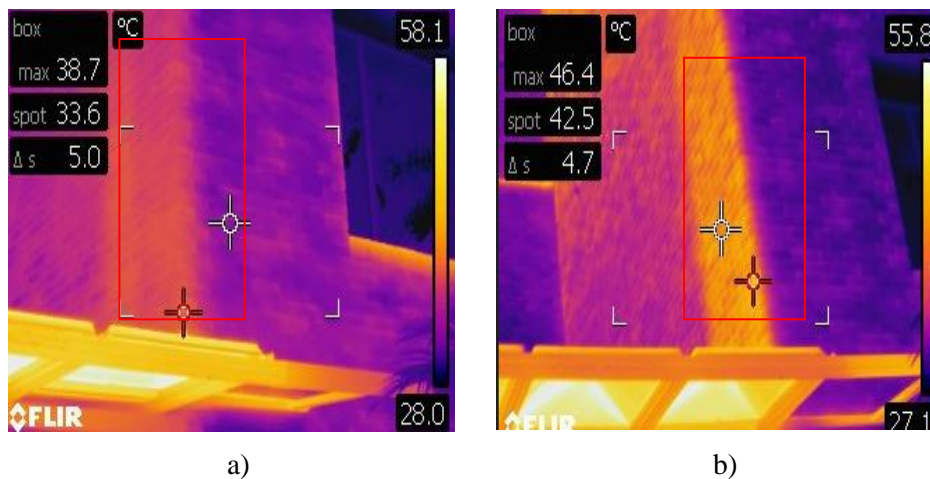
En la Figura 63 se muestra el termograma obtenido a las 15:00 pm (lado izquierdo) y el termograma obtenido a las 17:00 pm (lado derecho) la zona B, donde se delimita en ambos con un recuadro de color rojo la zona de estudio, en el primer termograma se presenta una diferencia de temperatura de 5.0°C entre un punto en condiciones normales y uno con desapego. En el segundo se presenta una diferencia de 4.7°C entre un punto en condiciones normales y uno con desapego de la zona de estudio.

Figura 63. Termogramas tomados en la zona B de la fachada frontal: a) toma realizada a las 15:00 b) toma realizada a las 17:00

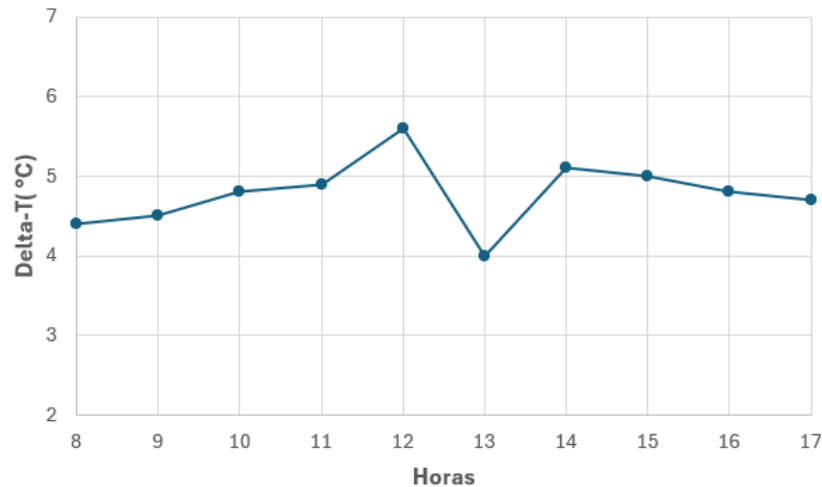
En la Figura 64 se muestra el grafico de variaciones de temperatura que se obtuvieron en los termogramas, se presenta un dato atípico de 4.0°C a la 13:00, lo cual se debe a que en este horario se tenía una menor incidencia de la radiación solar sobre la zona B disminuyendo su temperatura. Se muestra también un comportamiento ascendente de los delta-T en horas de la

mañana y decreciente en horas de la tarde, lo cual puede deberse a que con el paso de las horas en la mañana aumentaba la radiación solar que recibía la zona de estudio B generando mayores diferencias de temperatura y en horas de la tarde disminuía la radiación que se recibía disminuyendo las diferencias de temperatura.

Figura 64. Comportamiento del delta-T a través de las horas de la prueba la zona B.

Con estos resultados se pudieron validar los obtenidos en el laboratorio en donde los puntos que presentaban desapego en la fachaleta tenían aumentos de temperatura de entre 2.0°C a 3.5°C frente a los puntos sin esta patología, en el estudio para la zona B se tuvieron diferencias de temperatura mayores de entre 4.0°C y 5.6°C.

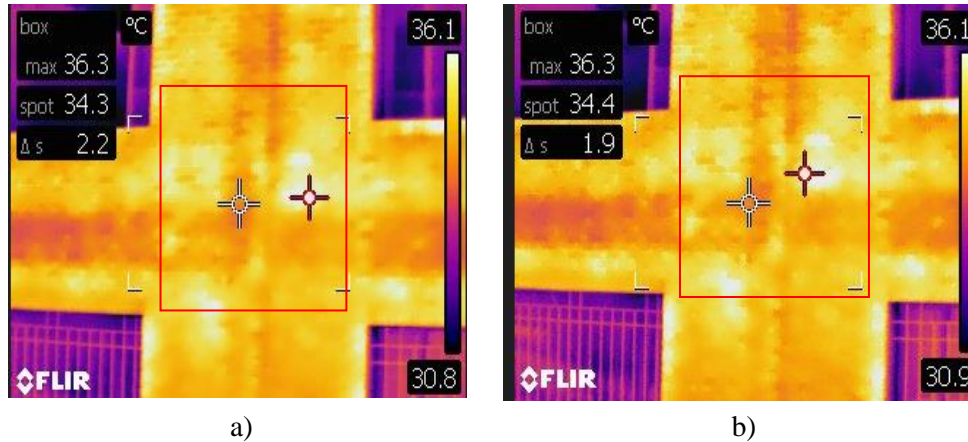
En la Figura 67 se muestra el termograma obtenido a las 16:00 (lado izquierdo) y el termograma obtenido a las 17:00 pm (lado derecho) en la zona A, donde se delimita en ambos con un recuadro de color rojo la zona de estudio, en el primer termograma se presenta una diferencia de temperatura de 2.2°C entre un punto en condiciones normales y uno con desapego.

En el segundo se presenta una diferencia de 1.9°C entre un punto en condiciones normales y uno con desapego de la zona de estudio.

Figura 67. Termogramas tomados en la zona A de la fachada posterior: a) toma realizada a las 16:00 b) toma realizada a las 17:00

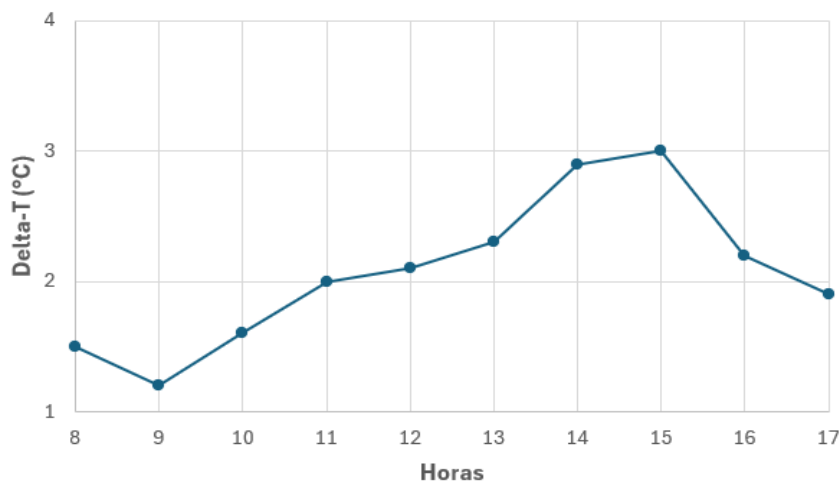
En la Figura 68 se muestra el grafico de variaciones de temperatura que se obtuvieron en los termogramas. Se muestra un comportamiento ascendente de los delta-T en horas de la mañana y decreciente en horas de la tarde, lo cual puede deberse a que con el paso de las horas en la mañana aumentaba la radiación solar que recibía la zona de estudio A generando mayores diferencias de temperatura y en horas de la tarde disminuía la radiación que se recibía disminuyendo las diferencias de temperatura.

Figura 68. Comportamiento del delta-T a través de las horas de la prueba en la zona A.

Nuevamente con estos resultados se pudieron validar también los obtenidos en el laboratorio, en donde los puntos que presentaban desapego en la fachaleta tenían aumentos de

temperatura de entre 2.0°C a 3.5° C frente a los puntos sin esta patología, en el estudio para el punto A se tuvieron diferencias de temperatura mayores de entre 1.2°C y 2.9° C.

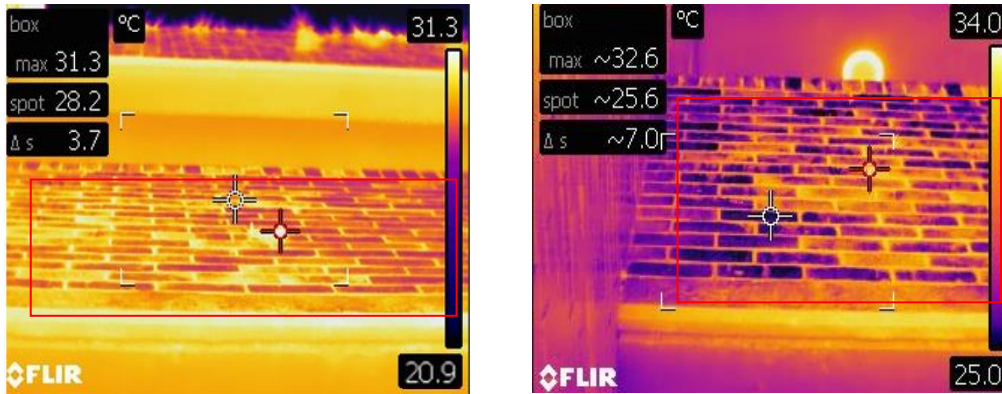
En la Figura 70 se muestra el termograma obtenido a las 13:00 (lado izquierdo) y el termograma obtenido a las 14:00 (lado derecho) en la zona B, donde se delimita en ambos con un recuadro de color rojo la zona de estudio, en el primer termograma se presenta una diferencia de

temperatura de 3.7°C entre una fachaleta en condiciones normales y una fachaleta que presenta humedades y en el segundo una diferencia de 7.0°C entre estos puntos.

Figura 70. Termogramas tomados en la zona B de la fachada posterior: a) toma realizada a las 13:00 b) toma realizada a las 14:00

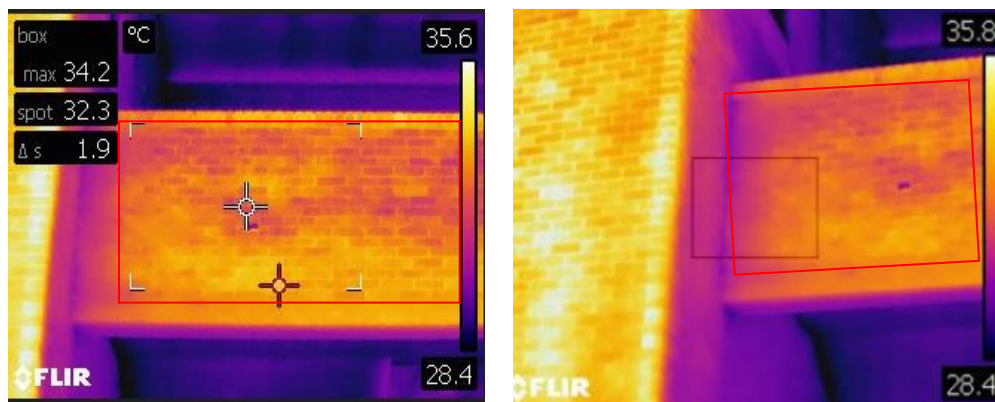
En la Figura 71 se muestra el termograma obtenido a las 16:00 (lado izquierdo) y el termograma obtenido a las 17:00 (lado derecho) en la zona B, donde se delimita en ambos con un recuadro de color rojo la zona de estudio, en el primer termograma se presenta una diferencia de temperatura de 1.9°C entre una fachaleta en condiciones normales y una fachaleta que presenta humedades y en el segundo una diferencia de 1.8°C entre estos puntos.

Figura 71. Termogramas tomados en la zona B de la fachada posterior: a) toma realizada a las 16:00 b) toma realizada a las 17:00

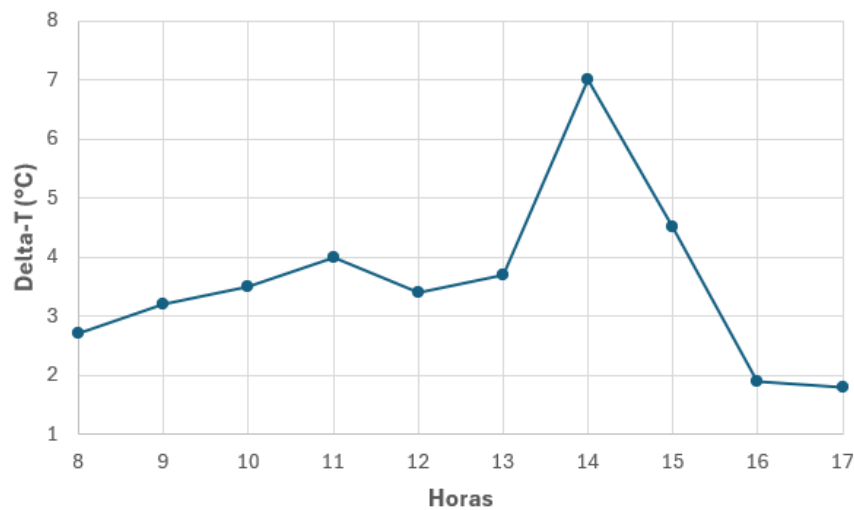
En la Figura 72 se muestra el grafico de variaciones de temperatura que se obtuvieron en los termogramas, se presenta un dato atípico de 7.0°C a las 14:00, lo cual se debe a que se realizó

una diferencia de temperatura entre un punto de la zona de estudio con filtraciones evidentes las cuales pueden disminuir la temperatura de este frente a un punto en condiciones normales el cual está en una de las horas de mayor exposición a la radiación solar. Se muestra también un comportamiento creciente y decreciente de los delta-T, lo cual puede deberse a que con el paso de las horas aumenta la radiación en los puntos donde la fachaleta se encuentra sin patologías y al tener filtraciones evidentes en este punto estas pueden disminuir la temperatura de las fachaletas contra las que se realiza la diferencia de temperaturas.

Figura 72. Comportamiento del delta-T a través de las horas de la prueba en la zona B.

Con esto nuevamente se corroboran los resultados obtenidos en el laboratorio donde las diferencias de temperatura entre los puntos normales y los puntos donde se presentaban filtraciones y humedades de las fachaletas variaban entre los 2.0°C y 3.5°C, viéndose rangos similares en el estudio la zona B de la fachada posterior, donde se obtuvo un dato de 7.0°C de diferencia en el horario de mayor incidencia del sol.

Cabe resaltar también que en este punto eran muy evidentes las filtraciones ya que en este punto se tenía presencia de un desagüe donde a su alrededor se evidenciaban humedades en la fachaleta y filtraciones, para estas tomas tampoco se presentaron precipitaciones sobre la edificación.
