**INSPECCIÓN DE PUENTES EN CONCRETO REFORZADO EMPLEANDO VEHÍCULOS AÉREOS NO TRIPULADOS
(VANTs): ESTUDIO DE CASO**

SERGIO RODOLFO PEREZ JIMENO

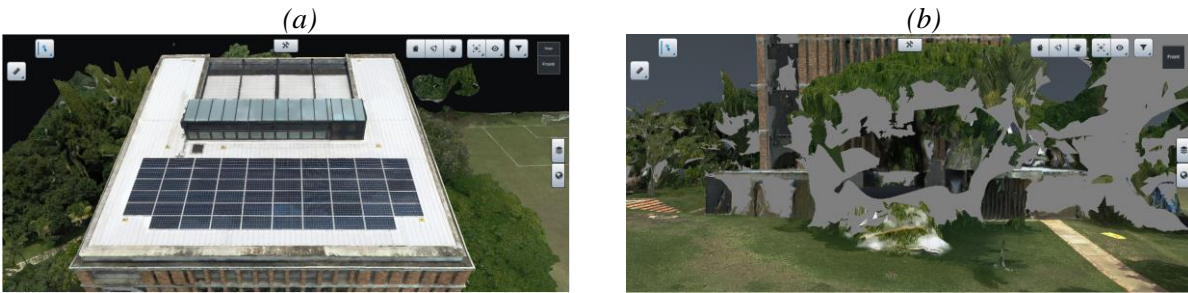
Figura 13 Modelo 3D edificio “El cedro Rosado”. (a) Parte superior. (b) Pasillo lateral

En la Figura 12 se presenta el modelado digital 3D del edificio “El Cedro Rosado” generado mediante el procesamiento de imágenes capturadas durante las misiones de vuelo tipo cuadrícula doble y circular. Del modelo se observa dos sectores definidos por la calidad de la información generada. El primero, corresponde a la parte superior de la edificación, en donde se puede apreciar que debido a la cercanía de la cámara del VANT, se logró generar información considerable y de buena resolución. Tanto así, que se puede detallar el estado de los paneles solares localizados sobre la cubierta y si se ingresa en el área de las patologías estructurales, se logra evidenciar humedades presentes en la cubierta, ver la Figura 13.a.

En lo que respecta al segundo sector, este corresponde a la parte más alejada capturada por la cámara del VANT, es decir, la parte inferior de la edificación, exactamente sobre la estructura correspondiente al “pasillo lateral”. En este sector, la calidad de la información generada en la modelación es muy baja, haciéndola ineficaz ver Figura 13.b.

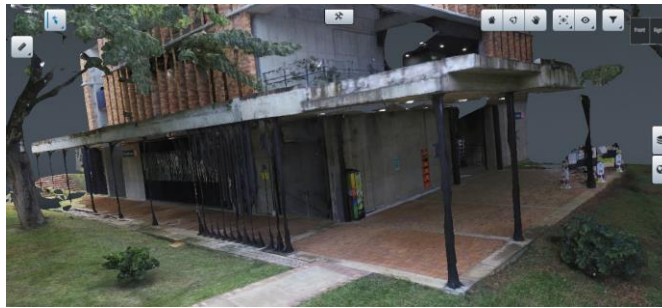
Figura 14 Modelado 3D, “Pasillo Lateral”, Edificio “El Cedro Rosado”

Al incluir el registro fotográfico obtenido en la misión de vuelo libre en el procesamiento de imágenes, se evidenció un aumento en la calidad de la información emitida en el modelado 3D, como se observa en Figura 14. Sin embargo, esta calidad no es suficiente para ejecutar una inspección visual idónea. Además, al realizar el procesamiento de las imágenes capturadas durante las diversas misiones, se constató el escaso traslapeo entre las fotografías. Generando un modelo incompleto, como se puede observar en Figura 15.

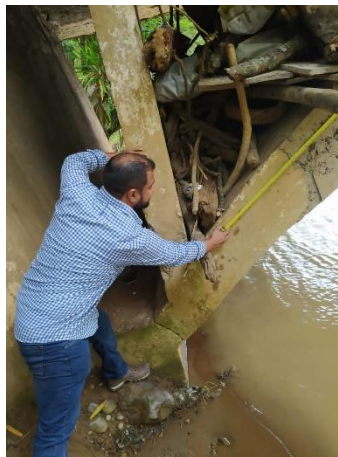
se tuvo el riesgo de caída al río por la inestabilidad del terreno, como se puede observar en Figura 29.

Figura 29 Exposición del inspector durante la inspección visual tradicional. Parte inferior del puente.

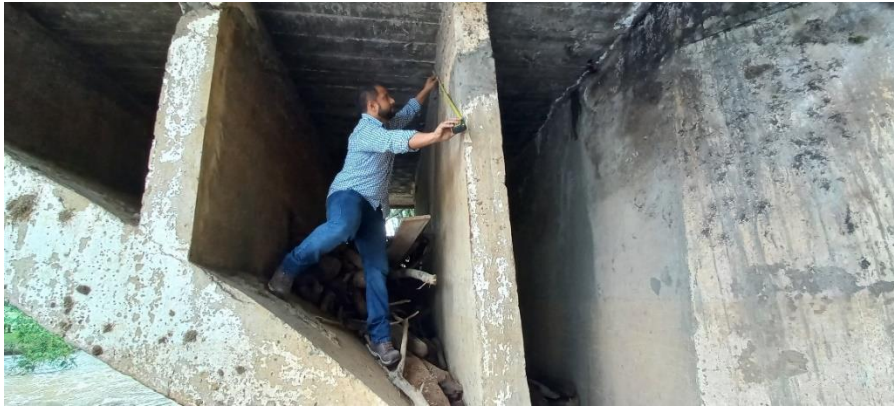
algunos escenarios, los movimientos que se ejecutaron para obtener las dimensiones de los daños presentes, fueron catalogado como complejos. Esto lo podemos observar en Figura 43, en donde para obtener la longitud de la fisura a cortante presente en los muros de enlace del puente, el inspector tuvo que acceder a la parte superior del arco.

Figura 43 Exposición del inspector durante la cuantificación de daños, inspección visual tradicional. Parte inferior del puente.

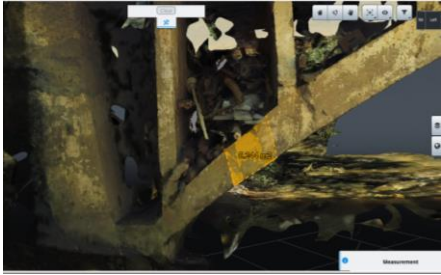
<p>Alta P. ej. Segregación en arco área 0.244m²</p>

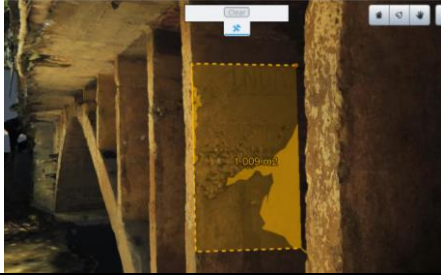
<ul style="list-style-type: none"> • Precisión en la cuantificación de daños en elementos de nulo acceso 	No es posible cuantificarlos	<p>Alta P.ej. Segregación en muros de enlace área: 1.0 m²</p>

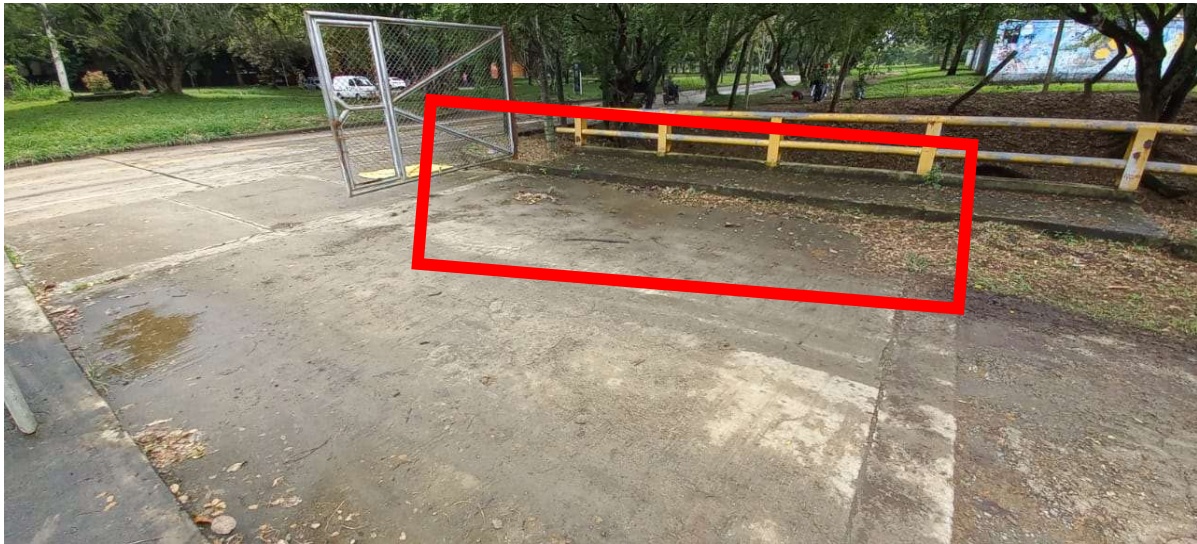
Fotografía No 3. Superficie del puente

Componentes: I Superficie del Puente Tipo 02 Concreto
 Calif./Mantenimiento: 2

Daños/Observaciones:	S	Contaminación del Concreto (microorganismo de origen vegetal) (CTC)	4,55 m ²	Fotogr. No 3
----------------------	---	---	---------------------	--------------

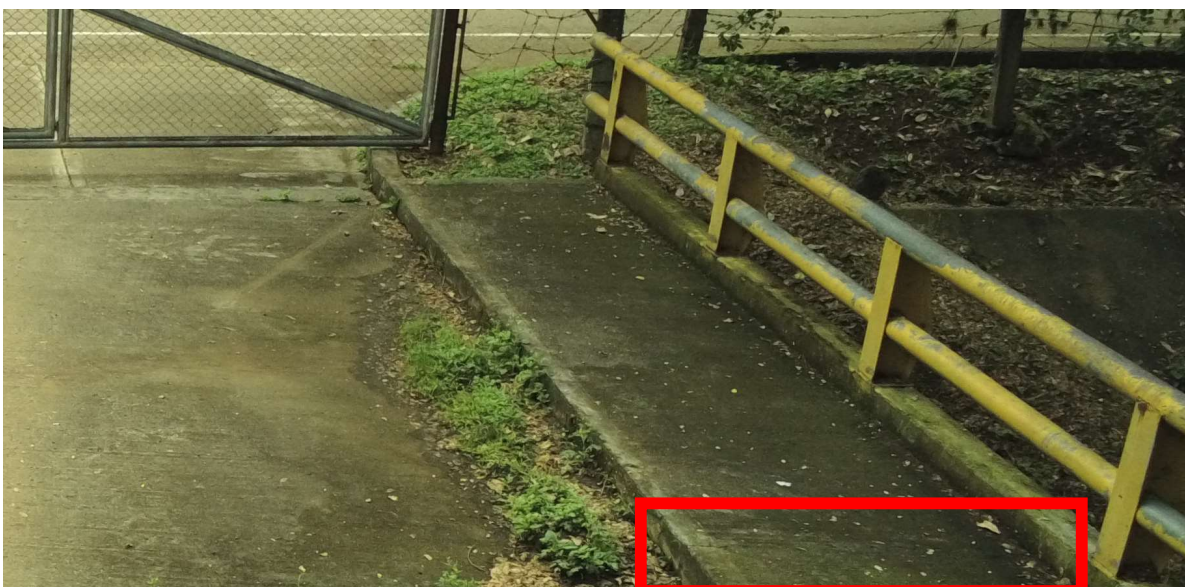
Fotografía No 5. Anden costado izquierdo

Daños/Observaciones:	CI	Presencia de humedad anden costado izquierdo	7,64 m ²	Fotogr. No 5
	CI	Fisura costado izquierdo	1,0 m	Fotogr. No 5

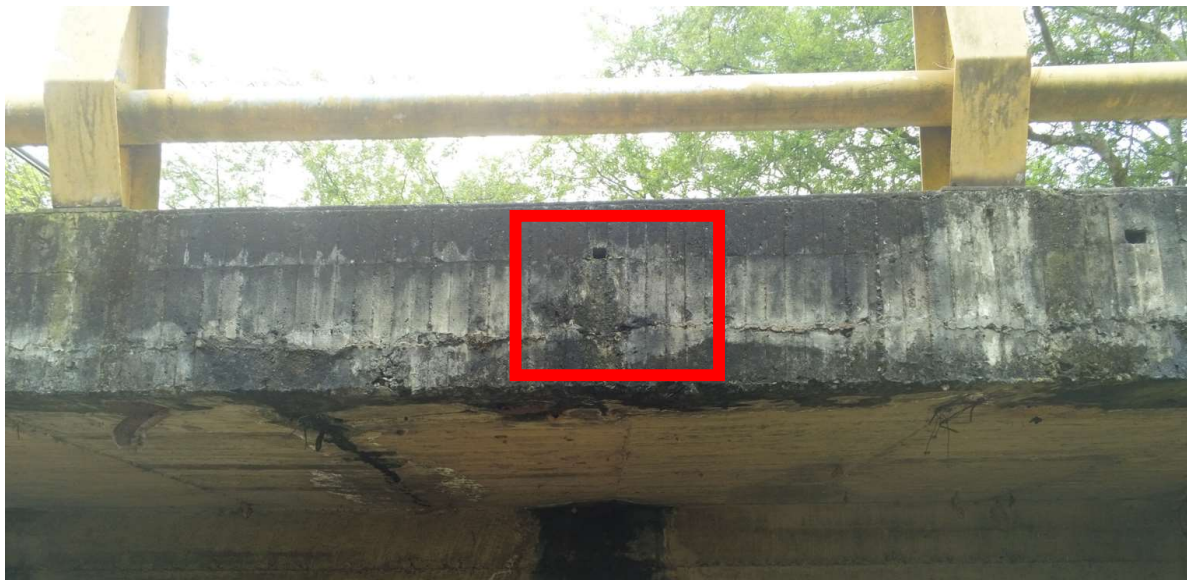
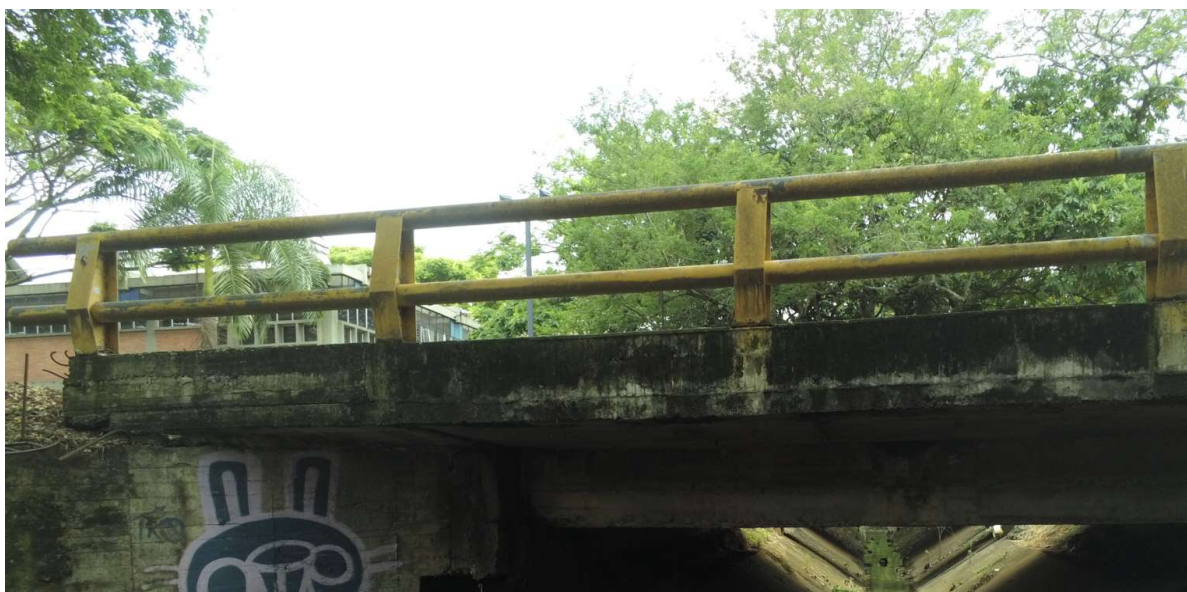
Fotografía No 6. Bordillo costado derecho

Fotografía No 7. Anden costado izquierdo

Daños/Observaciones:	AC	Eflorescencias (EF)	3,63 m ²	Fotogr. No 6 y 7
	CD	Desgaste concreto (DGG)	0,10 m ²	Fotogr. No 6 y 7

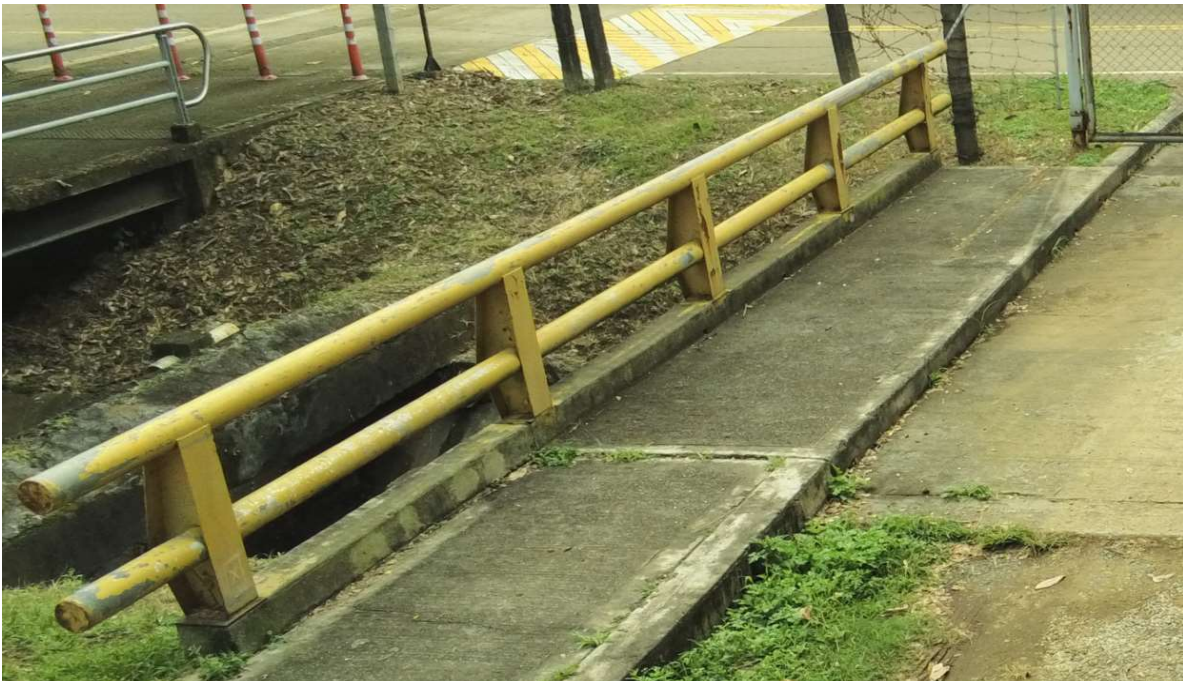
Fotografía No 10. Baranda, costado derecho

AC	Delaminación de la pintura (DE)	16,48 m	Fotogr. No 9
AC	Corrosión (COP)	5,00 m	Fotogr. No 10

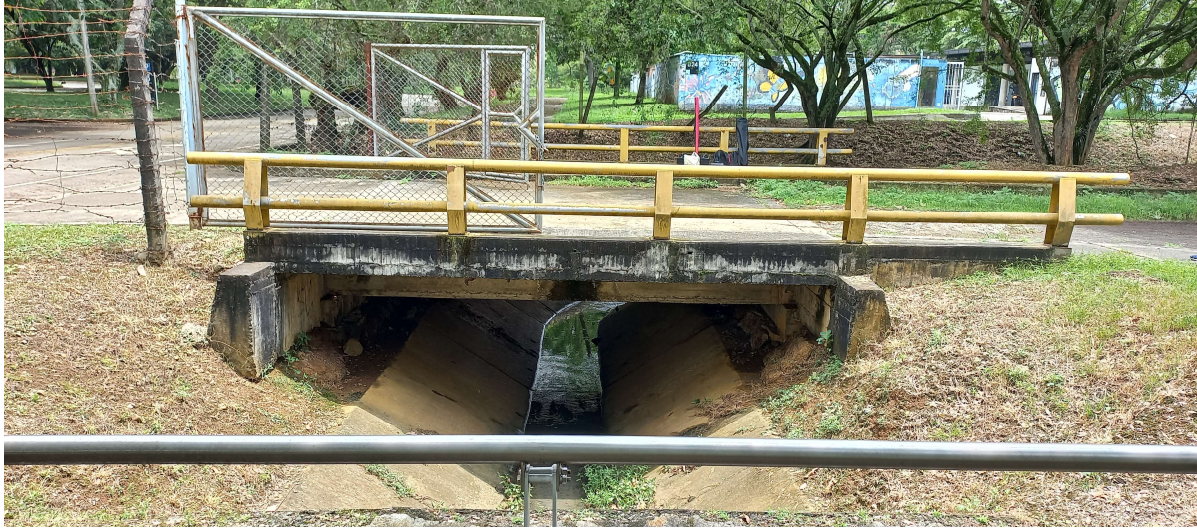
Fotografía No 11. Barandas metálicas

AC	Delaminación de la pintura (DE)	16,48 m	Fotogr. No 11
AC	Corrosión (COP)	5,00 m	Fotogr. No 12

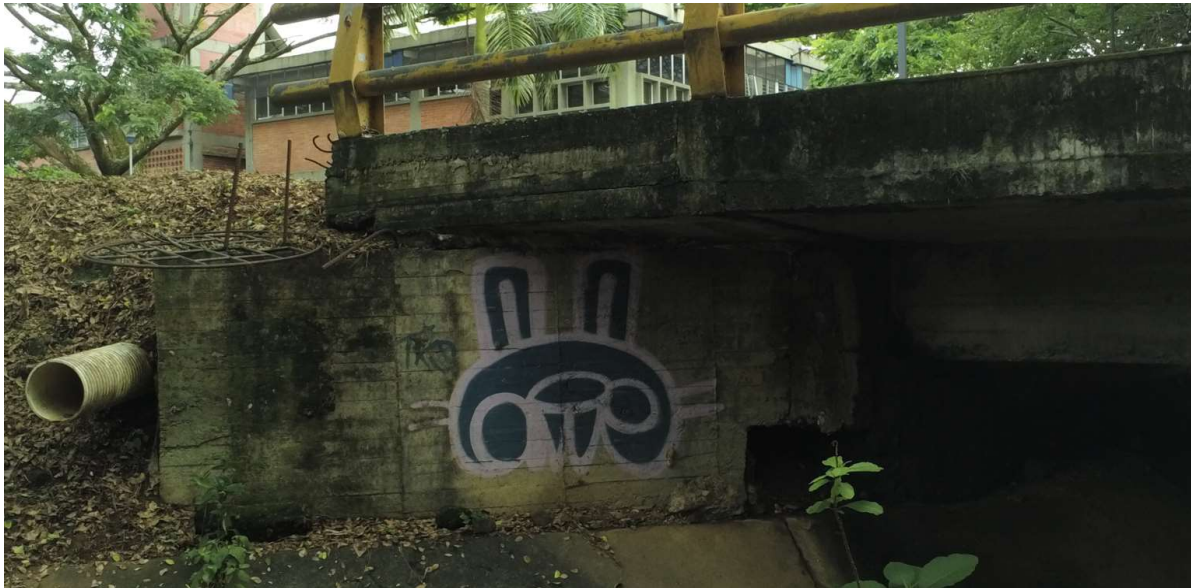
Fotografía No 13. Aleta 1 costado izquierdo

A1CI	Exposición del acero de refuerzo (EXA)	0,3 m ²	Fotogr. No 13

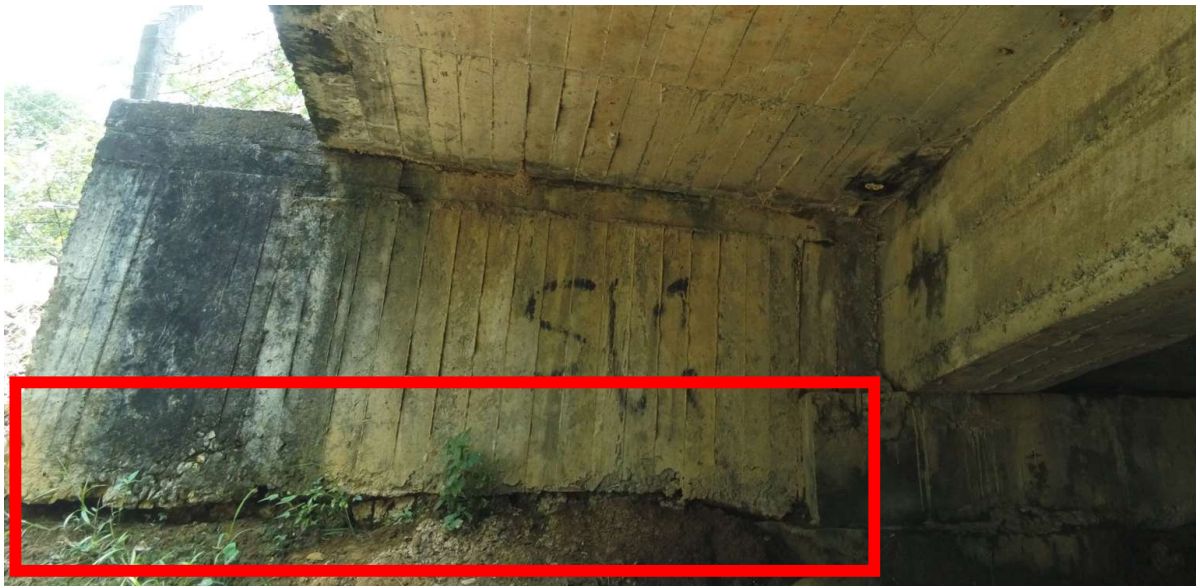
Fotografía No 14. Estribo 1

Daños/Observaciones:	E1	Segregación (SE)	0,3 m ²	Fotogr. No 14
	E1	Socavación Local (SOC)	0,2 m ²	Fotogr. No 15

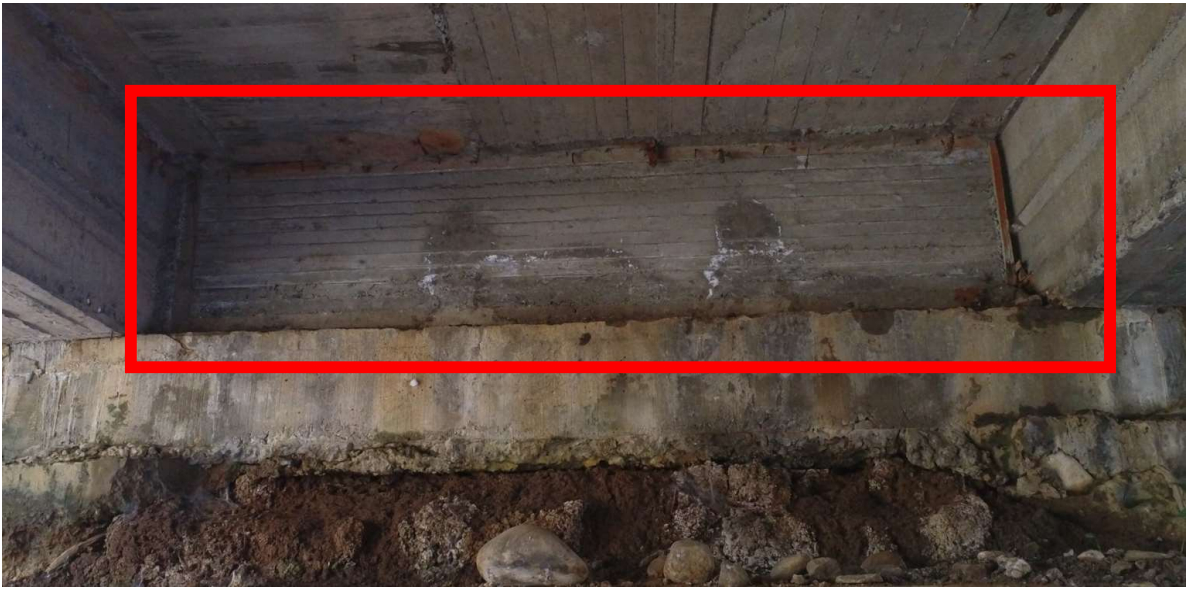
Fotografía No 16. Estribo 1

Componentes:	II	Aletas y Estribos Tipo 03 Concreto Reforzado		
Calif./Mantenimiento:	3			
Daños/Observaciones:	E1	Eflorescencias (EF)	2,70 m ²	Fotogr. No 16
	E1	Socavación Local (SOC)	0,70 m ²	Fotogr. No 17

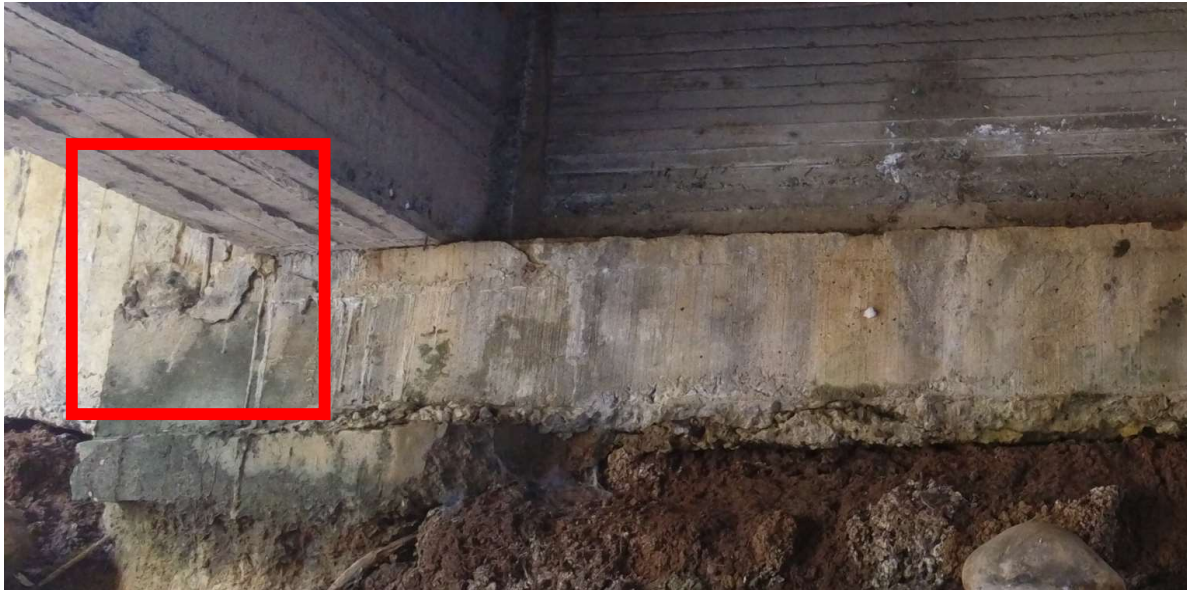
Fotografía No 18. Estribo 1

Daños/Observaciones:	E1	Exposición del acero de refuerzo (EXA)	0,08 m ²	Fotogr. No 18
	E1	Infiltración (IN)	0,12 m ²	Fotogr. No 19

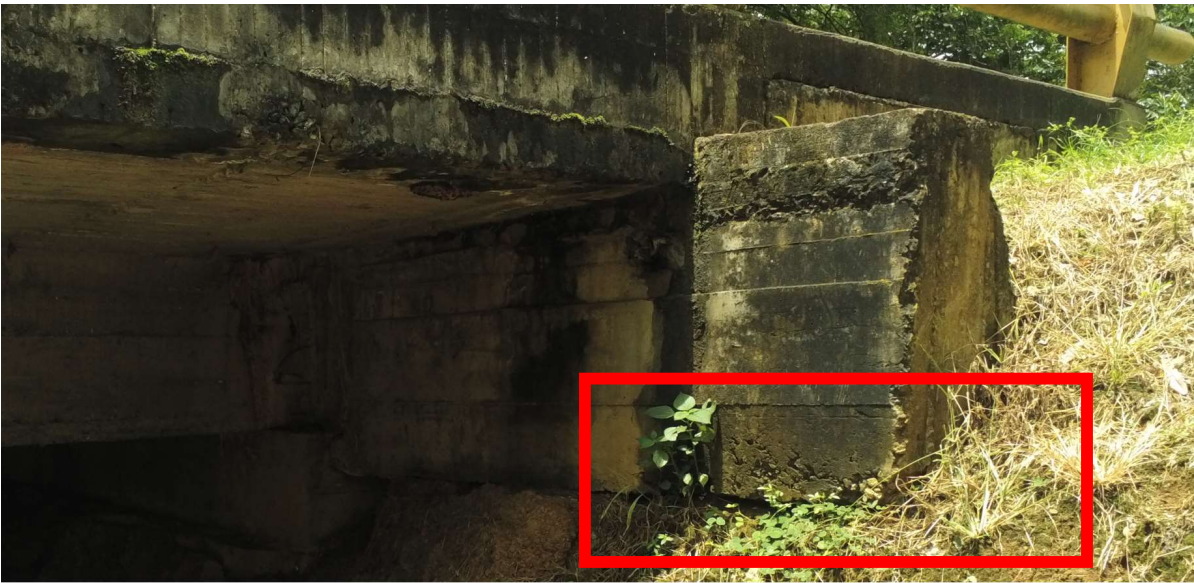
Fotografía No 20 Estribo 2

Componentes:	II	Aletas y Estribos Tipo 03 Concreto Reforzado		
Calif./Mantenimiento:	3			
Daños/Observaciones:	E2	Segregación (SE)	0,1 m ²	Fotogr. No 20
	E2	Fisura por Volcamiento (VO)	a: 0,2mm l: 0,525 m	Fotogr. No 21

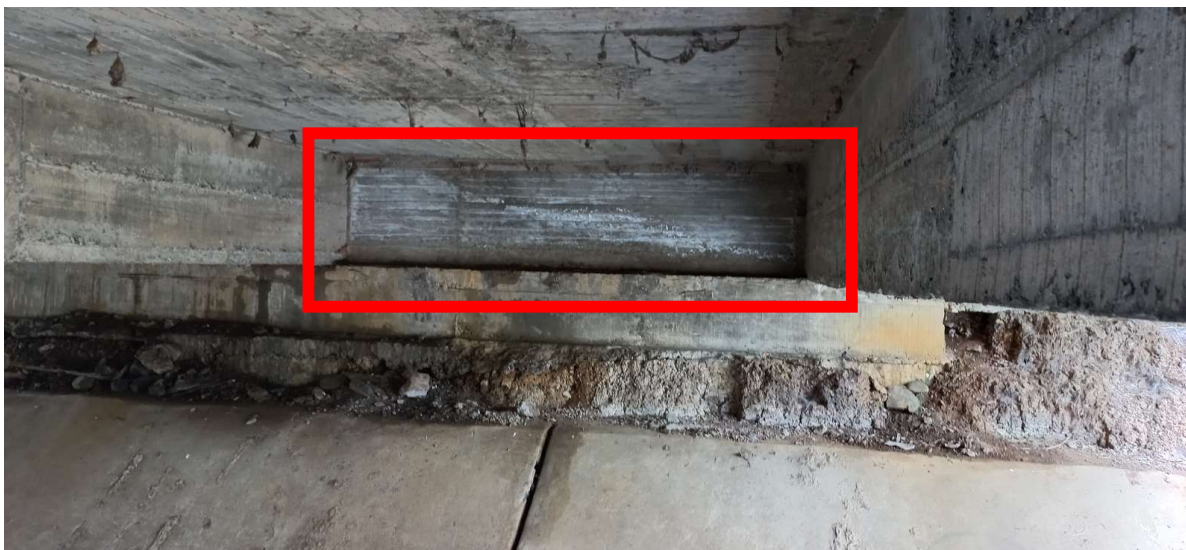
Fotografía No 22. Estribo 2

Componentes:	II	Aletas y Estribos Tipo 03 Concreto Reforzado		
Calif./Mantenimiento:	2			
Daños/Observaciones:	E2	Eflorescencias (EF)	2,46m ²	Fotogr. No 22
	E2	Segregación (SE)	0,32 m ²	Fotogr. No 23

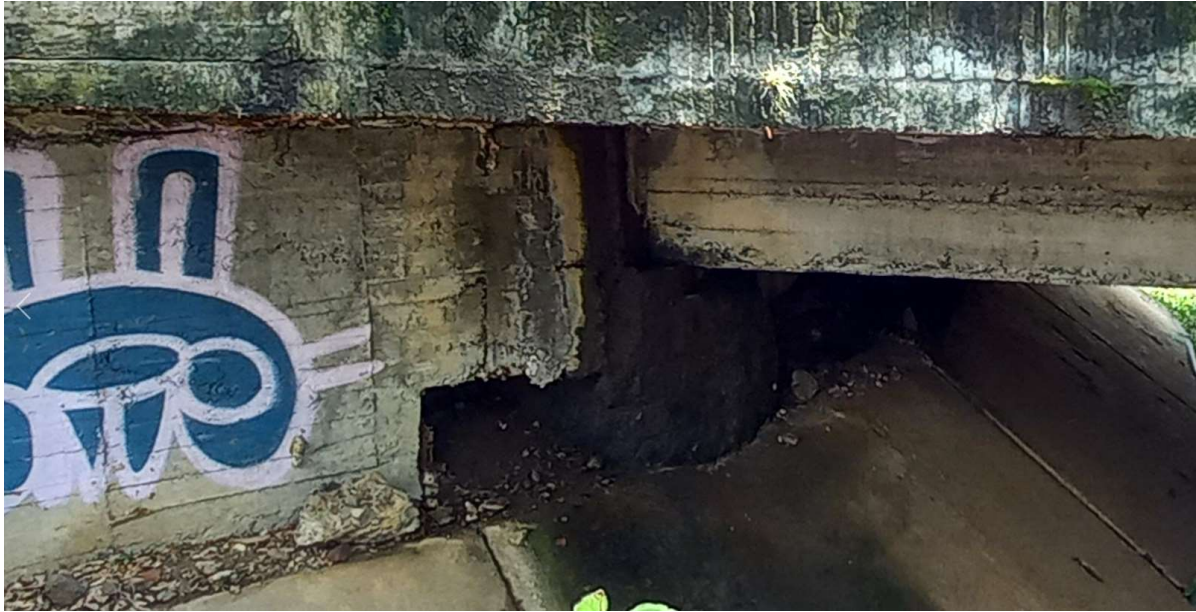
Fotografía No 24. Estribo 2

Daños/Observaciones:	E2	Infiltración (IN)	0,10 m ²	Fotogr. No 24
	A1	Exposición del acero de refuerzo (EXA)	0,20 m ²	Fotogr. No 25

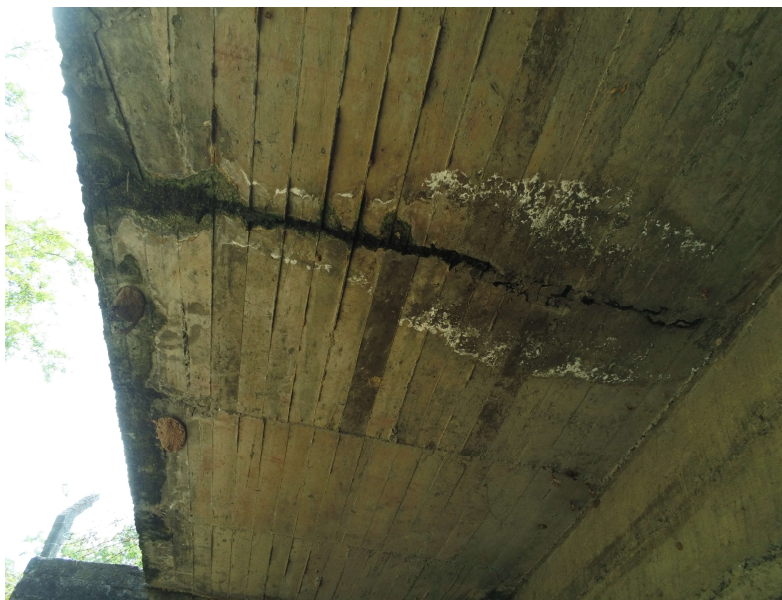
Fotografía No 26. Losa

Daños/Observaciones:	L	Infiltración (IN)	0,32 m ²	Fotogr. No 26
	L	Eflorescencias (EF)	1,10 m ²	Fotogr. No 26 y No 27

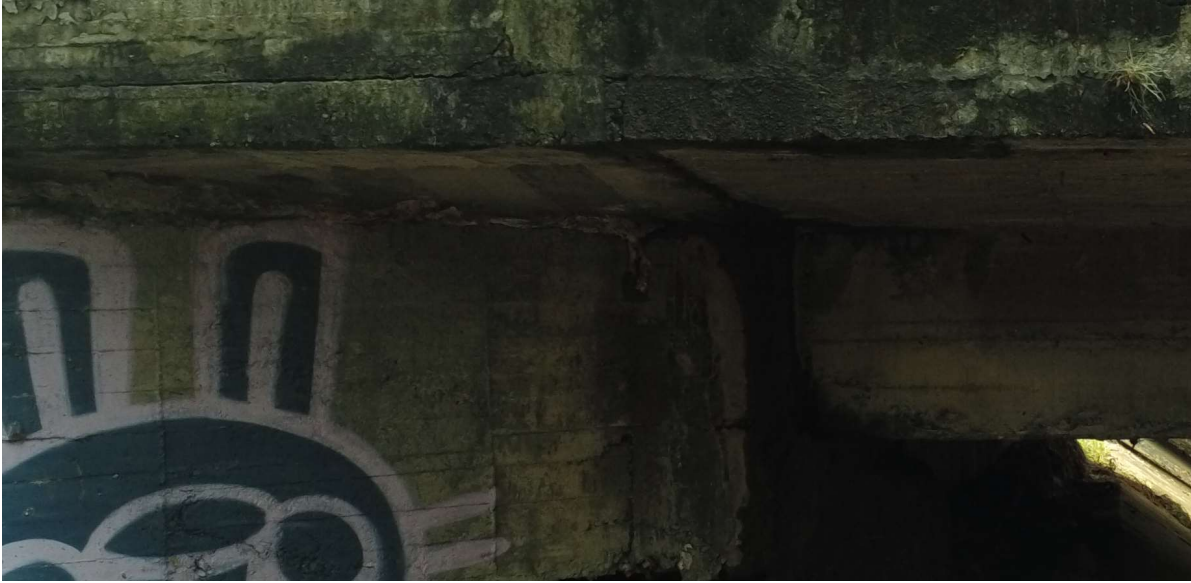
Fotografía No 28. Losa

Daños/Observaciones:	L	Infiltración (IN)	0,32 m ²	Fotogr. No 28
	L	Eflorescencias (EF)	0,54 m ²	Fotogr. No 29

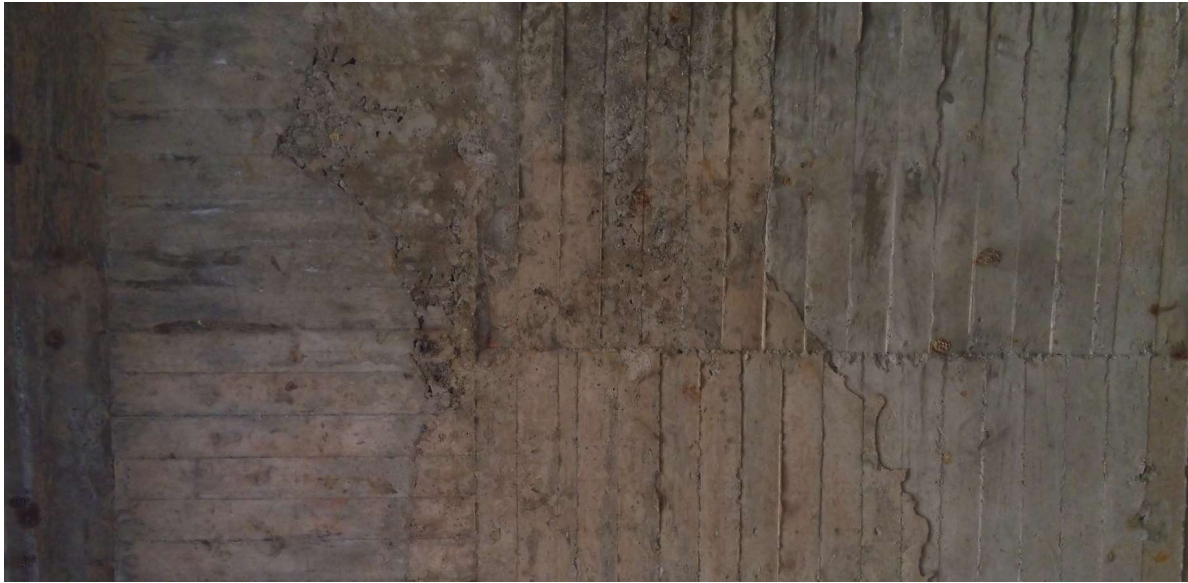
Fotografía No 30. Losa

Daños/Observaciones:	L	Segregación (SE)	0,70 m ²	Fotogr. No 30

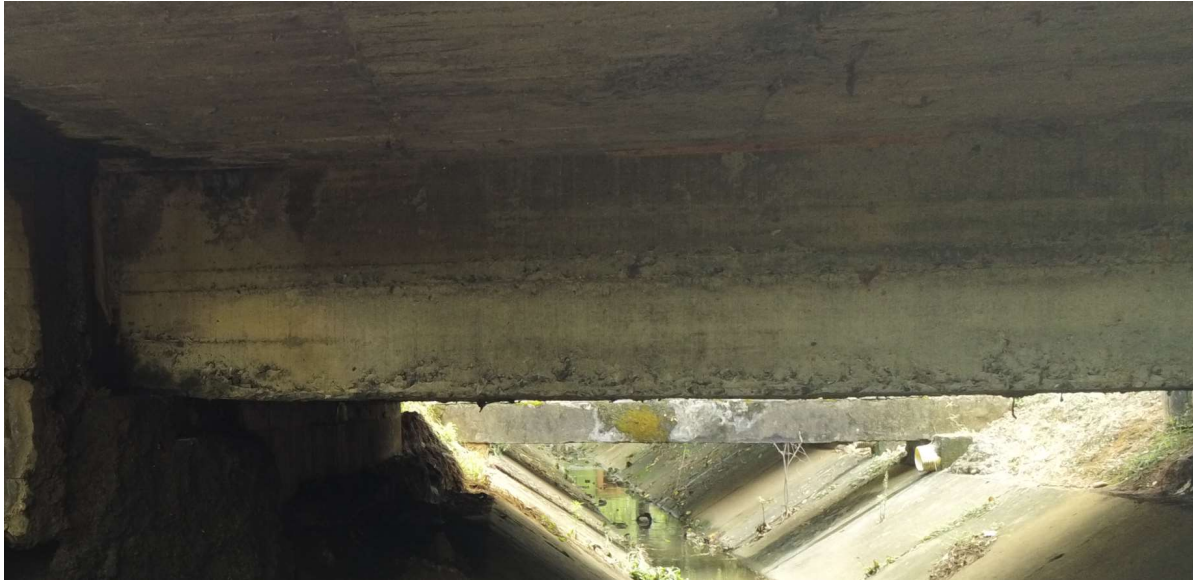
Fotografía No 31. Viga 3

Daños/Observaciones:	V3	Segregación (SE)	0,3 m ²	Fotogr. No 31
	V3	Eflorescencias (EF)	0,37 m ²	Fotogr. No 32

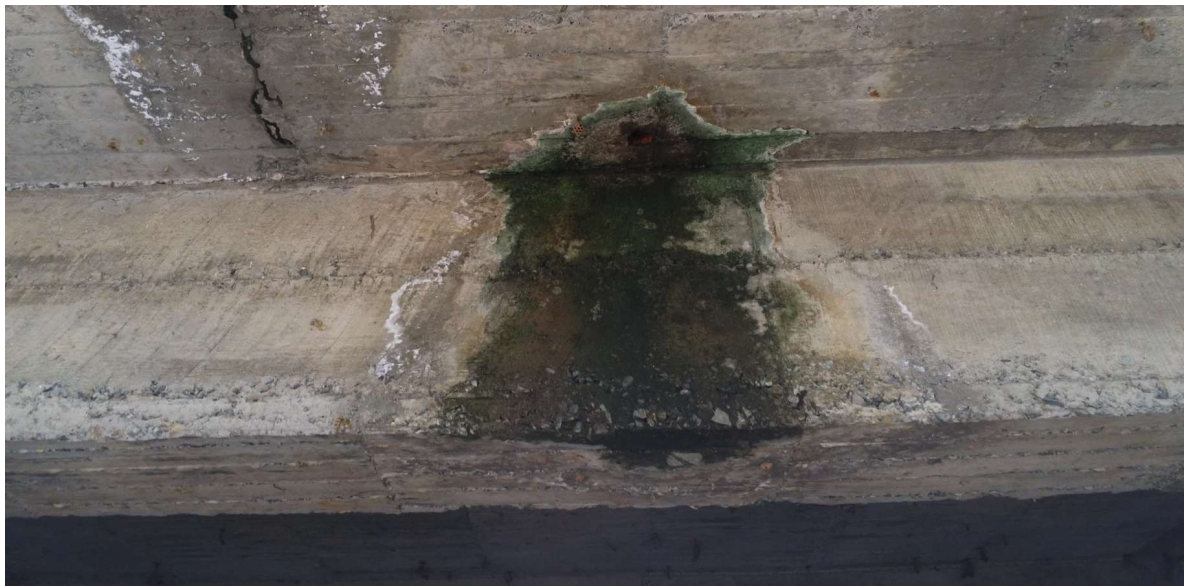
Fotografía No 33. Viga 1

Daños/Observaciones:	V1	Segregación (SE)	0,45 m ²	Fotogr. No 33
	V1	Eflorescencias (EF)	0,52m ²	Fotogr. No 33

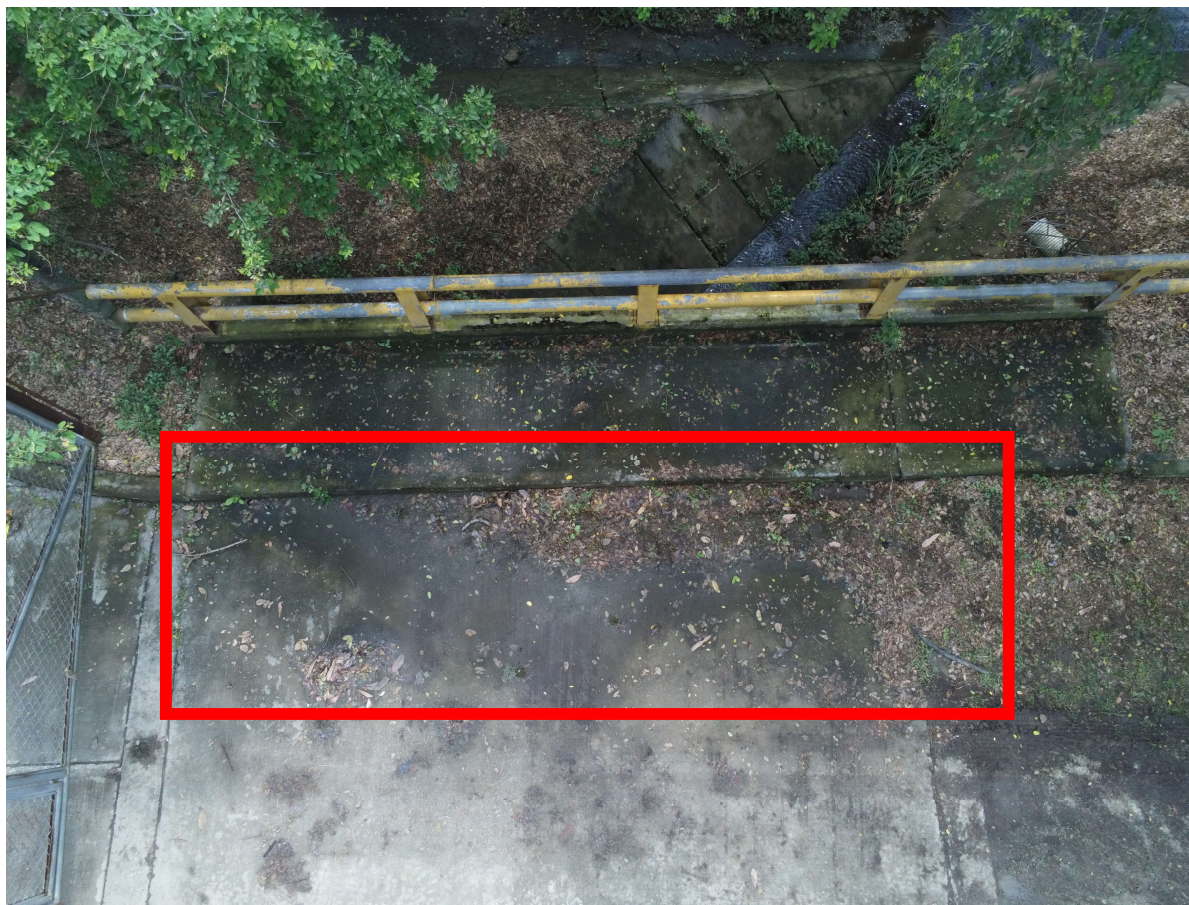
Fotografía No 3. Superficie del puente

Daños/Observaciones:	S	Contaminación del Concreto (microorganismo de origen vegetal) (CTC)	4,55 m ²	Fotogr. No 3
----------------------	---	---	---------------------	--------------

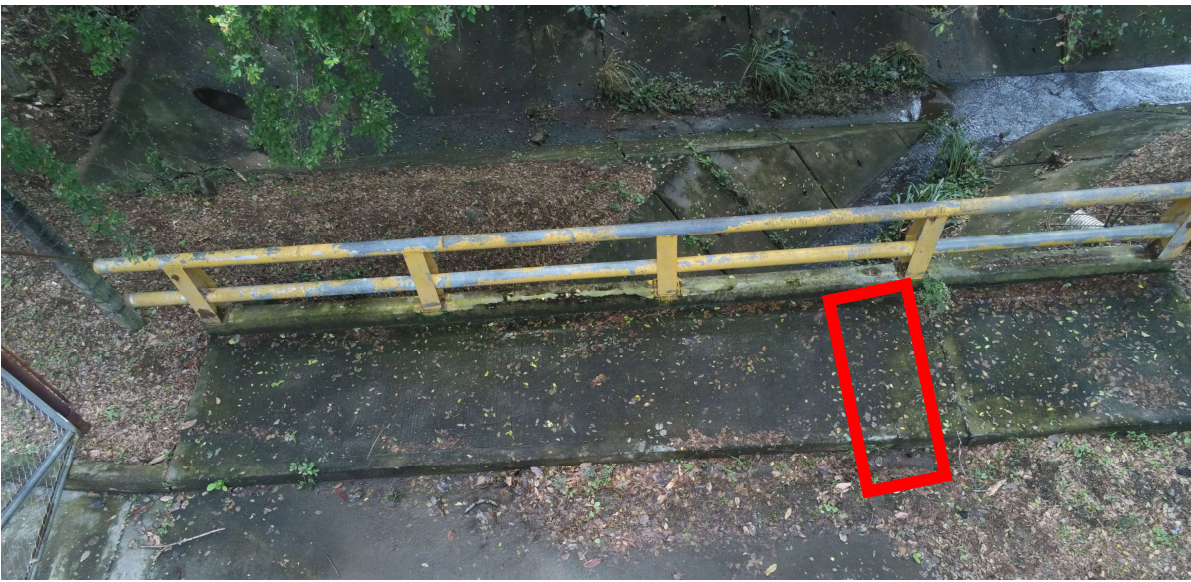
Fotografía No 5. Anden costado izquierdo

Componentes:	I	Andenes y bordillos		
Calif./Mantenimiento:	2			
Daños/Observaciones:	CI	Presencia de humedad anden costado izquierdo	7,64 m ²	Fotogr. No 5
	CI	Fisura costado izquierdo	1,0 m	Fotogr. No 5

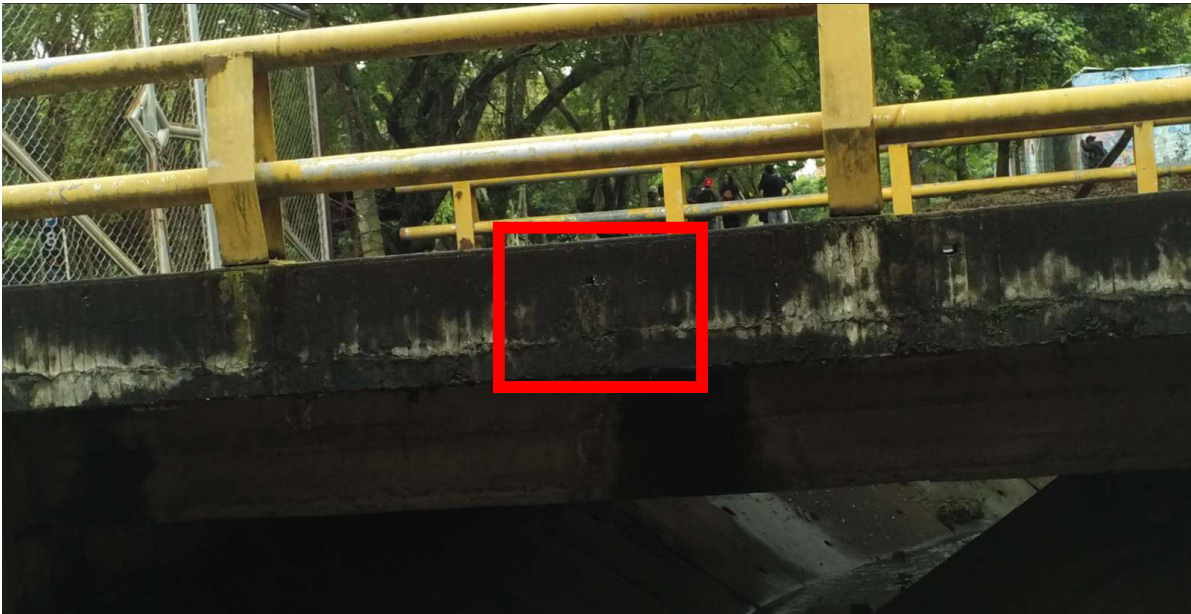
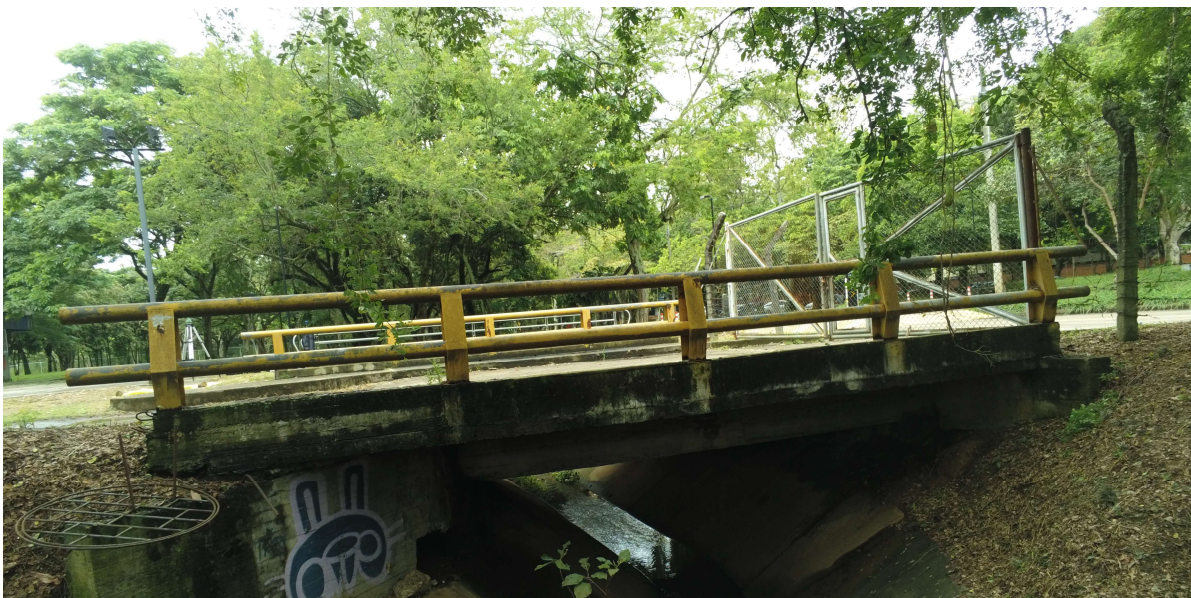
Componentes:	I	Andenes y bordillos		
Calif./Mantenimiento:	2			
Daños/Observaciones:	AC	Eflorescencias (EF)	3,63 m ²	Fotogr. No 6 y 7
	CD	Desgaste concreto (DGG)	0,10 m ²	Fotogr. No 6 y 7

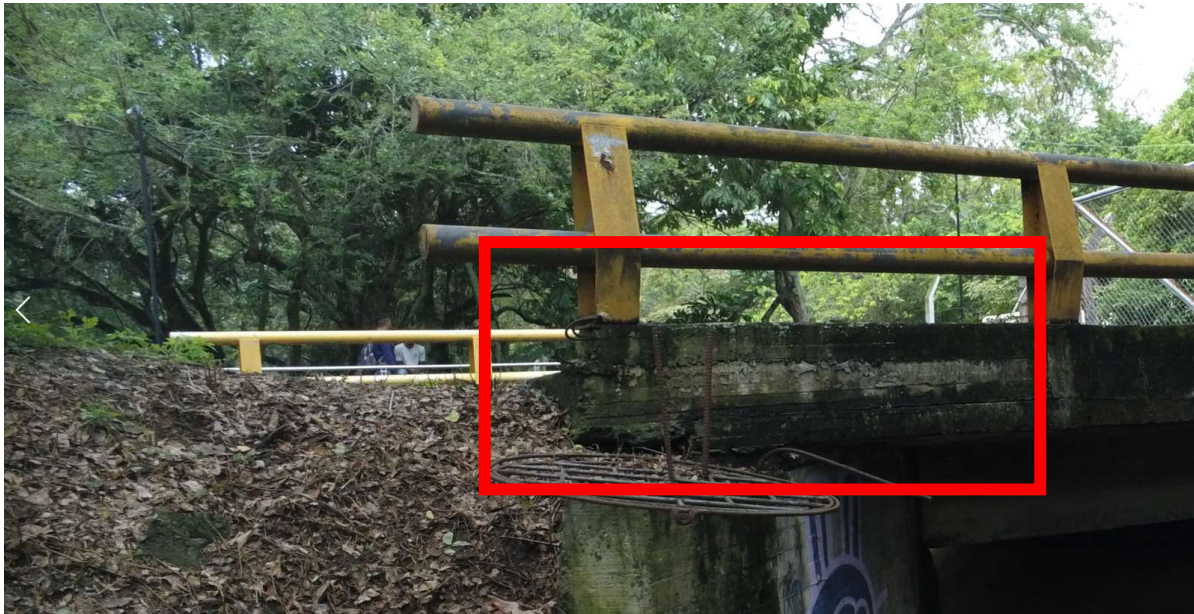
Fotografía No 8. Bordillo costado izquierdo

Daños/Observaciones:	CI	Segregación (SE)	0,30 m ²	Fotogr. No 8
	CI	Exposición del acero de refuerzo (EXA)	0,1 m ²	Fotogr. No 8

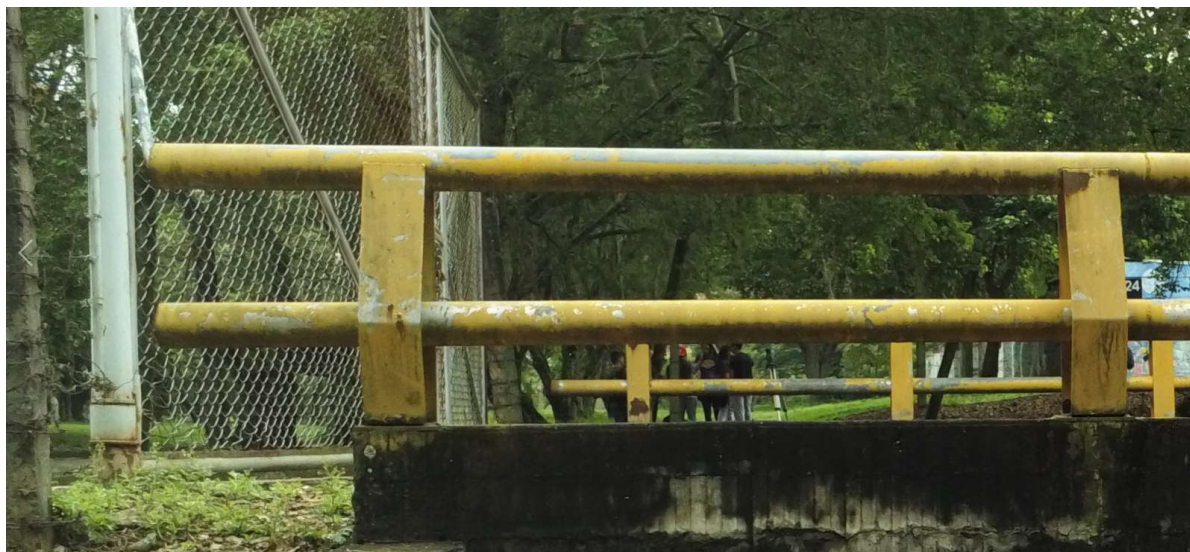
Fotografía No 9. Barandas metálicas

Daños/Observaciones:	AC	Delaminación de la pintura (DE)	16,48 m	Fotogr. No 9
	AC	Corrosión (COP)	5,00 m	Fotogr. No 10

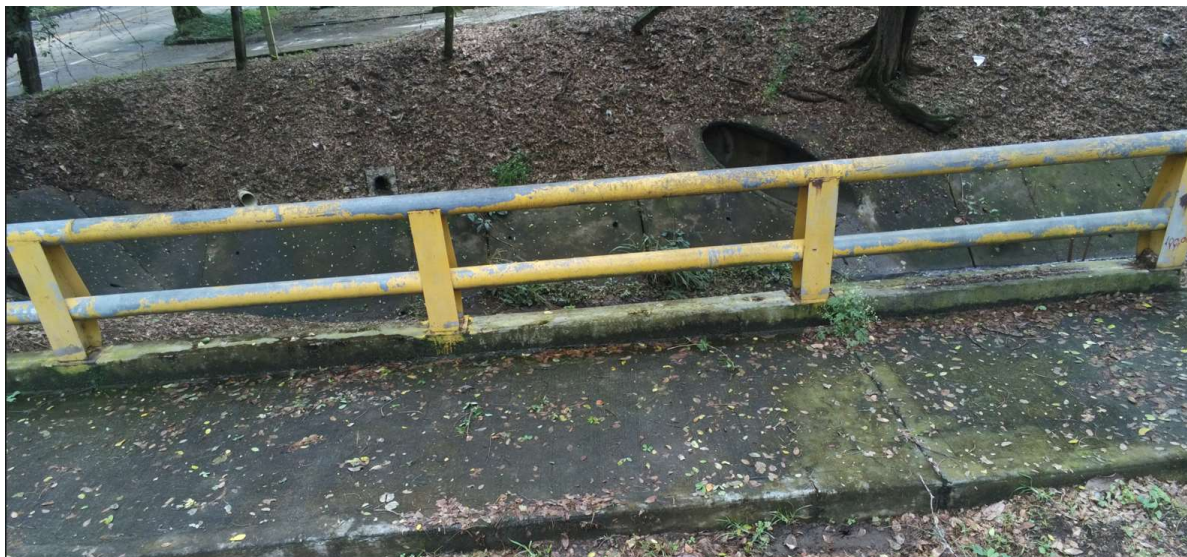
Fotografía No 11. Barandas metálicas

Daños/Observaciones:	AC	Delaminación de la pintura (DE)	16,48 m	Fotogr. No 11
	AC	Corrosión (COP)	5,00 m	Fotogr. No 12

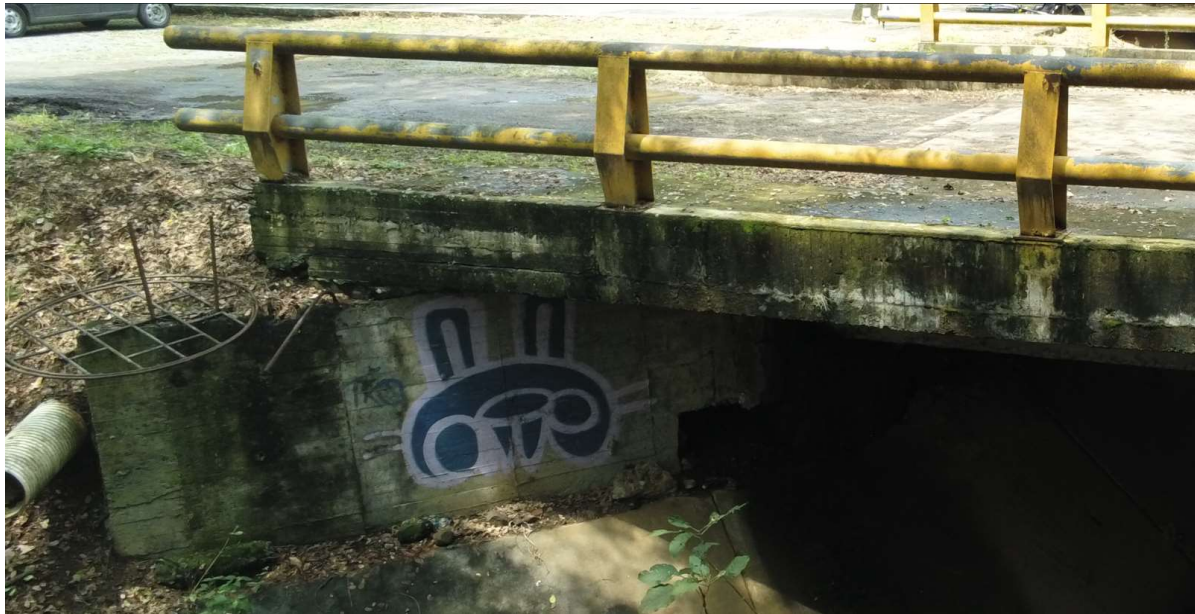
Fotografía No 13. Aleta 1 costado izquierdo

Daños/Observaciones:	A1CI	Exposición del acero de refuerzo (EXA)	0,3 m ²	Fotogr. No 13

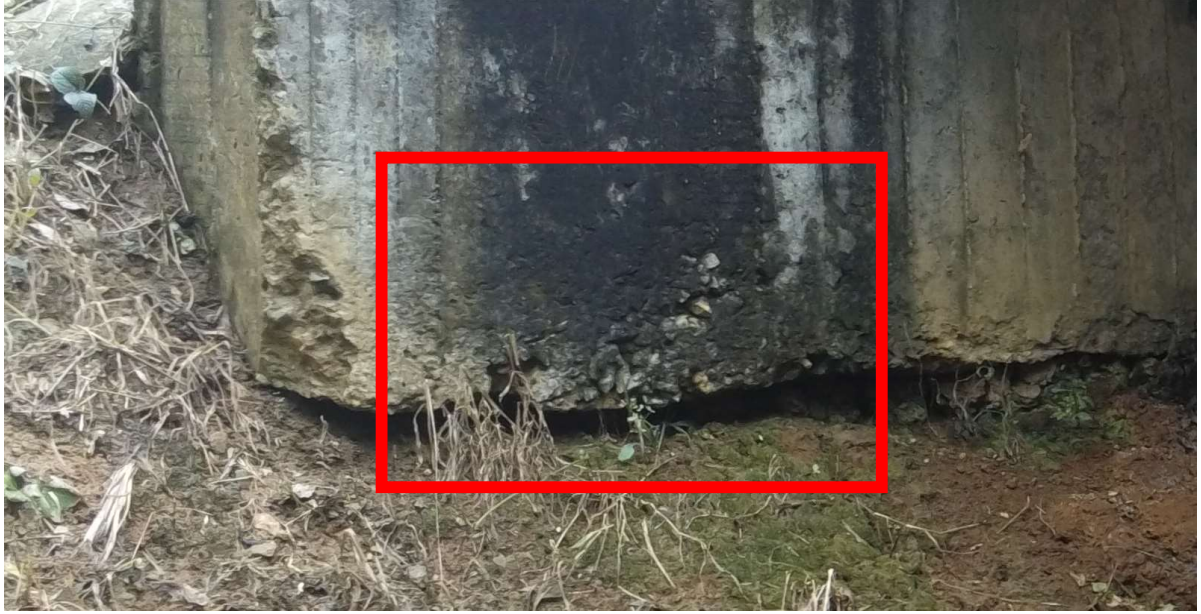
Fotografía No 14. Estribo 1

Componentes:	II	Aletas y Estribos Tipo 03 Concreto Reforzado		
Calif./Mantenimiento:	3			
Daños/Observaciones:	E1	Segregación (SE)	0,3 m ²	Fotogr. No 14
	E1	Socavación Local (SOC)	0,2 m ²	Fotogr. No 15

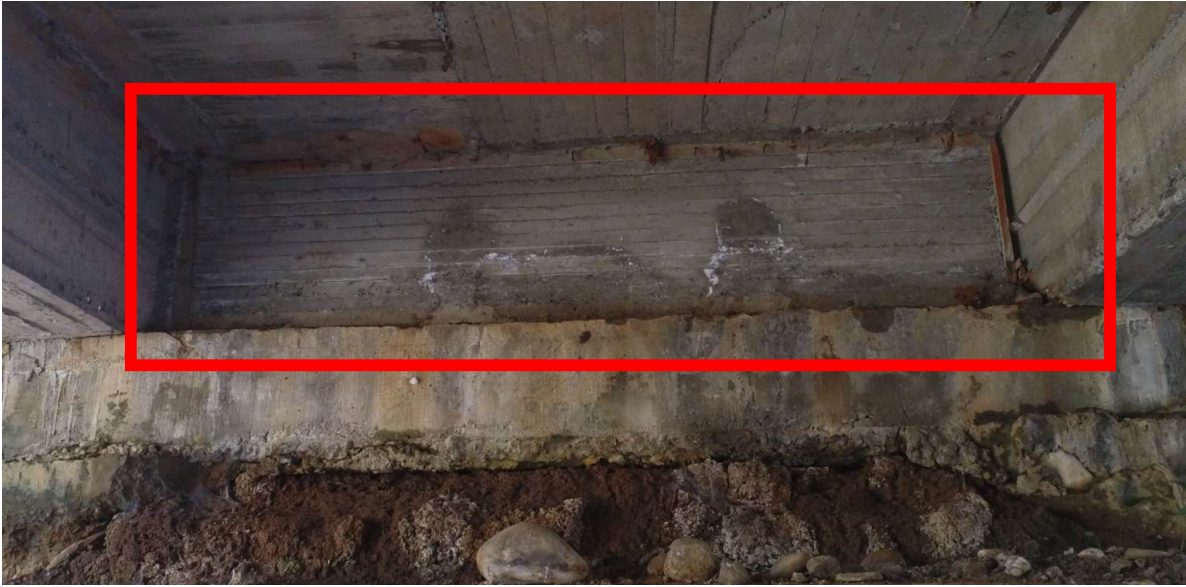
Fotografía No 16. Estribo 1

Componentes:	II	Aletas y Estribos Tipo 03 Concreto Reforzado		
Calif./Mantenimiento:	3			
Daños/Observaciones:	E1	Eflorescencias (EF)	2,70 m ²	Fotogr. No 16
	E1	Socavación Local (SOC)	0,70 m ²	Fotogr. No 17
