**INSPECCIÓN DE PUENTES EN CONCRETO REFORZADO EMPLEANDO VEHÍCULOS AÉREOS NO TRIPULADOS
(VANTs): ESTUDIO DE CASO**

SERGIO RODOLFO PEREZ JIMENO

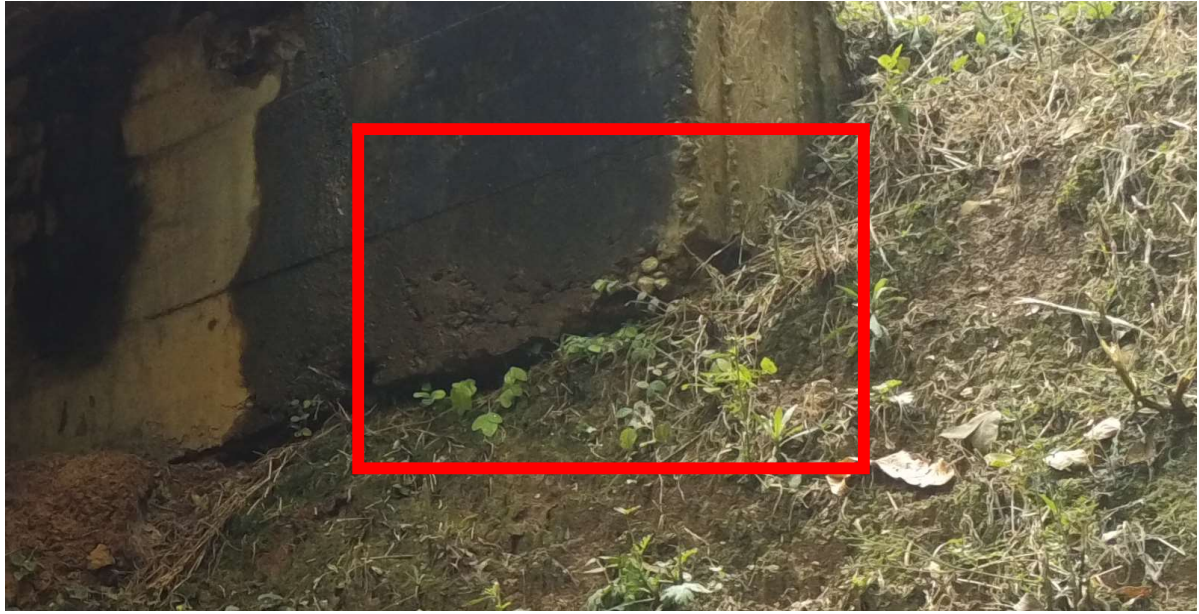
Fotografía No 20 Estribo 2

Componentes:	II	Aletas y Estribos Tipo 03 Concreto Reforzado		
Calif./Mantenimiento:	3			
Daños/Observaciones:	E2	Segregación (SE)	0,1 m ²	Fotogr. No 20
	E2	Fisura por Volcamiento (VO)	a: 0,2mm l: 0,525 m	Fotogr. No 21

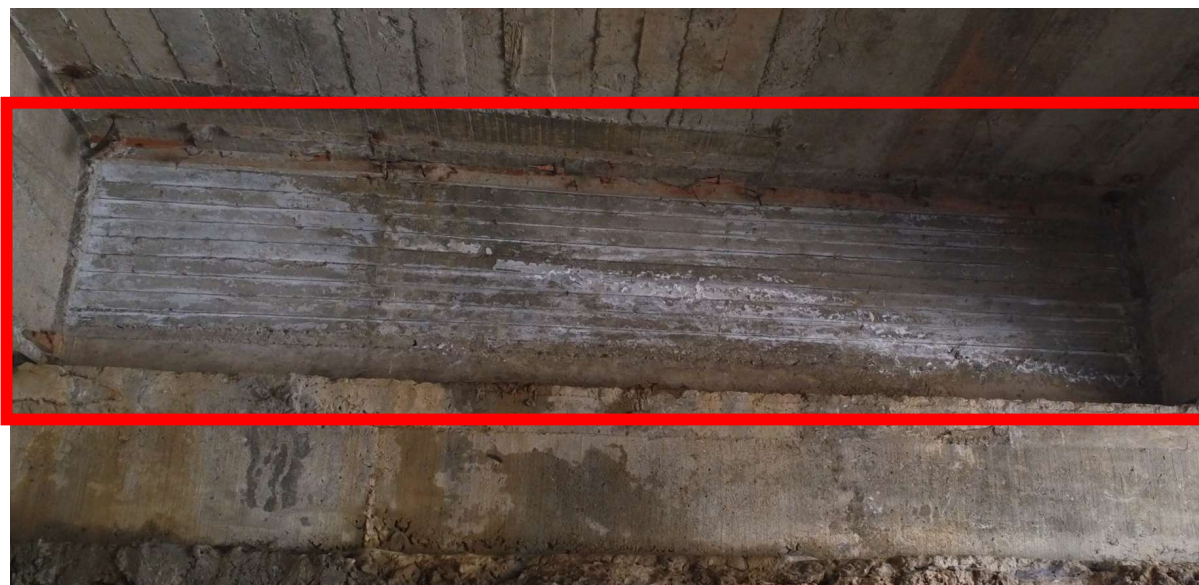
Fotografía No 22. Estribo 2

Daños/Observaciones:	E2	Eflorescencias (EF)	2,46m ²	Fotogr. No 22
	E2	Segregación (SE)	0,32 m ²	Fotogr. No 23

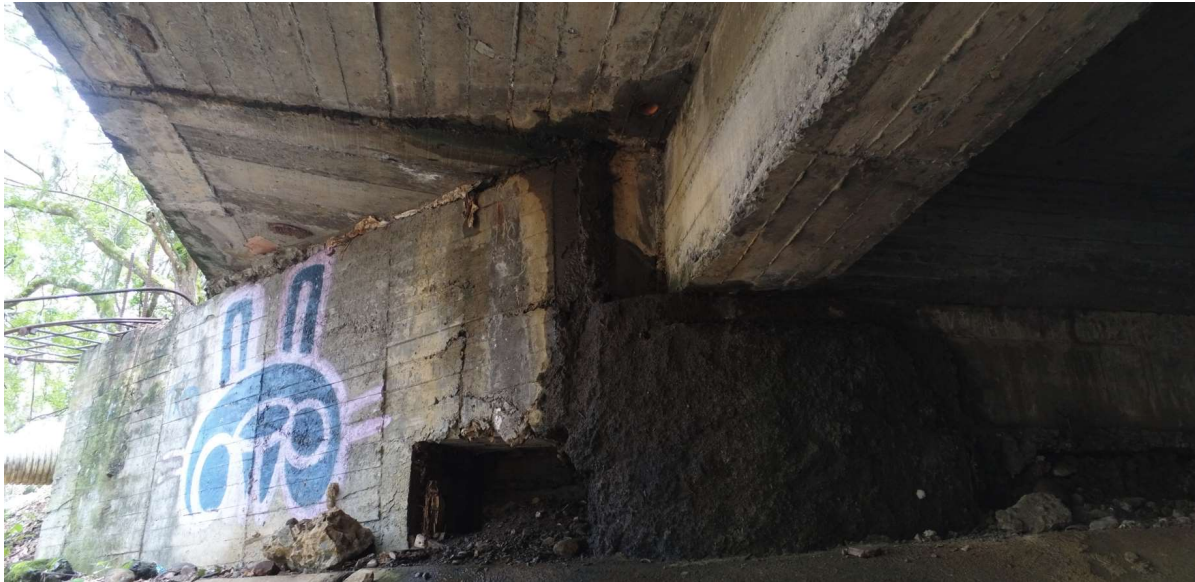
Fotografía No 24. Estribo 2

Daños/Observaciones:	E2	Infiltración (IN)	0,10 m ²	Fotogr. No 24
	A1	Exposición del acero de refuerzo (EXA)	0,20 m ²	Fotogr. No 25

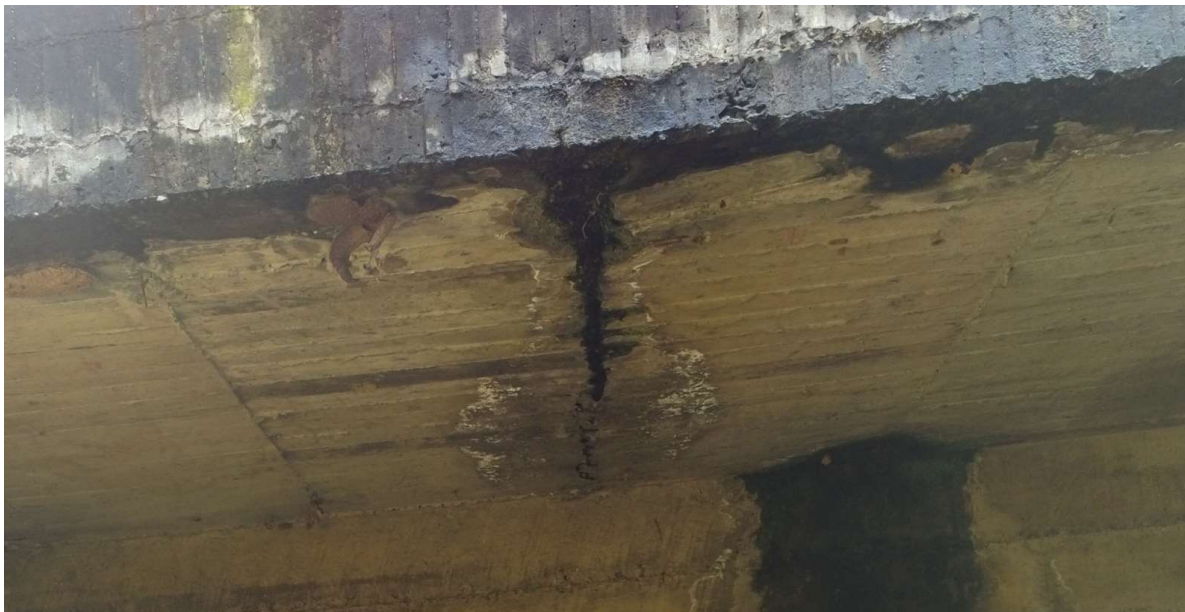
Fotografía No 26. Losa

Daños/Observaciones:	L	Infiltración (IN)	0,32 m ²	Fotogr. No 26
	L	Eflorescencias (EF)	1,10 m ²	Fotogr. No 26 y No 27

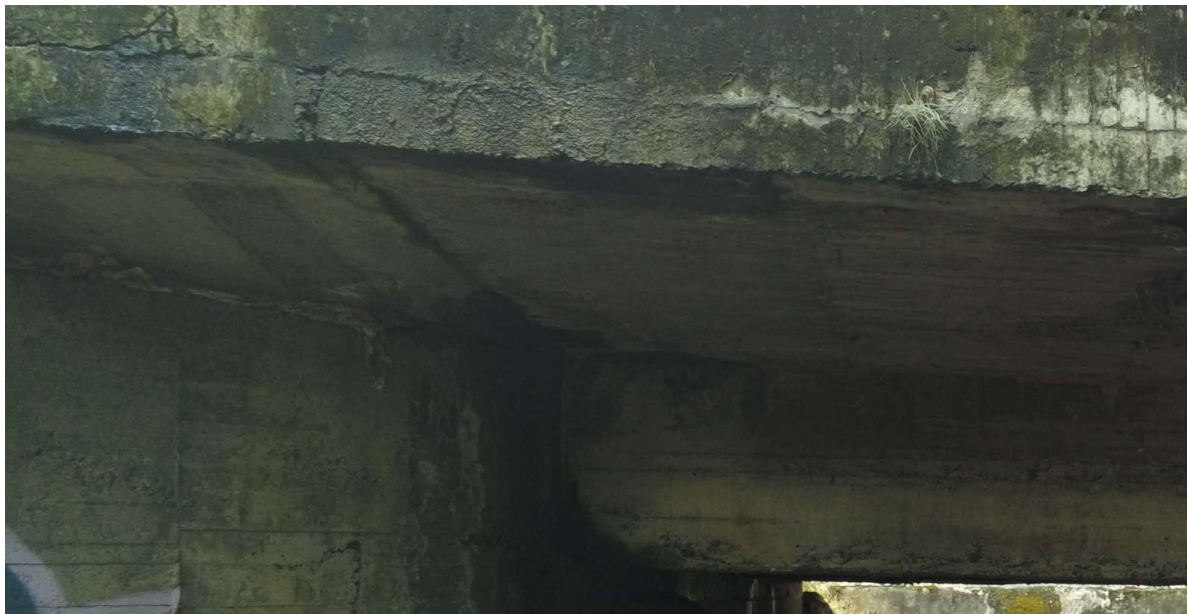
Fotografía No 28. Losa

Daños/Observaciones:	L	Infiltración (IN)	0,32 m ²	Fotogr. No 28
	L	Eflorescencias (EF)	0,54 m ²	Fotogr. No 29

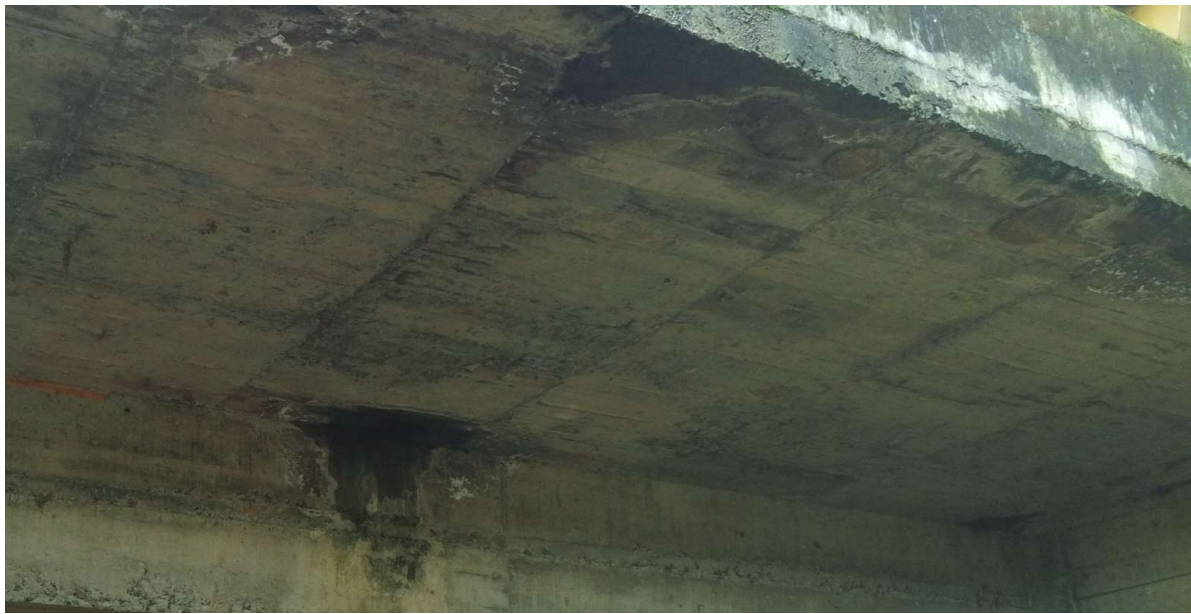
Fotografía No 30. Losa

Daños/Observaciones:	L	Segregación (SE)	0,70 m ²	Fotogr. No 30

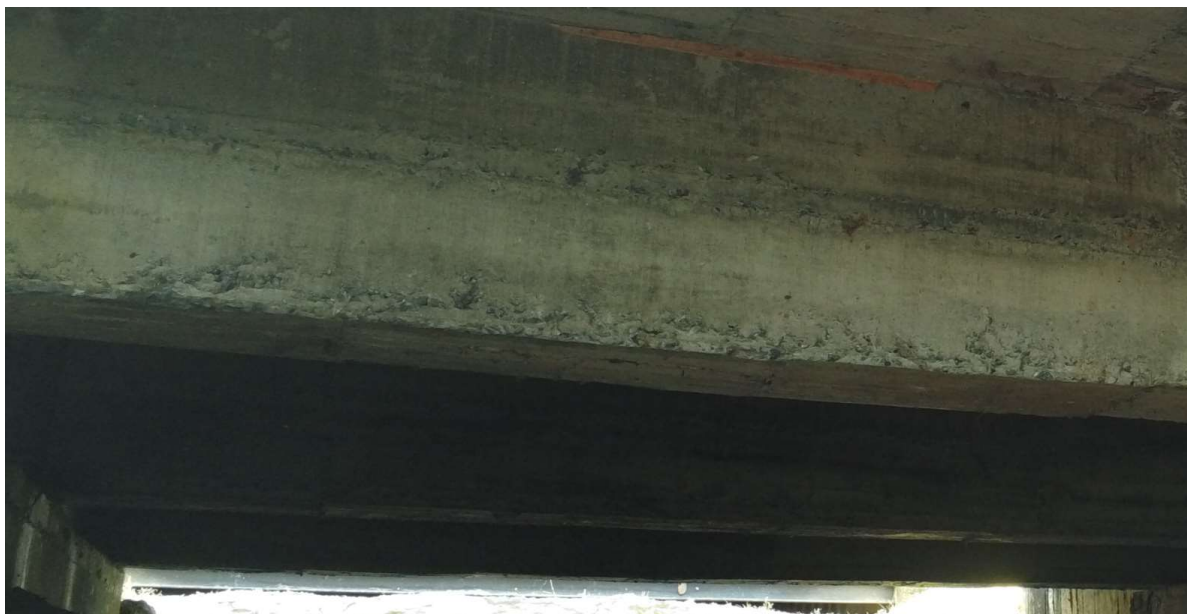
Fotografía No 31. Viga 3

Daños/Observaciones:	V3	Segregación (SE)	0,3 m ²	Fotogr. No 31
	V3	Eflorescencias (EF)	0,37 m ²	Fotogr. No 32

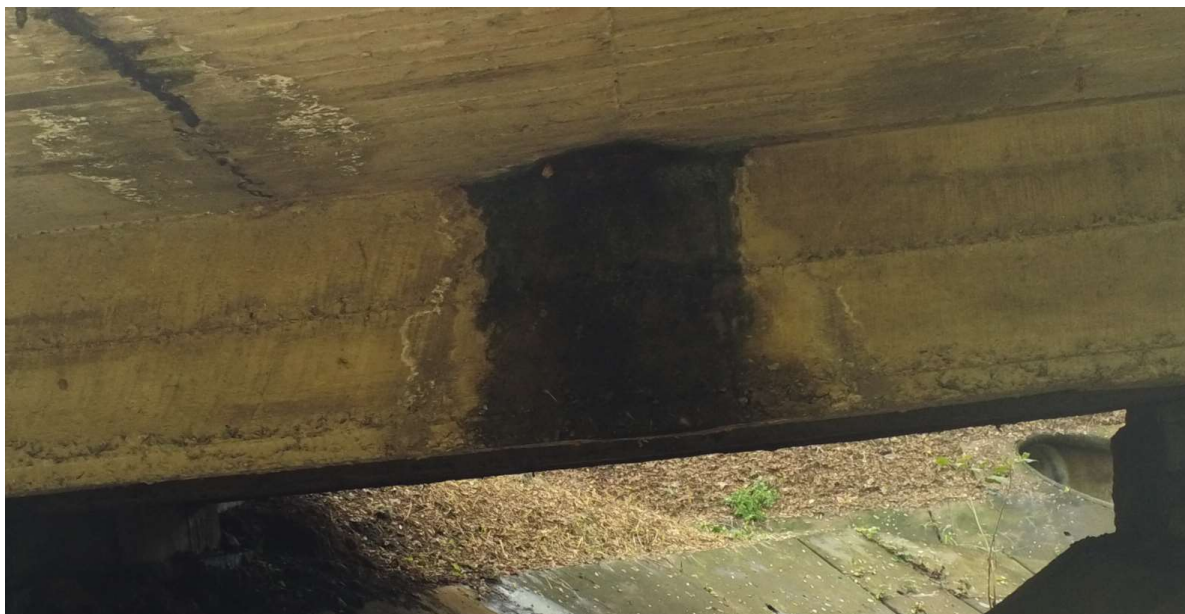
Fotografía No 33. Viga 1

Daños/Observaciones:	V1	Segregación (SE)	0,45 m ²	Fotogr. No 33
	V1	Eflorescencias (EF)	0,52m ²	Fotogr. No 33

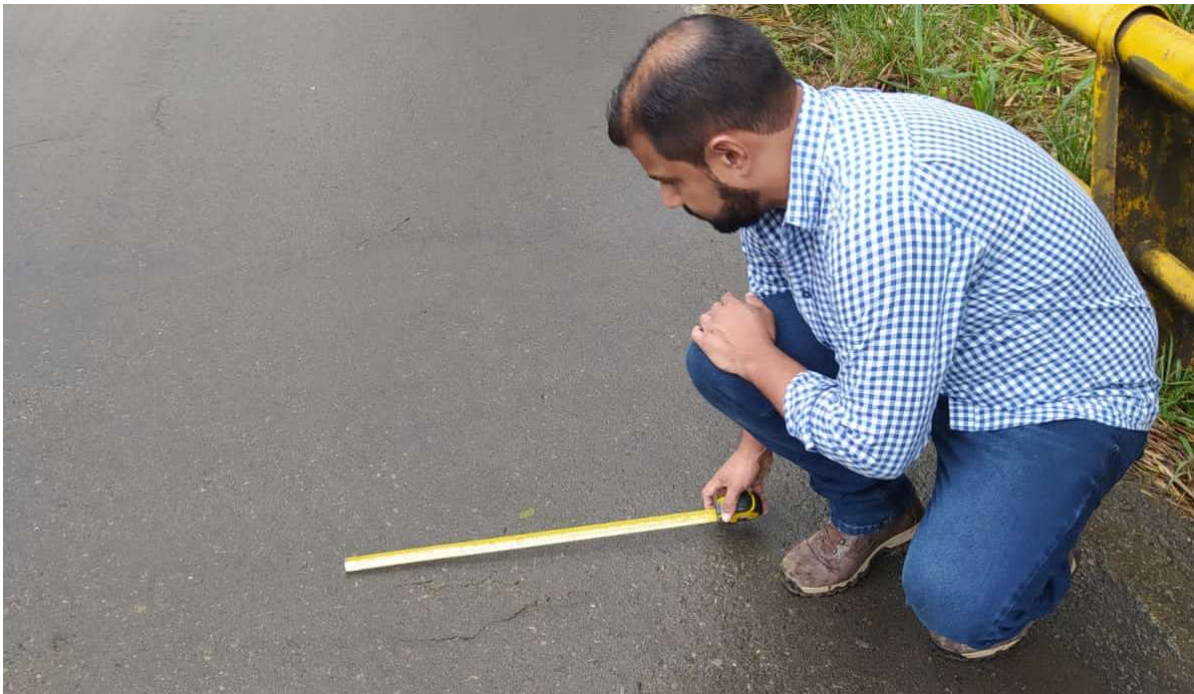
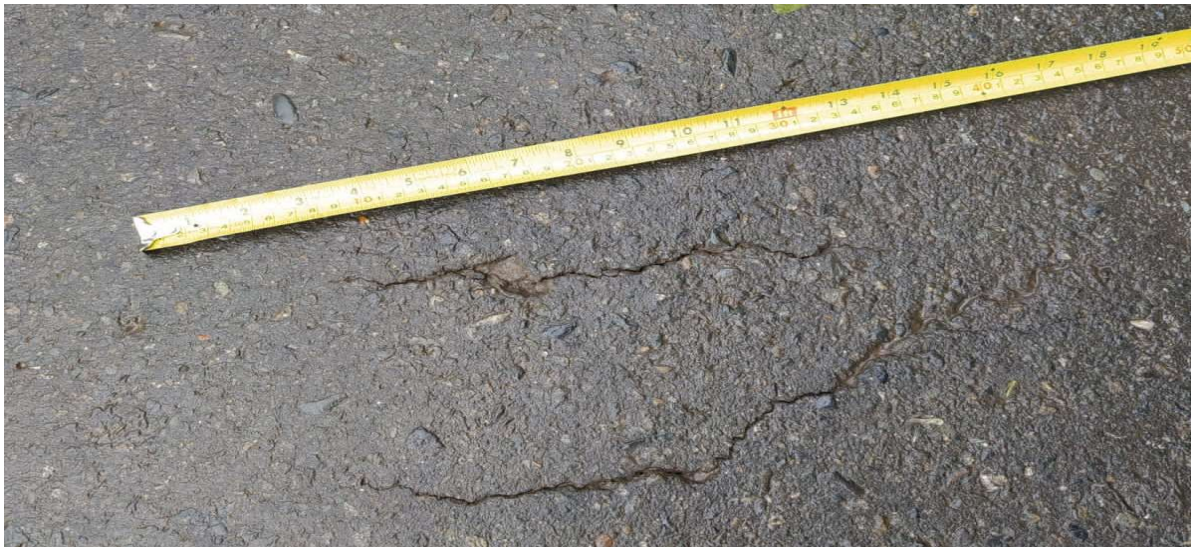
Fotografía No 3. Superficie del puente, carril derecho

Fotografía No 4. Superficie del puente, carril derecho

Daños/Observaciones:	S	Fisuras Transversales (FT)	0,45 m	Fotogr. No 3 y 4
----------------------	---	----------------------------	--------	------------------

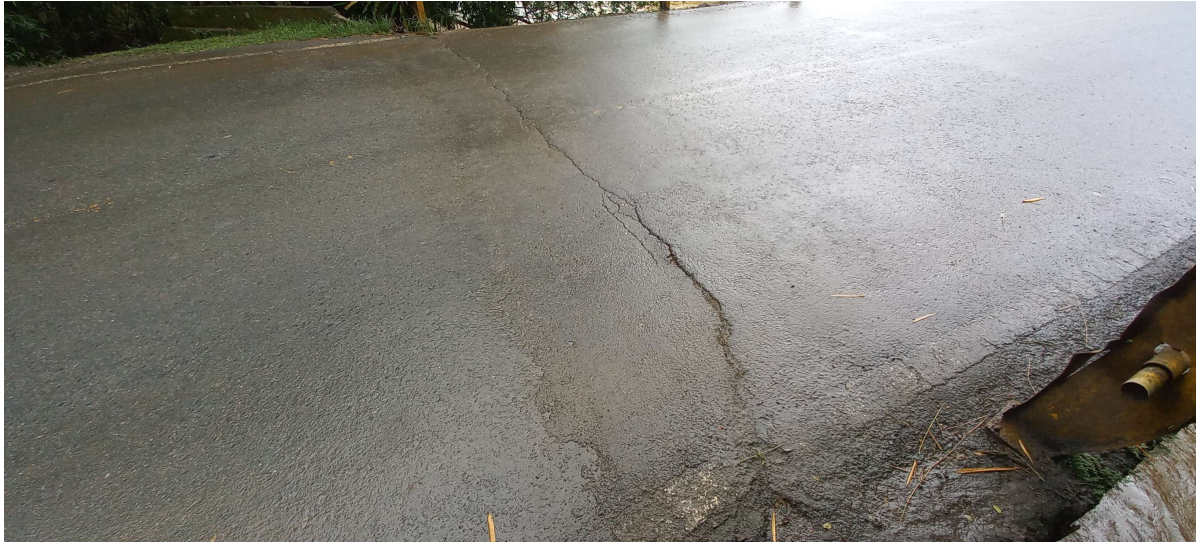
Fotografía No 7. Superficie del puente, fisura transversal en junta de construcción K0+000

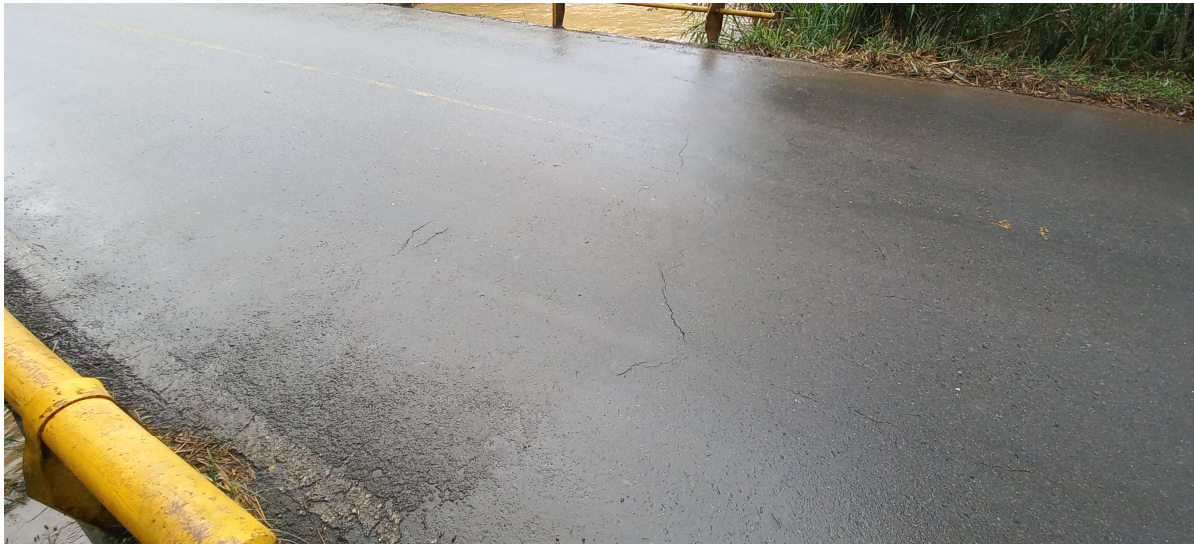
Fotografía No 8. Superficie del puente, fisura transversal en junta de construcción K0+028

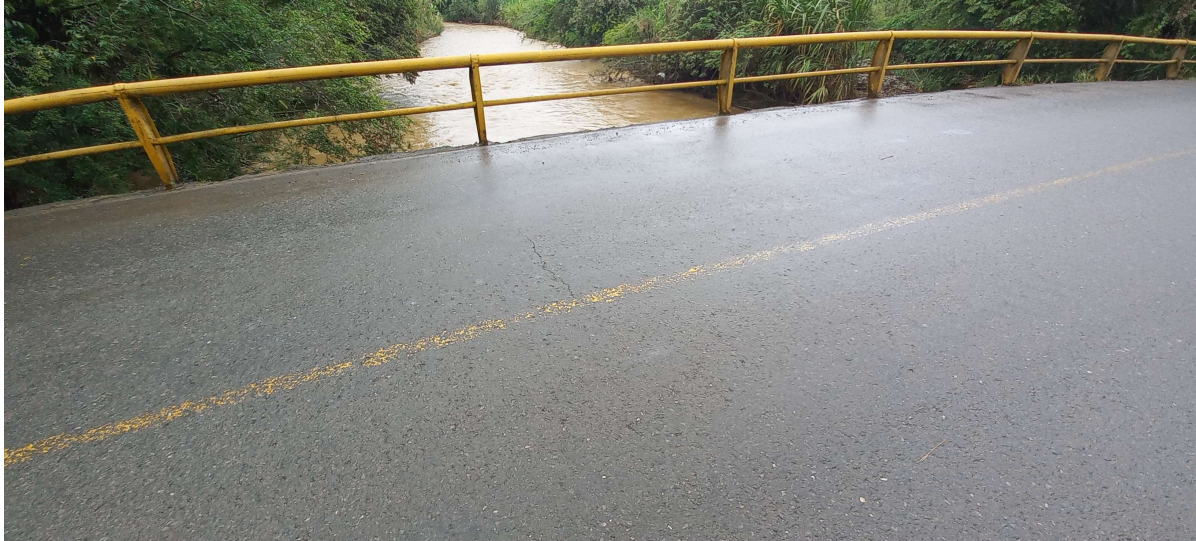
Fotografía No 11. Baranda metálica, Aguas Abajo

CI	Delaminación de la pintura (DE)	70 m	Fotogr. No 11
CI	Golpe por impacto vehicular (GIV)	9,90 m	Fotogr. No 12

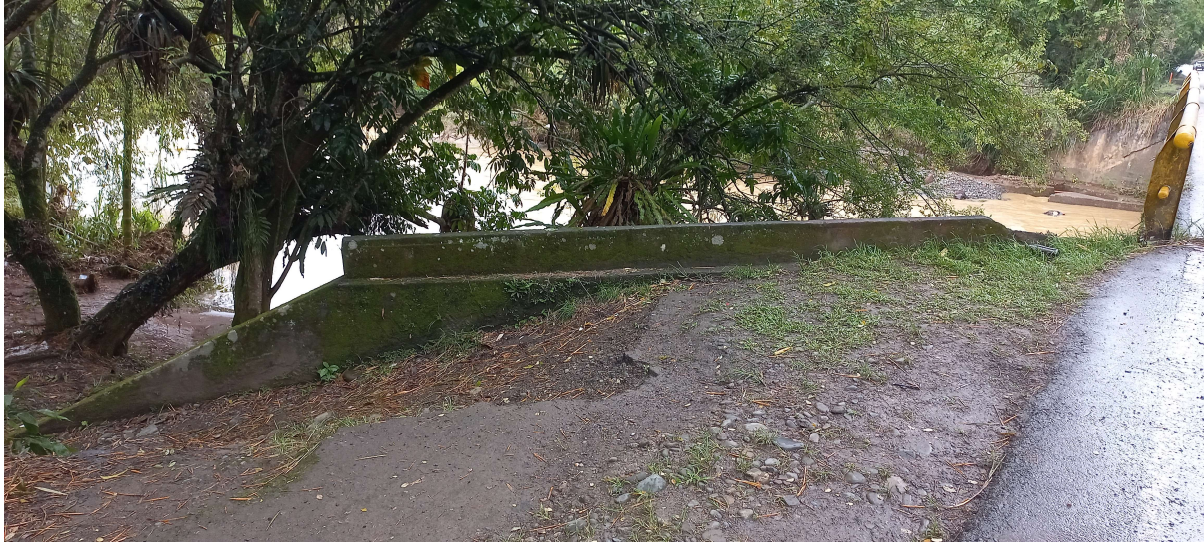
Fotografía No 13. Aleta Inicio Aguas Abajo, Cara posterior

AII	Contaminación del Concreto (CTC)	4,83 m ²	Fotogr. No 13
AII	Contaminación del Concreto (CTC)	29,45 m ²	Fotogr. No 14

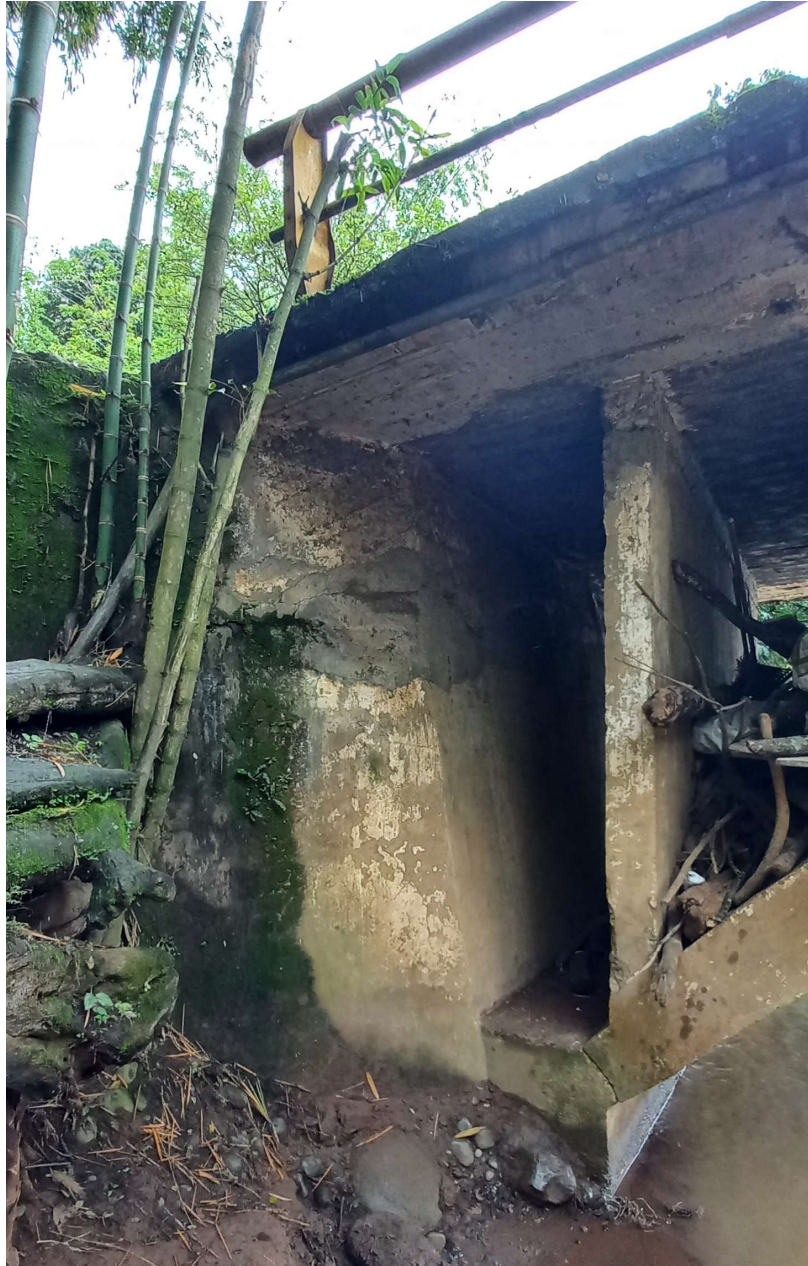
Fotografía No 15. Aleta Inicio Aguas Arriba, Cara frontal

AII	Contaminación del Concreto (CTC)	29,45 m ²	Fotogr. No 15

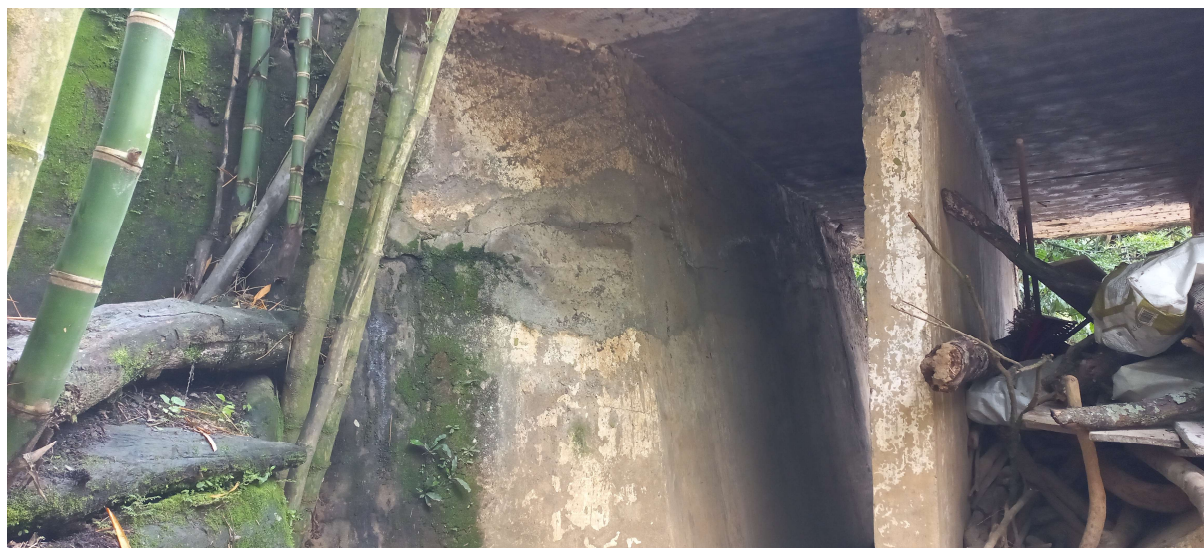
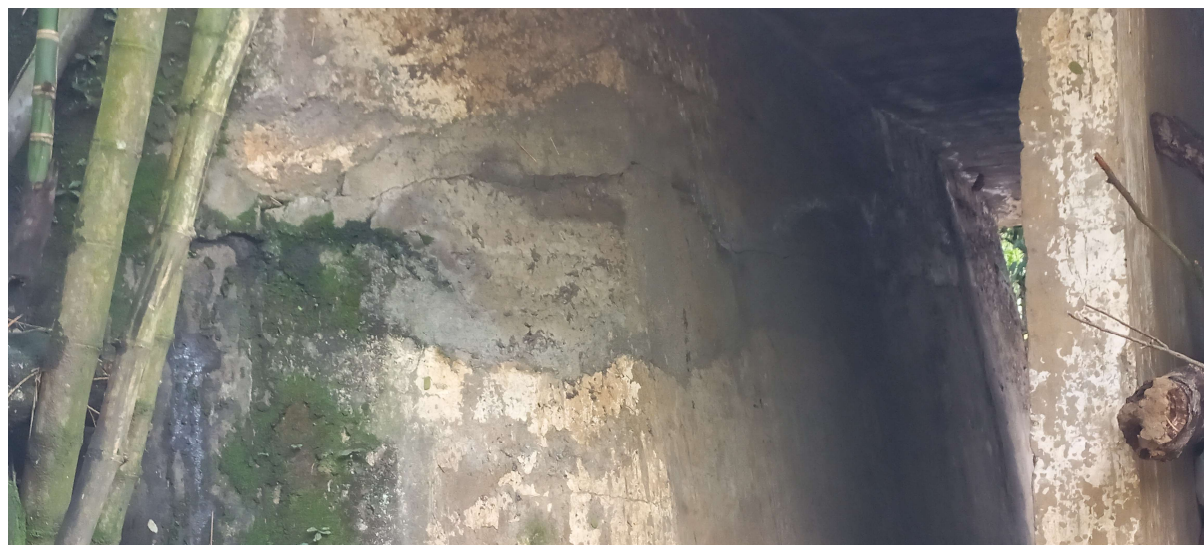
E K0+000	Grieta por movimiento lateral	9,58 m	Fotogr. No 18 y 19

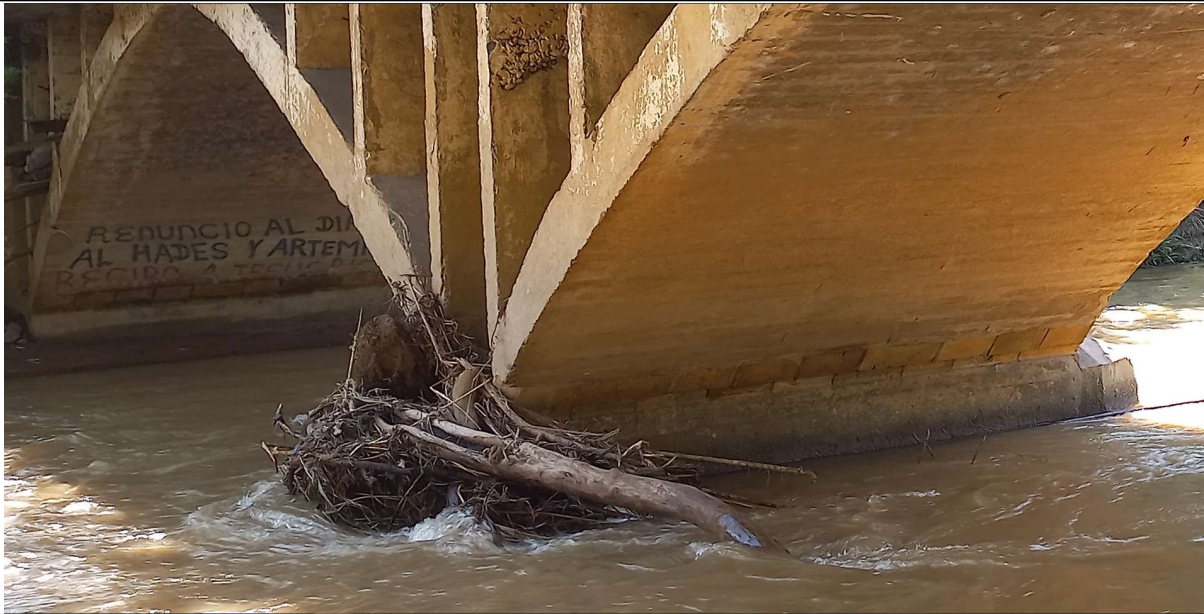
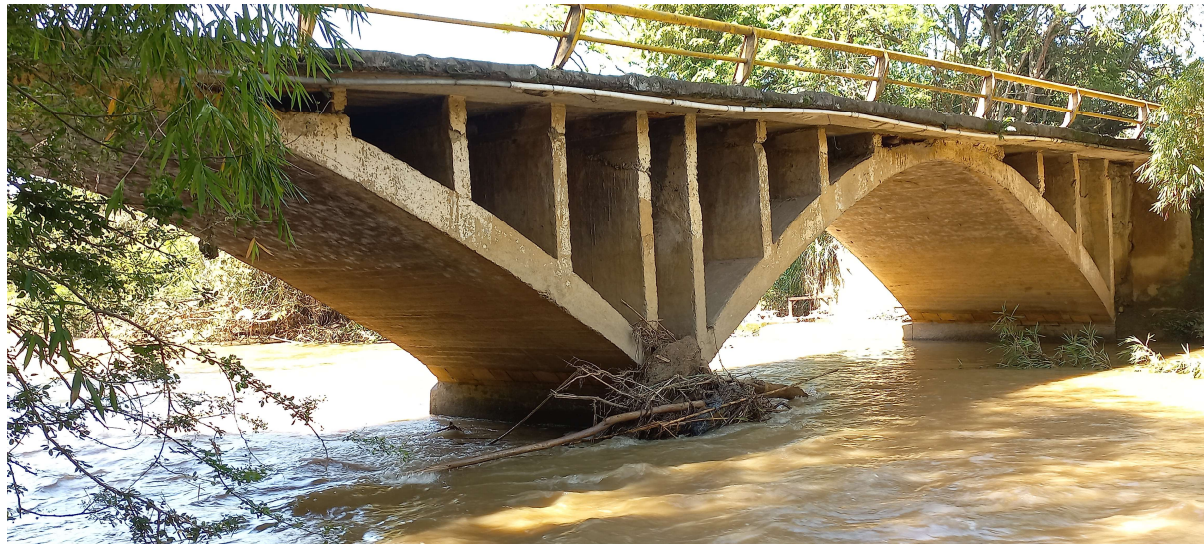
Daños/Observaciones:	T	Atascamiento de troncos y maleza	---	Fotogr. No 20 y 21

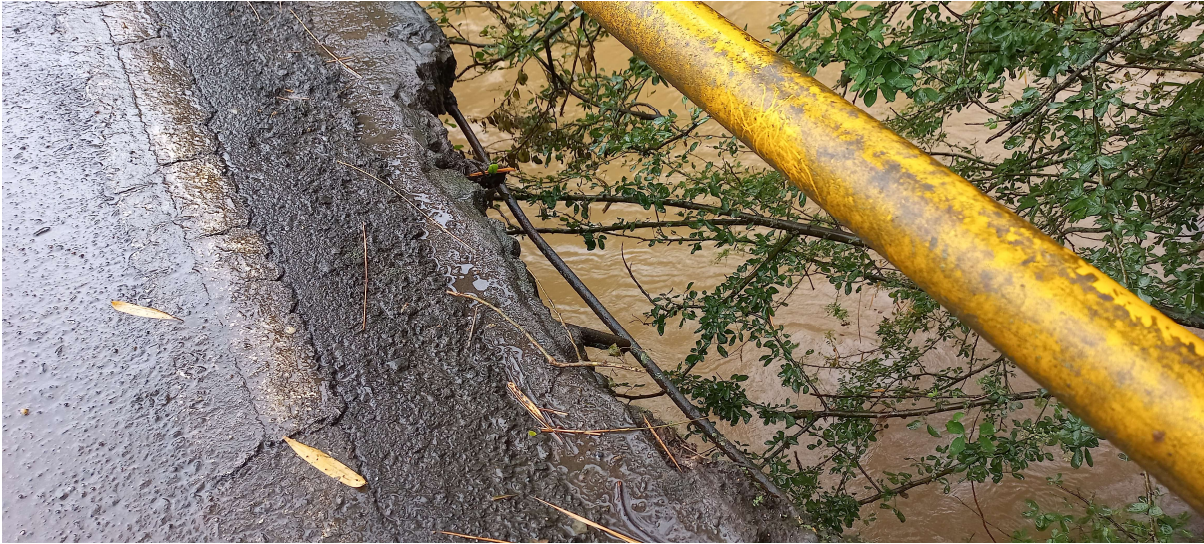
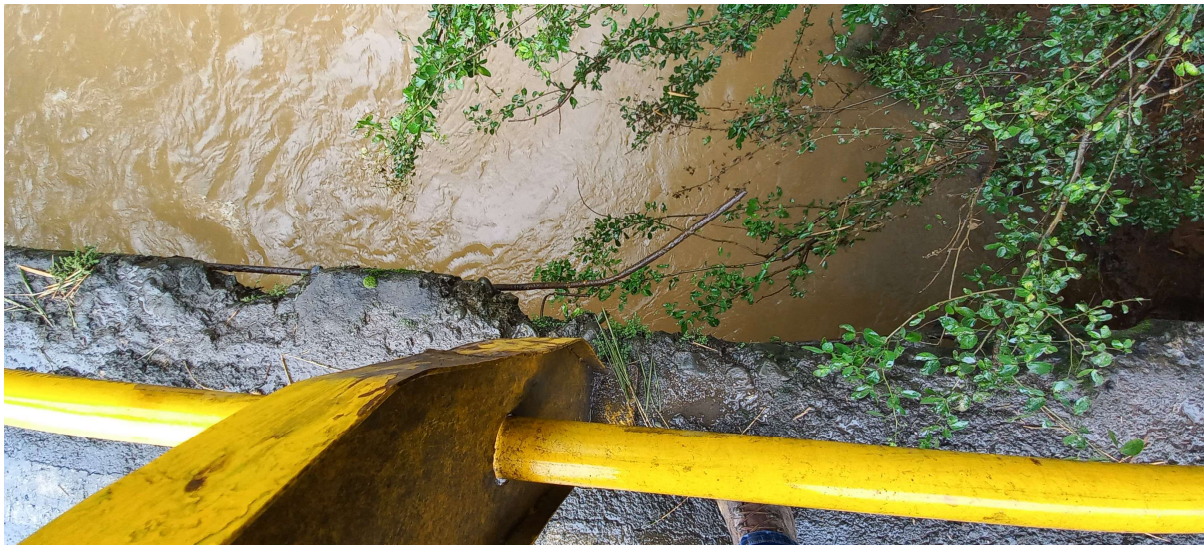
Fotografía No 22 Losa

Fotografía No 23. Losa

L	Exposición del acero de refuerzo (EXA)	0,81 m ²	Fotogr. No 22 y 23

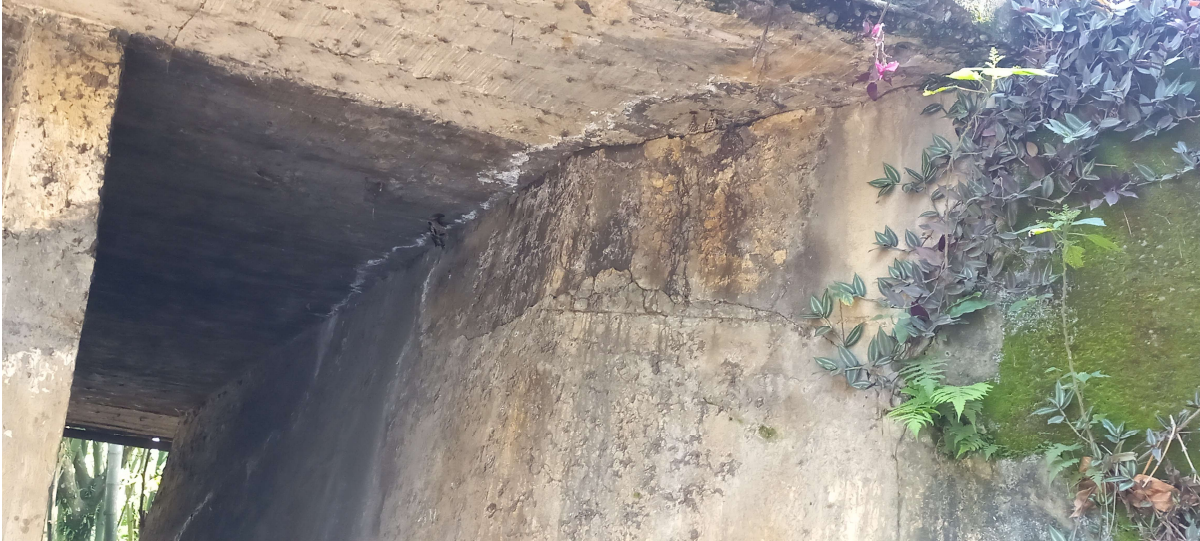
Fotografía No 24. Losa

L	Eflorescencias (EF)	2,98 m ²	Fotogr. No 24
L	Recubrimiento inadecuado (RE)	---	Fotogr. No 25

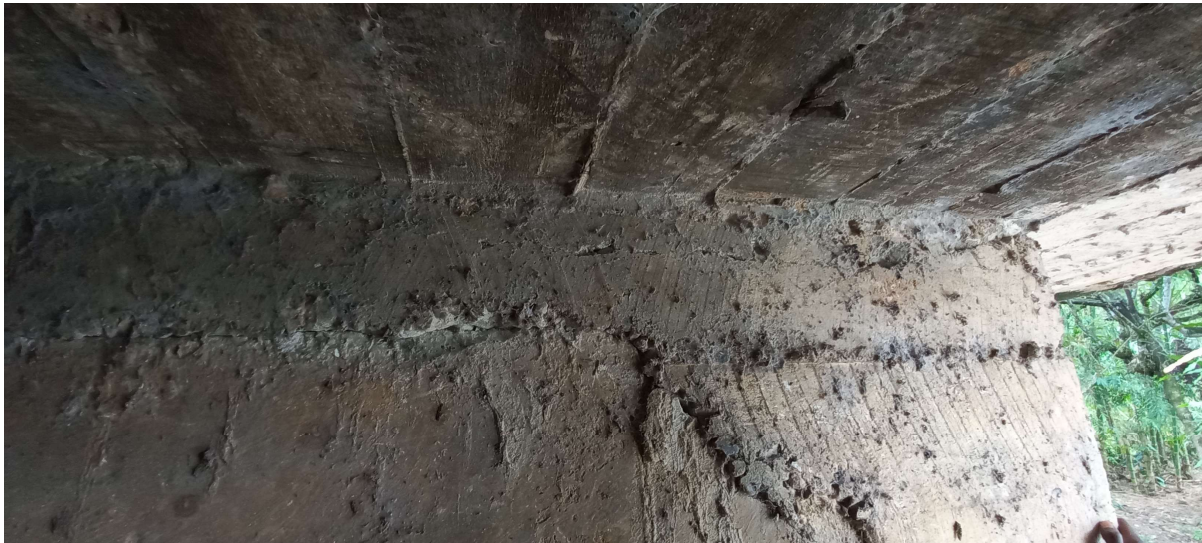
Fotografía No 29. Superestructura en concreto, Arcos en concreto, Muros. Aguas Abajo.

ACM	Fisura por cortante (FIC)	1,20 m	Fotogr. No 28
ACM	Construcción inadecuada de juntas frías (JF)	9,04 m	Fotogr. No 29

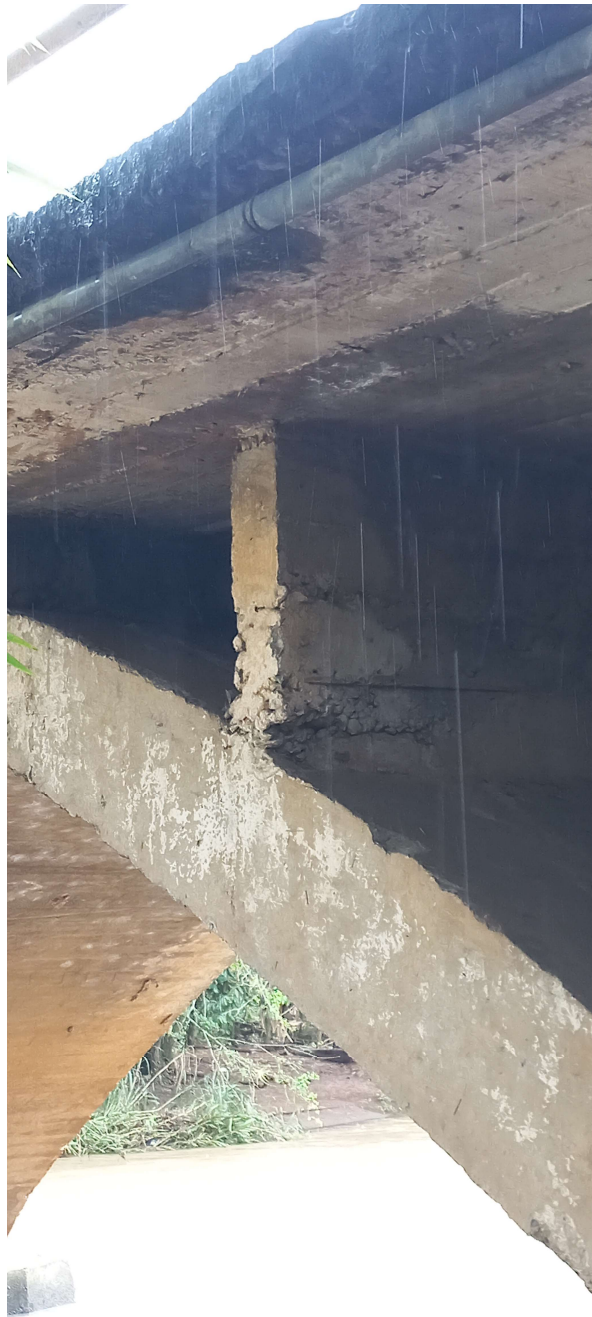
Fotografía No 32. Superestructura en concreto, Arcos en concreto, Muros. Aguas Arriba.

ACM	Segregación en muro (SE)	---	Fotogr. No 32

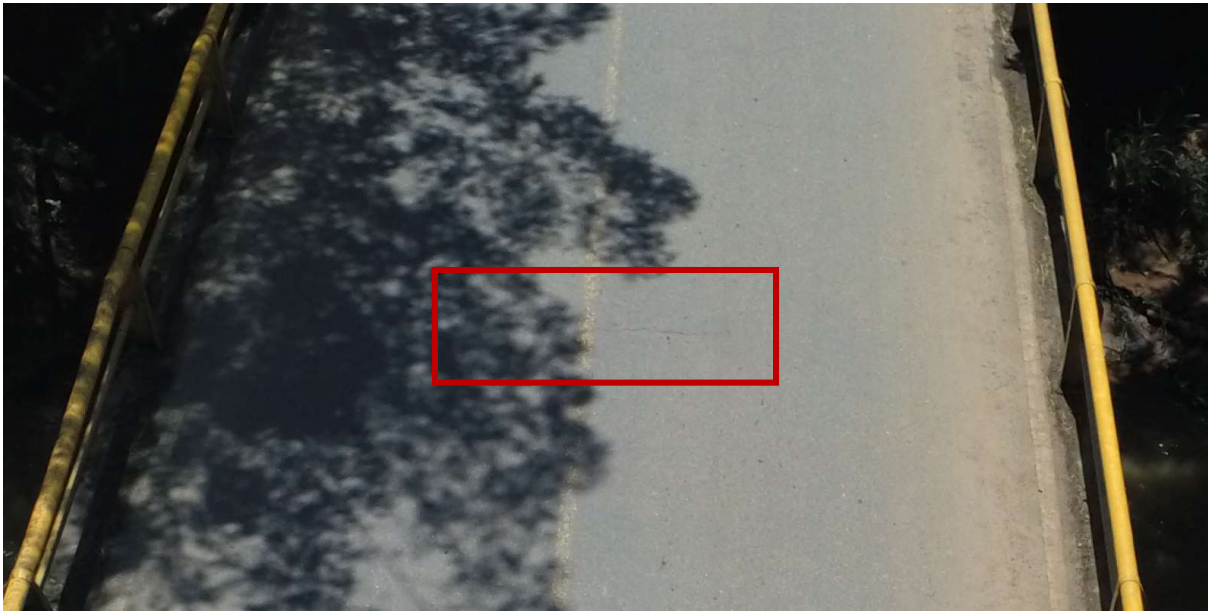
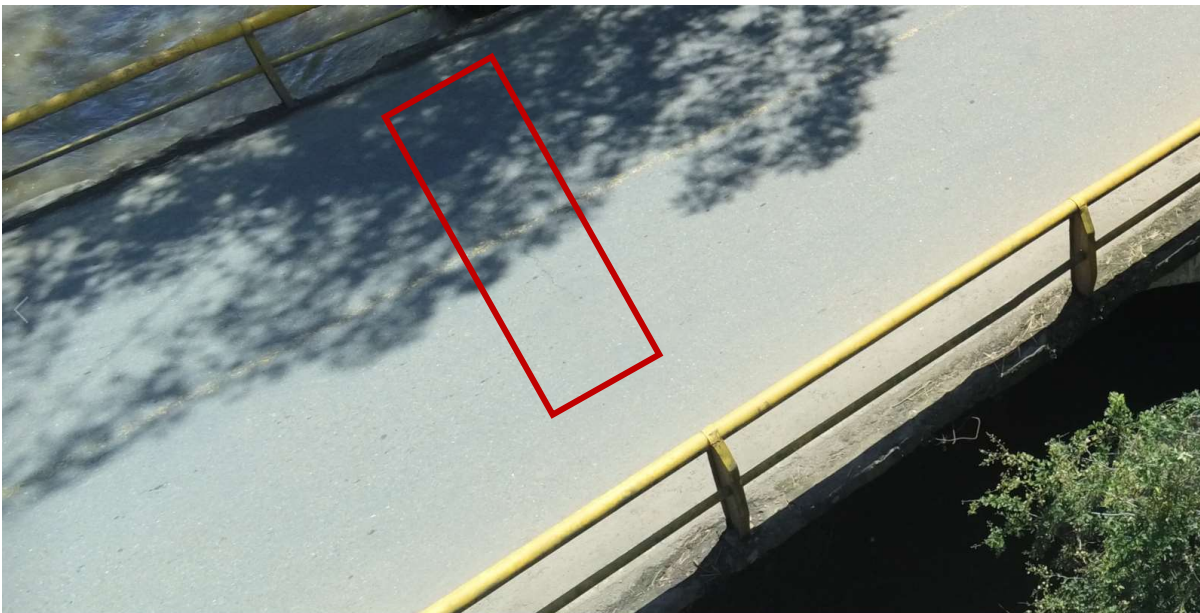
Fotografía No 4. Superficie del puente, eje

Fotografía No 5. Superficie del puente, eje

S	Fisura Transversal (FT)	1,27	Fotogr. No 4 y 5

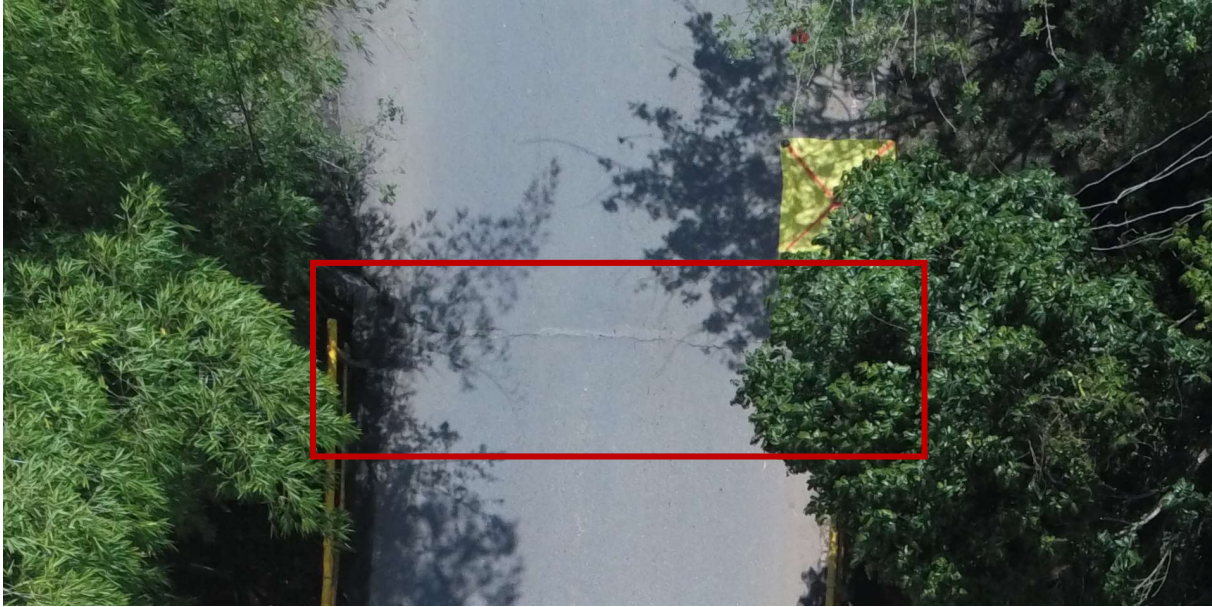
Fotografía No 6. Superficie del puente, fisura transversal en junta de construcción K0+000

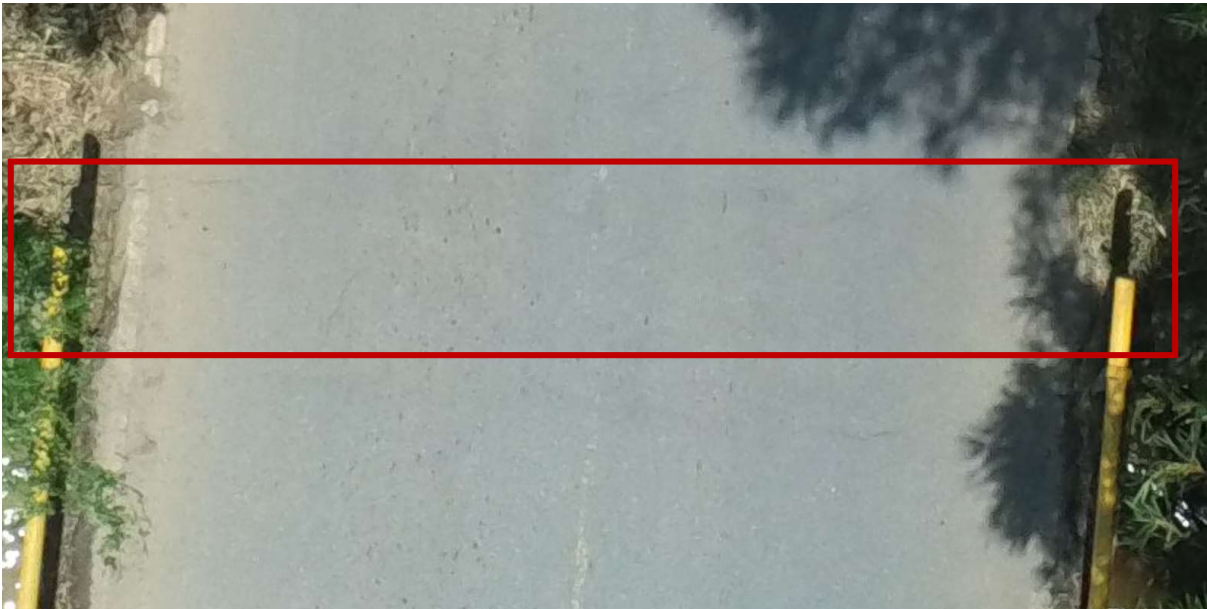
Fotografía No 7. Superficie del puente, fisura transversal en junta de construcción K0+028,5

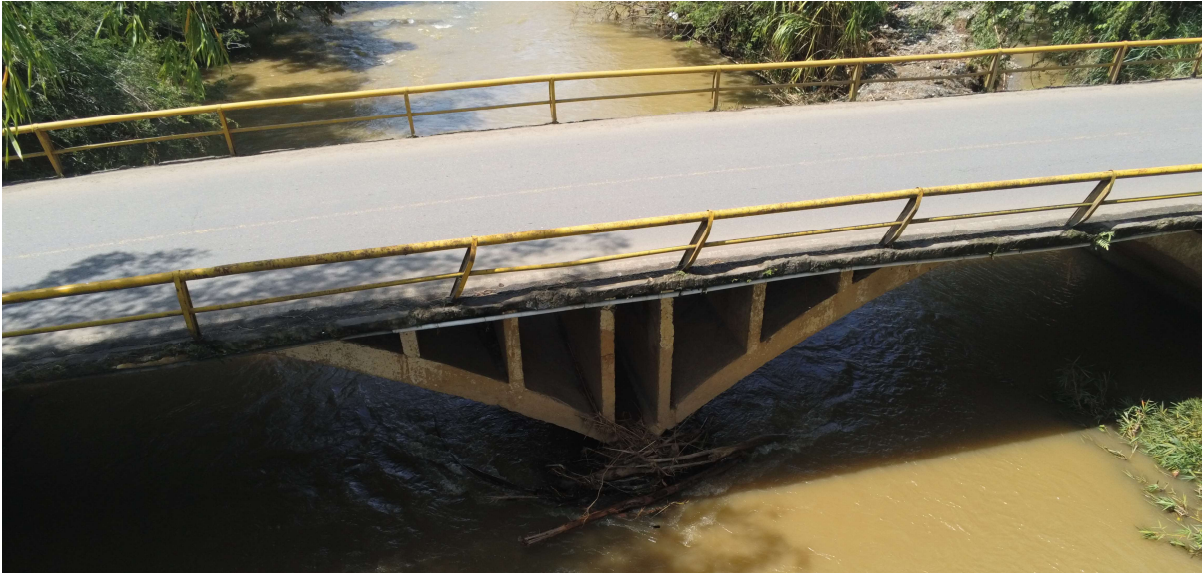
Fotografía No 8. Baranda metálica, Aguas Arriba.

CD	Delaminación de la pintura (DE)	59 m	Fotogr. No 8
CD	Golpe por impacto vehicular (GIV)	5,32 m	Fotogr. No 9

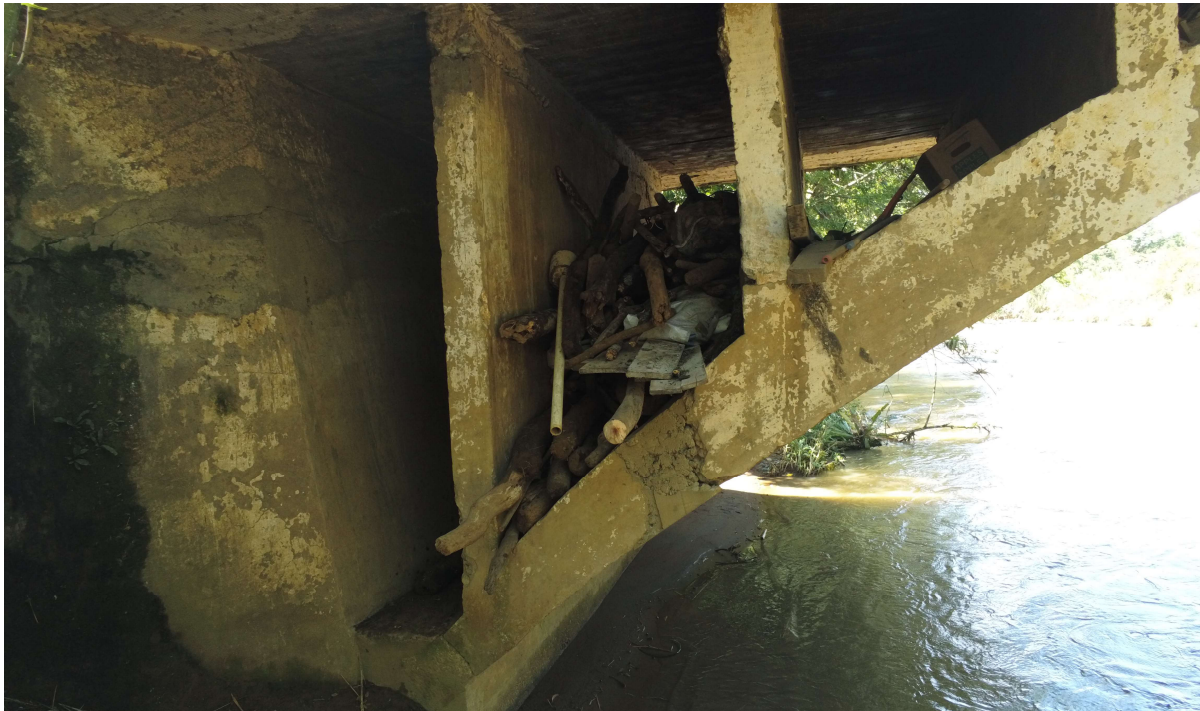
Fotografía No 17. Estribo K0+000

E K0+000	Grieta por movimiento lateral	9,58 m	Fotogr. No 16 y 17

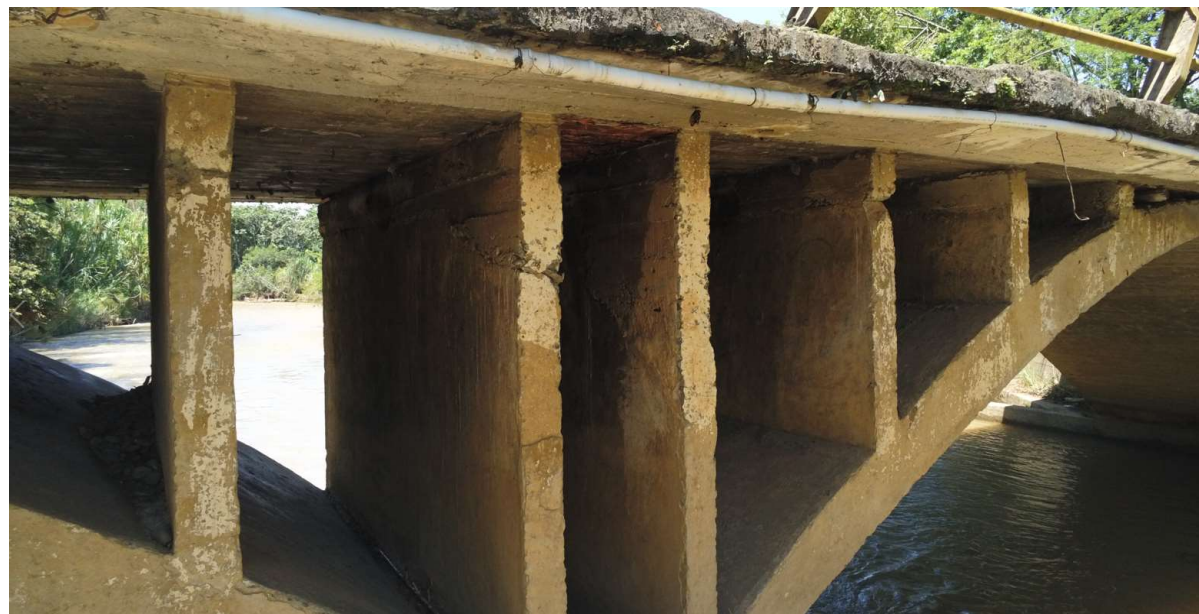
Fotografía No 31. Superestructura en concreto, Arcos en concreto, Muros. Aguas Arriba.

ACM	Construcción inadecuada de juntas frías (JF)	57,85 m	Fotogr. No 30
ACM	Construcción inadecuada de juntas frías (JF)	57,85 m	Fotogr. No 31
