**EVALUACIÓN DE LOS IMPACTOS NEGATIVOS ASOCIADOS A LA
GEOTECNIA EN EL CICLO DE VIDA DE PROYECTOS DE VIVIENDA
ESTUDIO DE CASO**

PROYECTO PARA EL TRABAJO DE GRADO
MAESTRÍA EN INGENIERÍA CIVIL

ANDRÉS FERNANDO ARCOS LÓPEZ

Julio de 2025

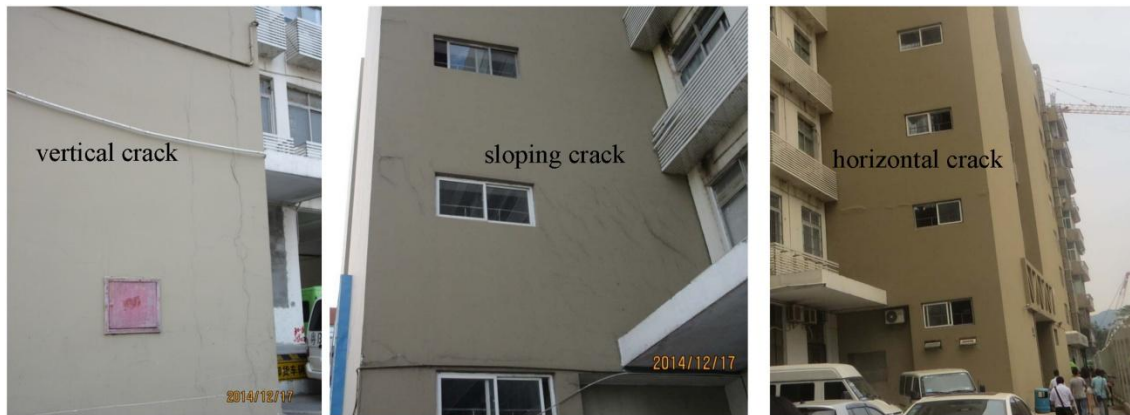
Zhang et al. (2018), presentan un estudio de caso en China donde se evaluaron los daños sufridos por un edificio existente adyacente a una excavación profunda para la construcción de una estación de metro. La Figura 1 muestra los daños observados en el muro del edificio existente durante la excavación del foso de cimentación. Se evidencian grietas verticales en la esquina del muro, así como grietas inclinadas y horizontales que se extienden en dirección paralela al foso. Las grietas verticales presentan mayor apertura en la parte inferior de la esquina del muro y tienden a cerrarse progresivamente hacia la parte superior, sin que se identifique riesgo de colapso. Además, las observaciones en campo confirman que no se detecta una inclinación significativa en el muro adyacente al área excavada. A través de monitoreo en campo, simulaciones numéricas con Plaxis y ensayos experimentales sobre el suelo, identificaron que la causa principal de los daños fue el asentamiento diferencial inducido tanto por la excavación como por el proceso de desagüe del terreno. Los autores evidencian que el uso de muros pantalla no logró aislar hidráulicamente la excavación, lo que facilitó el arrastre de partículas finas (principalmente arenas medias y finas) y provocó pérdida de estrato y asentamientos severos. Estos, a su vez, generaron grietas verticales, inclinadas y horizontales en el edificio, con asentamientos diferenciales de hasta 107 mm.

Figura 1. Daños típicos en los edificios adyacentes a la excavación profunda (Zhang et al., 2018).

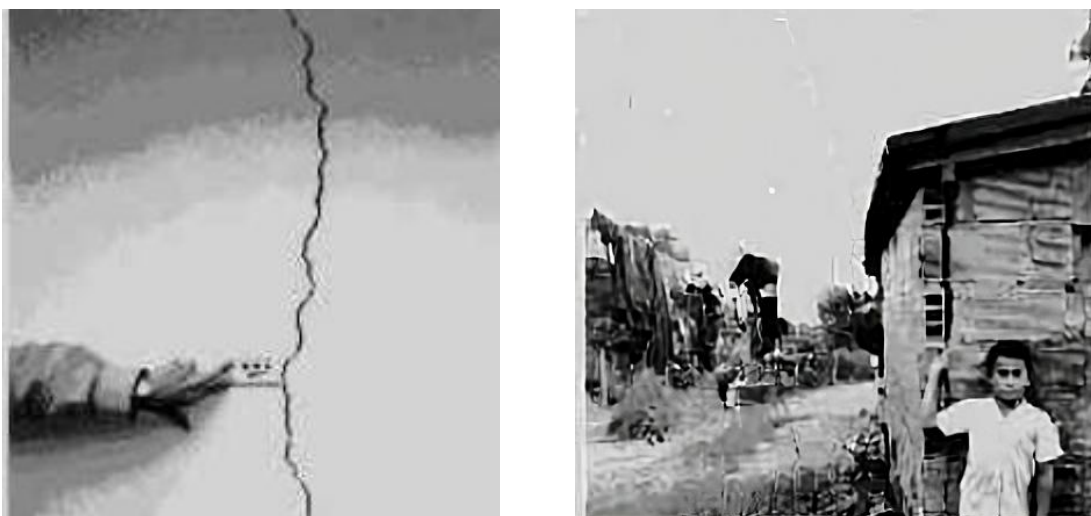
Cano y Otálvaro (2000), estudian una serie de problemas por la ampliación de una vía, muestran con claridad el patrón de agrietamiento causado por deslizamientos activos en una de las viviendas de la vereda Mestizal, en el municipio de San Jerónimo (Antioquia). En esta figura se observa una grieta vertical de gran apertura en un muro de mampostería, con evidencia de desplazamiento horizontal acumulado en el tiempo. Esta manifestación física del daño coincide con los datos medidos en campo, donde se registraron aperturas superiores a 10 mm con tendencia creciente, lo que refleja la evolución progresiva de un fenómeno de inestabilidad en el terreno. En la Figura 2 se ilustra como el movimiento del talud afecta directamente las viviendas, comprometiendo su estabilidad y evidenciando la necesidad de implementar medidas de estabilización geotécnica.

Figura 2. Grietas asociadas con deslizamientos en la vereda Mestizal (Cano y Otálvaro, 2000).

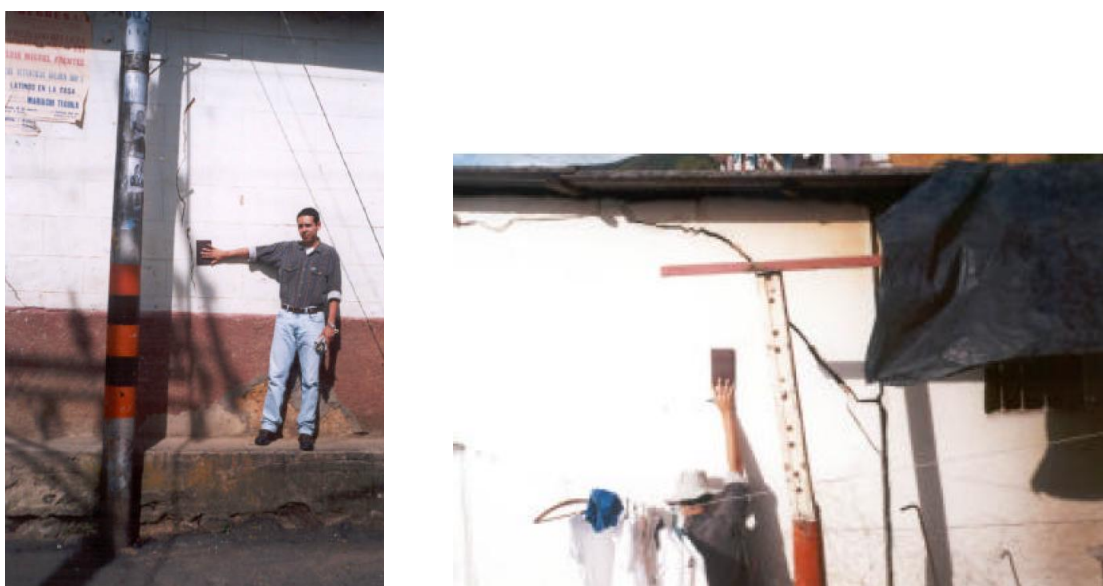
tonelaje. Entre las patologías observadas se documentaron agrietamientos verticales, levantamientos de pisos, desprendimiento de muros y pérdida de conexiones estructurales, con aperturas que en algunos casos superaban los 20 mm. El fenómeno fue más severo en viviendas localizadas cerca de la vía alterna, indicando una correlación directa con las vibraciones y sobrecargas cíclicas impuestas por el tránsito pesado (ver Figura 4). En cuanto a los pavimentos, se determinó que el bombeo de agua subterránea, combinado con cargas excesivas, provocó fallas estructurales por socavación, agrietamiento y asentamientos diferenciales. El caso del sector de La Gloria es paradigmático: la vía presentó colapsos reiterados por erosión interna y pérdida de soporte, atribuibles a una interpretación geotécnica deficiente y a soluciones técnicas inadecuadas.

Figura 4. Daños visibles en el punto de descarga de cargas dinámicas por tránsito pesado (Cano y Otálvaro, 2001).

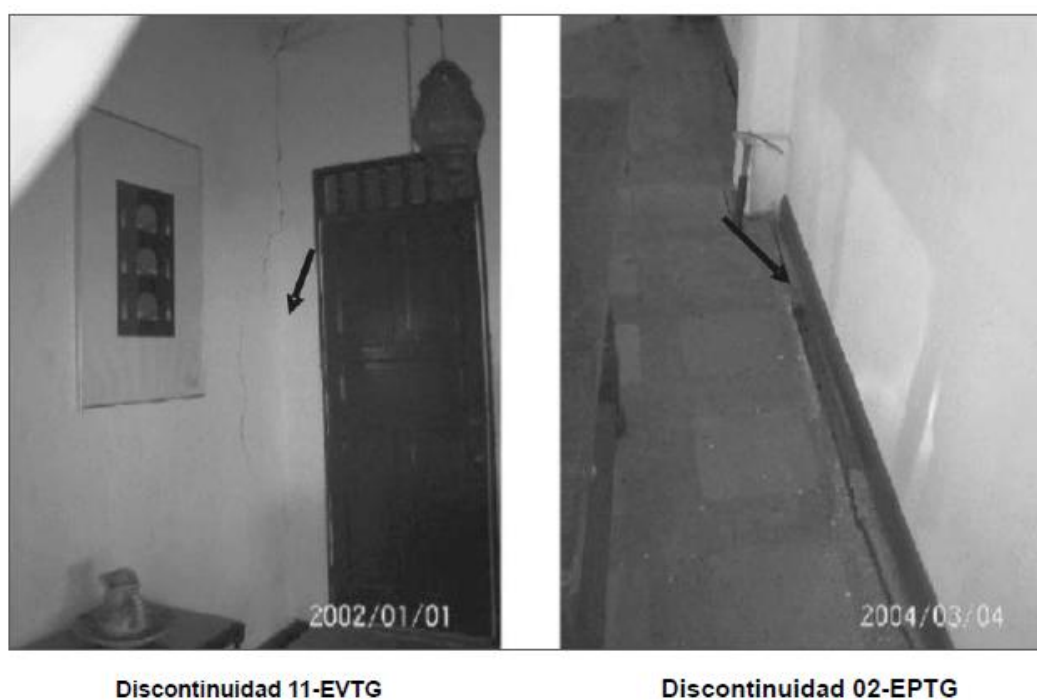
Osorio y Sierra (2008), analizaron el colapso de una vivienda de recreo de dos plantas localizada en el kilómetro 9 de la Vía Medellín – Santa Elena, sector conocido como Media Luna. La vivienda, construida en una ladera contigua a la vía, fue objeto de un estudio detallado que incluyó la evaluación del estado estructural del inmueble, la clasificación de las grietas y fisuras presentes, así como la caracterización geotécnica del suelo de cimentación (ver Figura 5). El análisis permitió identificar desplazamientos del terreno en varias direcciones, lo cual generó severas deformaciones estructurales que culminaron en el colapso total de la edificación. Según el estudio, los movimientos de ladera en esta zona se

asocian a fenómenos geológicos como la infiltración de aguas subterráneas, que provocan procesos de lavado interno y pérdida de soporte del terreno. Este tipo de inestabilidad ha sido reportado históricamente en el corredor vial Medellín – Santa Elena, lo que subraya la necesidad de implementar medidas preventivas más estrictas en proyectos de urbanización o edificación sobre pendientes. Este caso evidencia la importancia de considerar los factores geodinámicos locales, particularmente en laderas con antecedentes de deslizamiento, y reafirma la necesidad de realizar estudios geotécnicos exhaustivos como parte fundamental del proceso de planificación y diseño estructural.

Figura 5. Daños asociados a los movimientos del terreno (Osorio y Sierra, 2008).

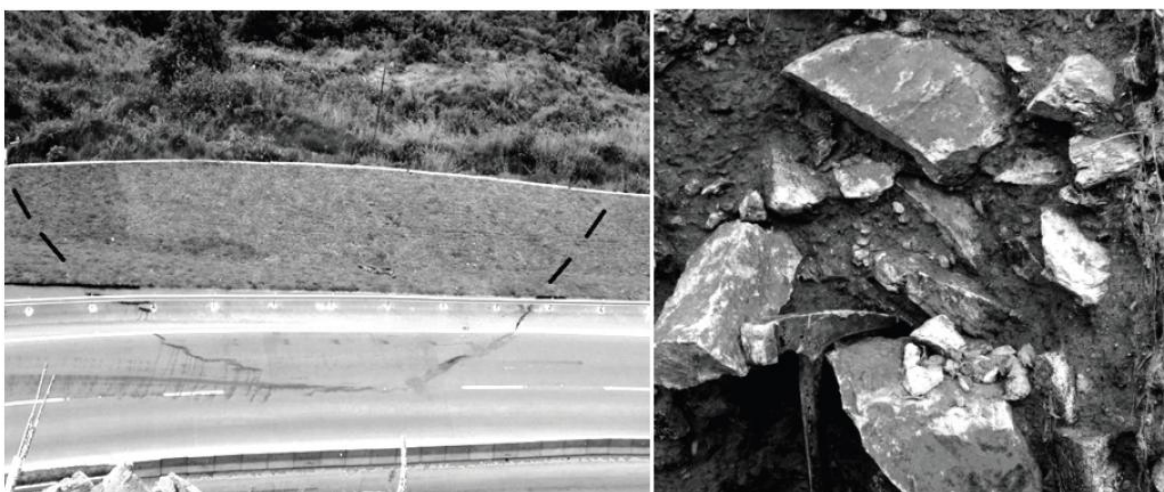
soluciones aplicadas. Según los estudios geológicos y geomorfológicos desarrollados, el fenómeno se relaciona con la reactivación de un antiguo movimiento en masa de grandes dimensiones, cuya cicatriz aún puede ser identificada a través de fotointerpretación aérea y levantamiento topográfico (ver Figura 6). Este deslizamiento profundo ha sido reactivado por las condiciones naturales del terreno y por las intervenciones antrópicas, afectando viviendas, predios y la infraestructura concesionada por DEVIMED, lo que ha generado conflictos legales y pérdidas materiales en la zona. El caso, al igual que los ocurridos en Campo Alegre (Barranquilla) y el colegio de Ciudad Bolívar (Bogotá), evidencia cómo la subestimación del riesgo geotécnico, unida a la fragmentación entre diagnóstico técnico y decisiones de inversión, puede derivar en intervenciones reiteradas, onerosas y sin solución definitiva. Se ha planteado que soluciones de ingeniería como viaductos o túneles podrían representar una alternativa técnica más robusta y sostenible frente a las condiciones geológicas del sitio.

Figura 6. Reactivación del movimiento en masa en el km 6 (Giraldo & Ordóñez, 2013).

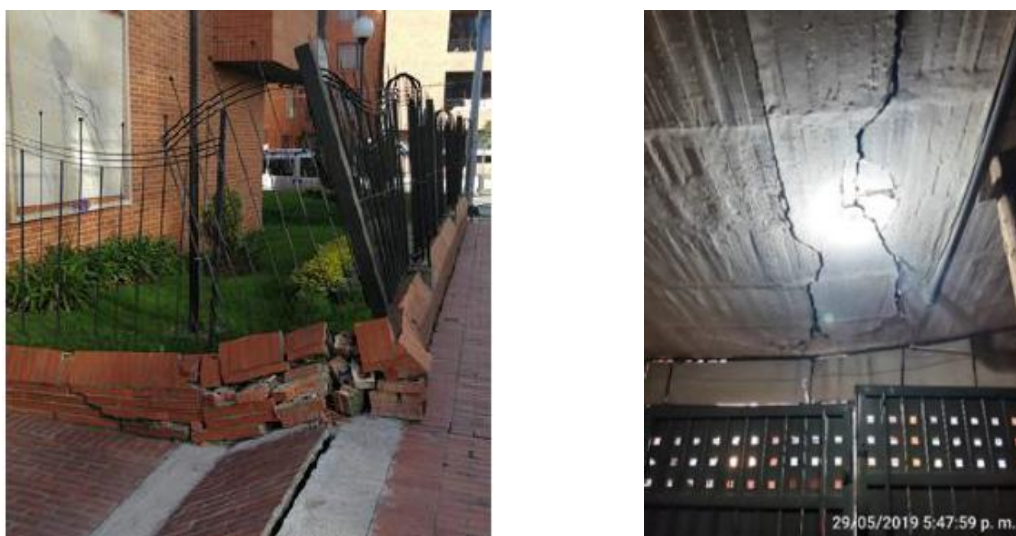
Castelblanco (2020), analiza un caso de subsidencia localizada que afectó a una vivienda del barrio Santa Inés, en Bogotá, generando daños estructurales considerables. El estudio se enfoca en una vivienda construida en mampostería confinada de un solo piso, localizada sobre un lote irregular que colinda con una quebrada, en una zona de topografía inclinada. Se identificaron agrietamientos diagonales en muros, desplazamientos del nivel del piso, asentamientos diferenciales y separación entre la vivienda y la placa de cimentación (ver Figura 7). Mediante inspecciones técnicas y sondeos manuales, se determinó que la causa principal de la patología era la erosión interna del suelo generada por filtraciones de aguas subterráneas, lo que provocó una pérdida de soporte en el terreno y, en consecuencia,

Figura 7. Daños en Acceso a y losas del sótano en junio de 2019 (Castebianco, 2020).

la deformación estructural. El análisis recomienda obras de estabilización del terreno, mejora del drenaje y refuerzo de la cimentación para evitar el colapso progresivo. Este caso refleja la vulnerabilidad de edificaciones informales o con baja supervisión técnica frente a condiciones geotécnicas desfavorables, y destaca la necesidad de realizar estudios previos del suelo incluso en zonas urbanas consolidadas.

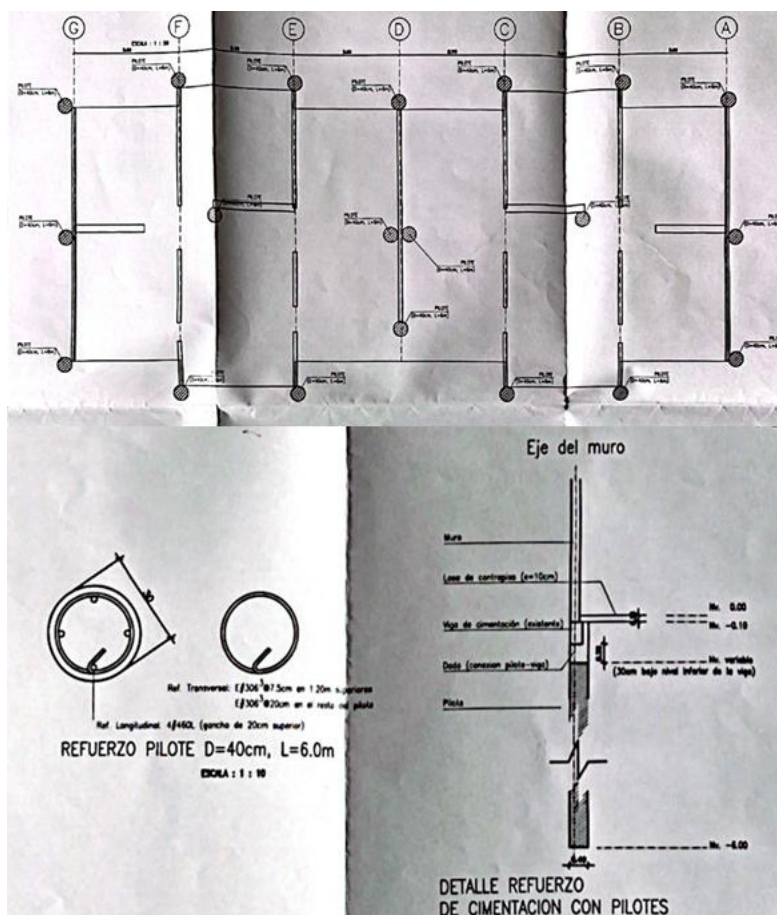
Figura 26. Distribución de pilotes en una unidad de construcción del estudio de caso (Alcandía de Santiago de Cali).

Finalmente, el sistema de cimentación de las unidades de construcción, conformado por pilotes de 40 cm de diámetro y 6 m de longitud con aproximadamente 20 elementos (ver Figura 26), lo que confirma que se presenten desplazamientos entre las unidades de construcción y los puntos fijos y por ende los desplomes.
