# Reconstruyendo Identidades:

## Revitalización del Molino Roncallo

Lina Marcela Rojas Daza  
Pontificia Universidad Javeriana Cali  
Facultad de Hábitat y Creación  
Arquitectura  
Proyecto de grado  
Director Arquitecto Iván Osuna Motta  
2023-2

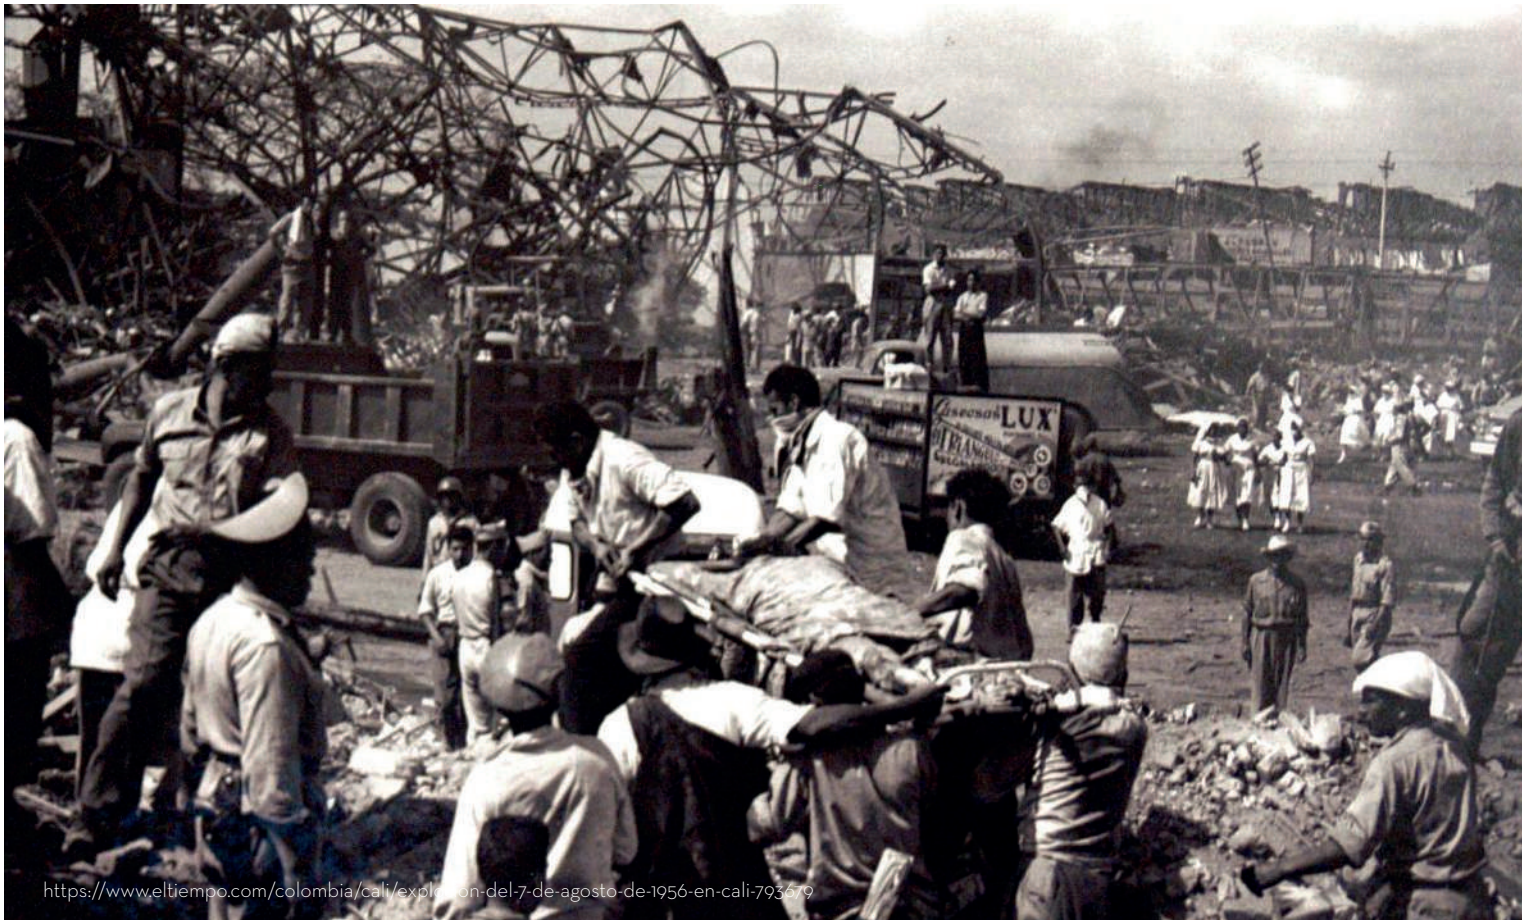
Lugar de la explosión: Estación de Ferrocarril sobre la Carrera 1ra con Calle 26

41 Manzanas se vieron afectadas  
El cráter que dejó la explosión fue de 50 m de diámetro y 8 m de profundidad.

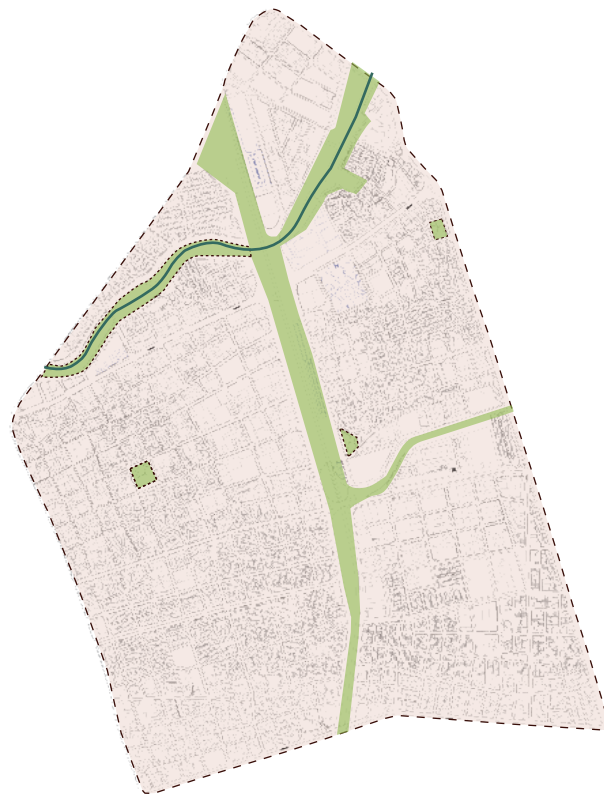
## Espacio público

- Zona Verde
- Río
- Espacio público

Alta densidad de zonas verdes por el **parque lineal** del ferrocarril pero ninguna es aprovechada como espacio público.

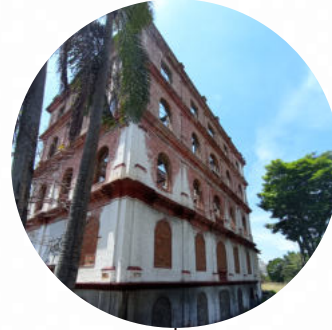
Fachada portante  
Daño superficial  
(Restauración)

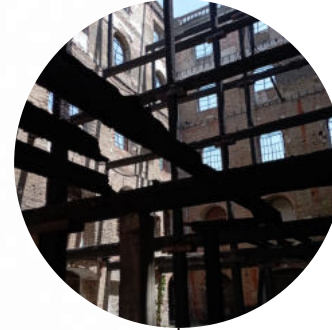
Estructura madera  
Daño permanente  
(Derribo)

La flexibilidad del espacio se logra por medio de una **estructura en madera** apoyada en la fachada portante. Esta estructura fue la que más se deterioró en el incendio.

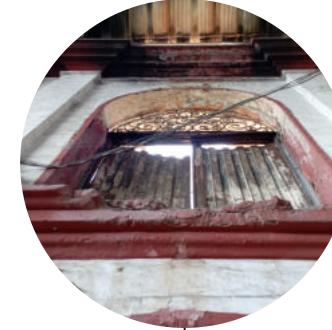
Ornamentos en ruinas  
(Restauración con  
contraste)

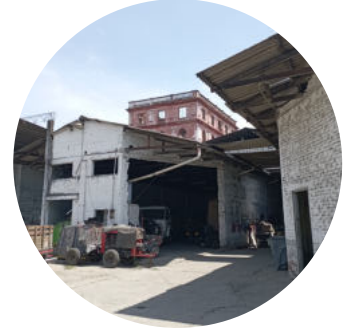
Elementos añadidos al  
bien patrimonial  
(Derribo)

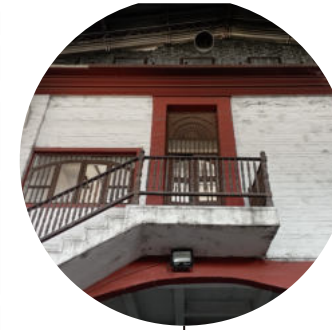
Escalera exterior añadida  
al bien patrimonial  
(Derribo)

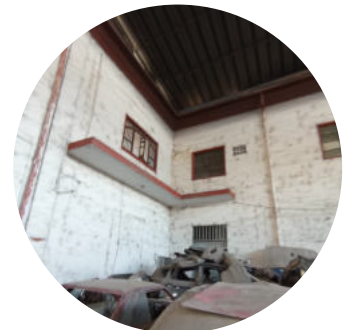
Elementos añadidos que  
no corresponden con el  
estilo original (Derribo)

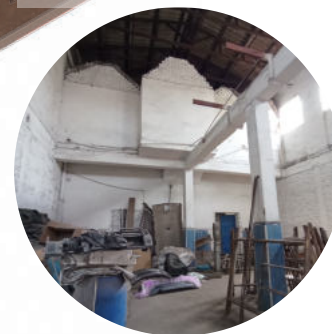
Técnicas constructivas  
fuera de norma  
(Derribo)

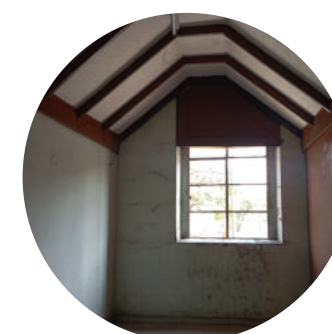
Reconfiguración del  
espacio del 2do piso  
(Derribo)

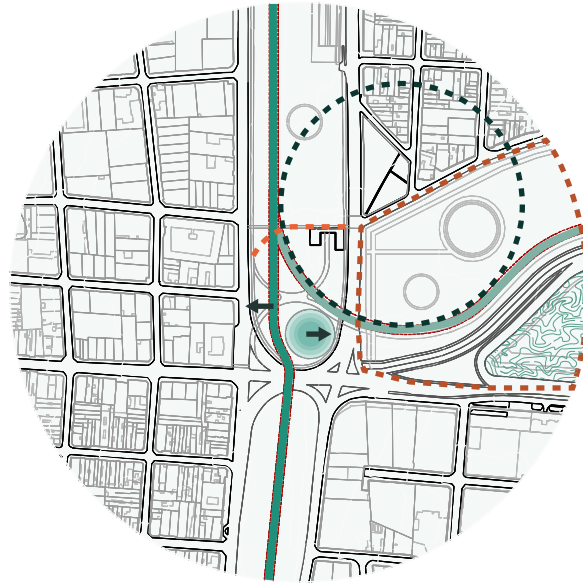
Proyectar

- ← → Desfasar para tensionar
- - - - - Proyecciones corredor verde
- 🌿 Proyección Austral 8.26
- - - - - Carrera 7A suprimida
- Implementación tren de cercanías
- Elemento de valor simbólico a la explosión

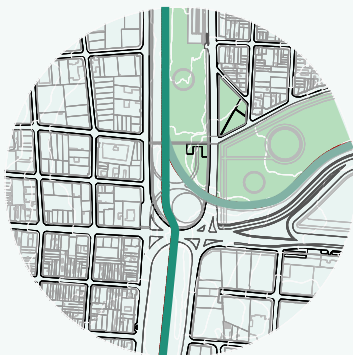
Cohesión de las zonas verdes y el patrimonio por medio de barreras

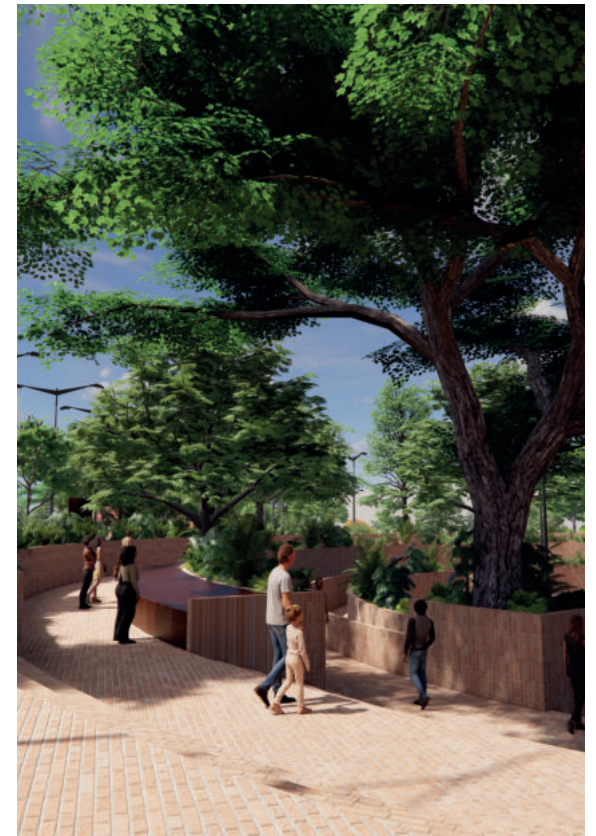
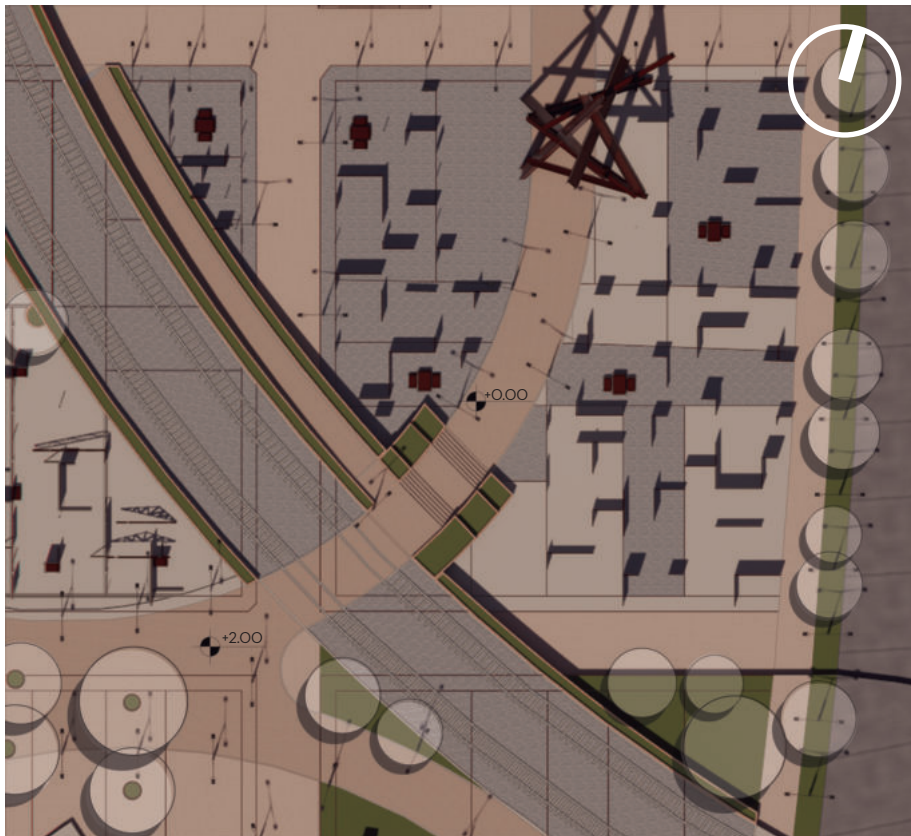
# 1. La Tragedia

Geometría simbólica al cráter de 50 m de la explosión y 8 de profundidad

Placas testimonios víctimas y actores principales

Totems informativos (Concurso artístico)

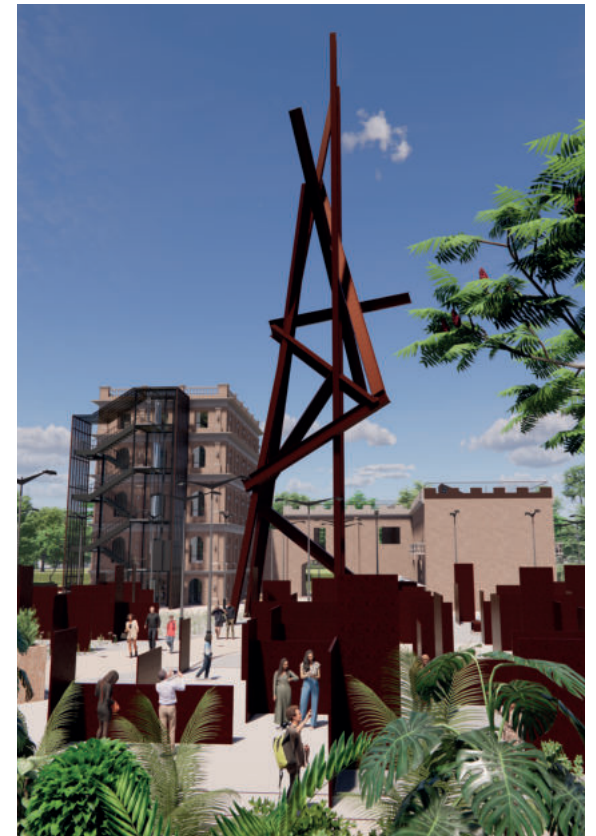
# 2. El Olvido

Estructura simbólica extraída de las ruinas tras la explosión

Estética abandonada y desolada

Hito relación con la ciudad (Propuesta concurso artístico)

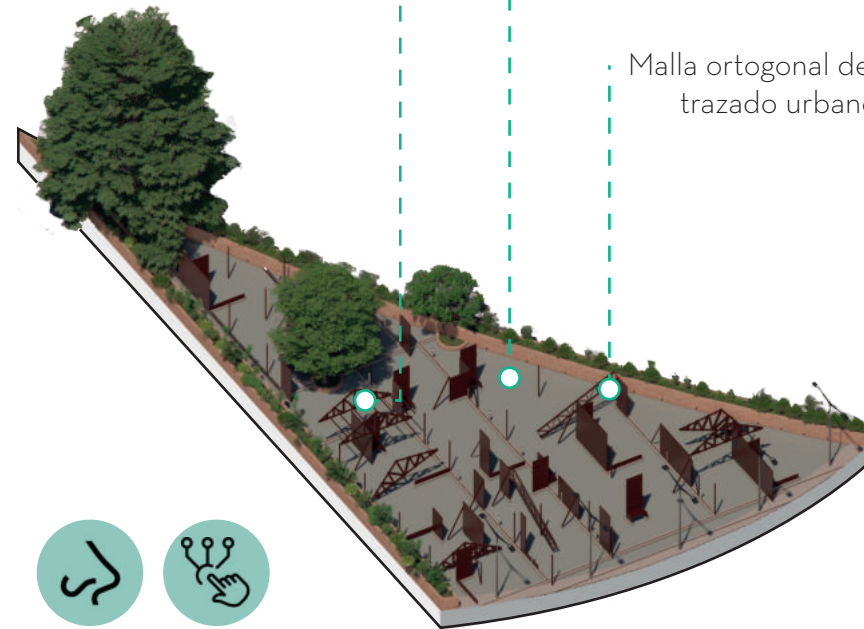
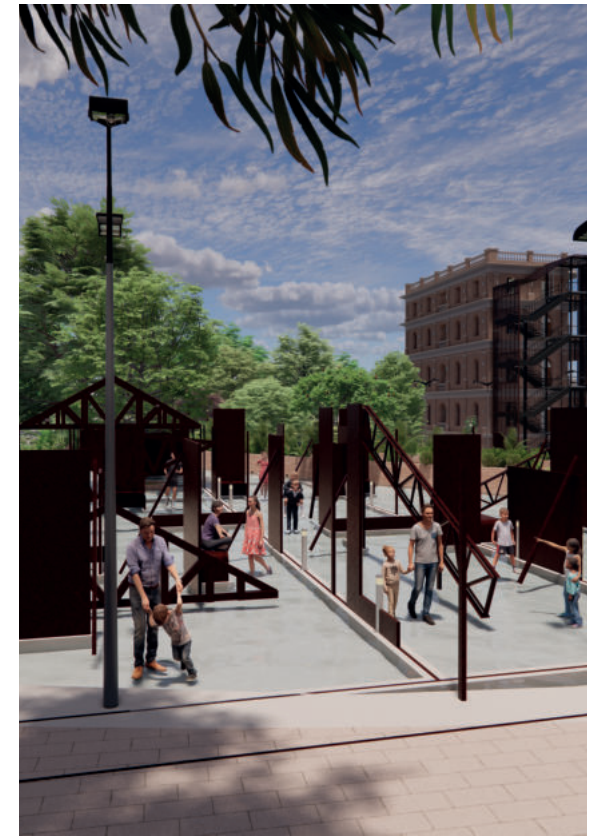
### 3. Barrio inundable

Ruina estructural simbólica

Espejo de agua símbolo de la zona inundable

Malla ortogonal del trazado urbano

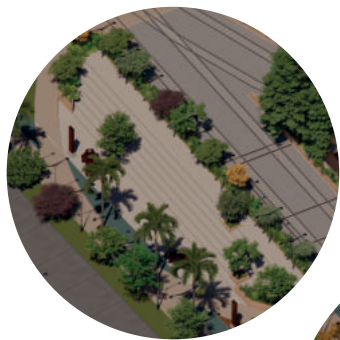
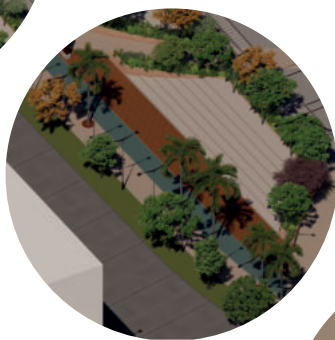
Gradería exposición  
Referencia a desfile de carros  
Viejos y las comparsas

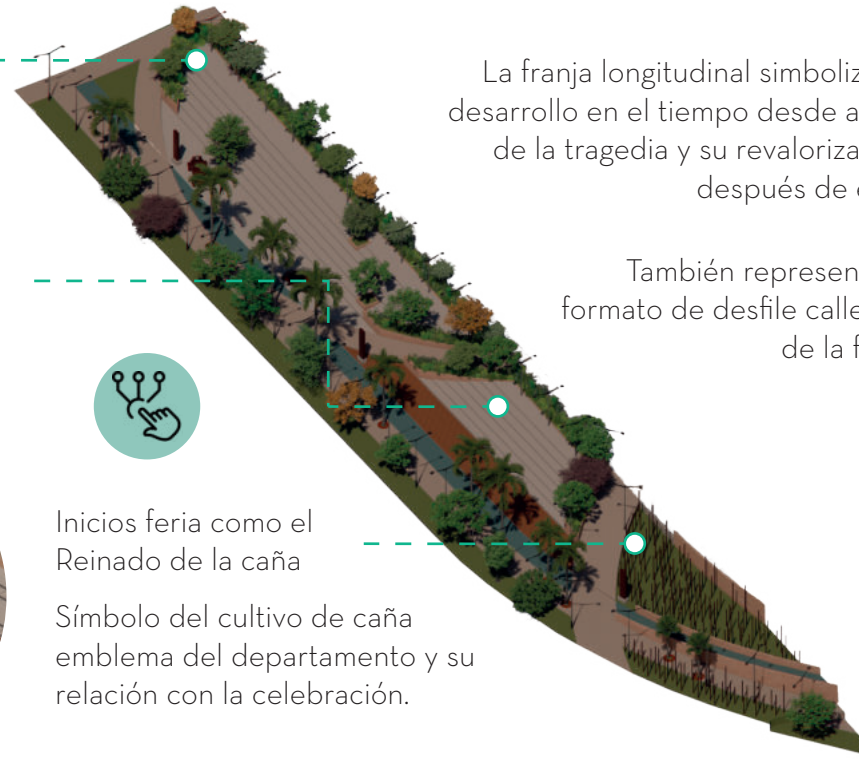
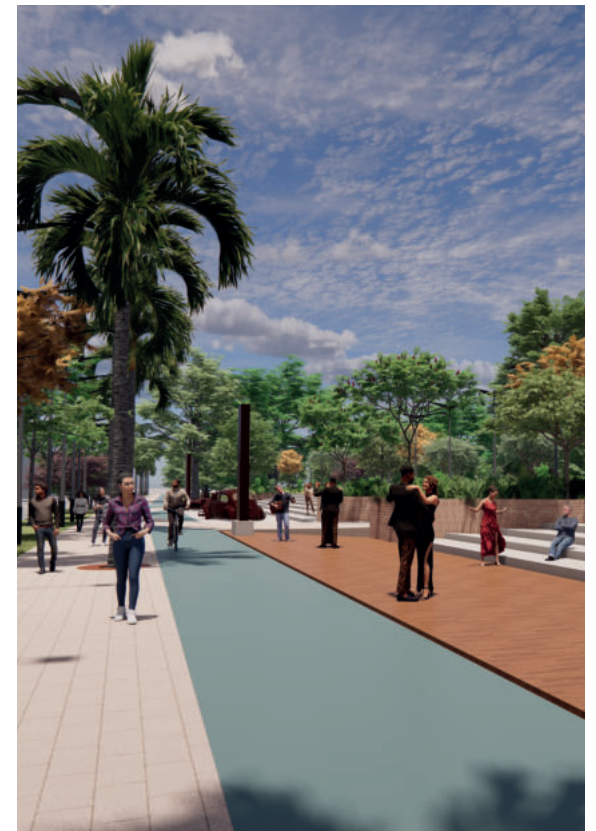
### 4. Feria de Cali

La franja longitudinal simboliza su desarrollo en el tiempo desde antes de la tragedia y su revalorización después de esta.

También representa el formato de desfile callejero de la feria.

Inicios feria como el Reinado de la caña

Símbolo del cultivo de caña emblema del departamento y su relación con la celebración.

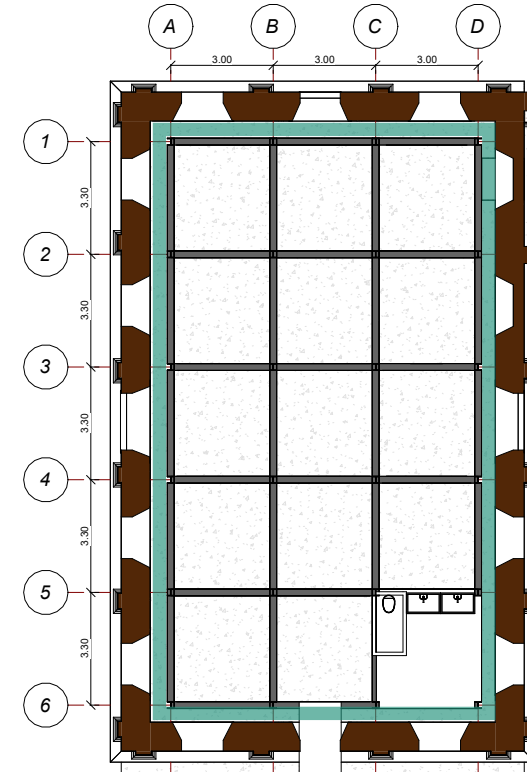
La estructura propuesta se modula tomando como base el ritmo de la fachada patrimonial y la distancia del vacío dejando una dilatación entre patrimonio y propuesta.

Elementos estructurales

Viga acero HEA 200

Columna HEA acero 200

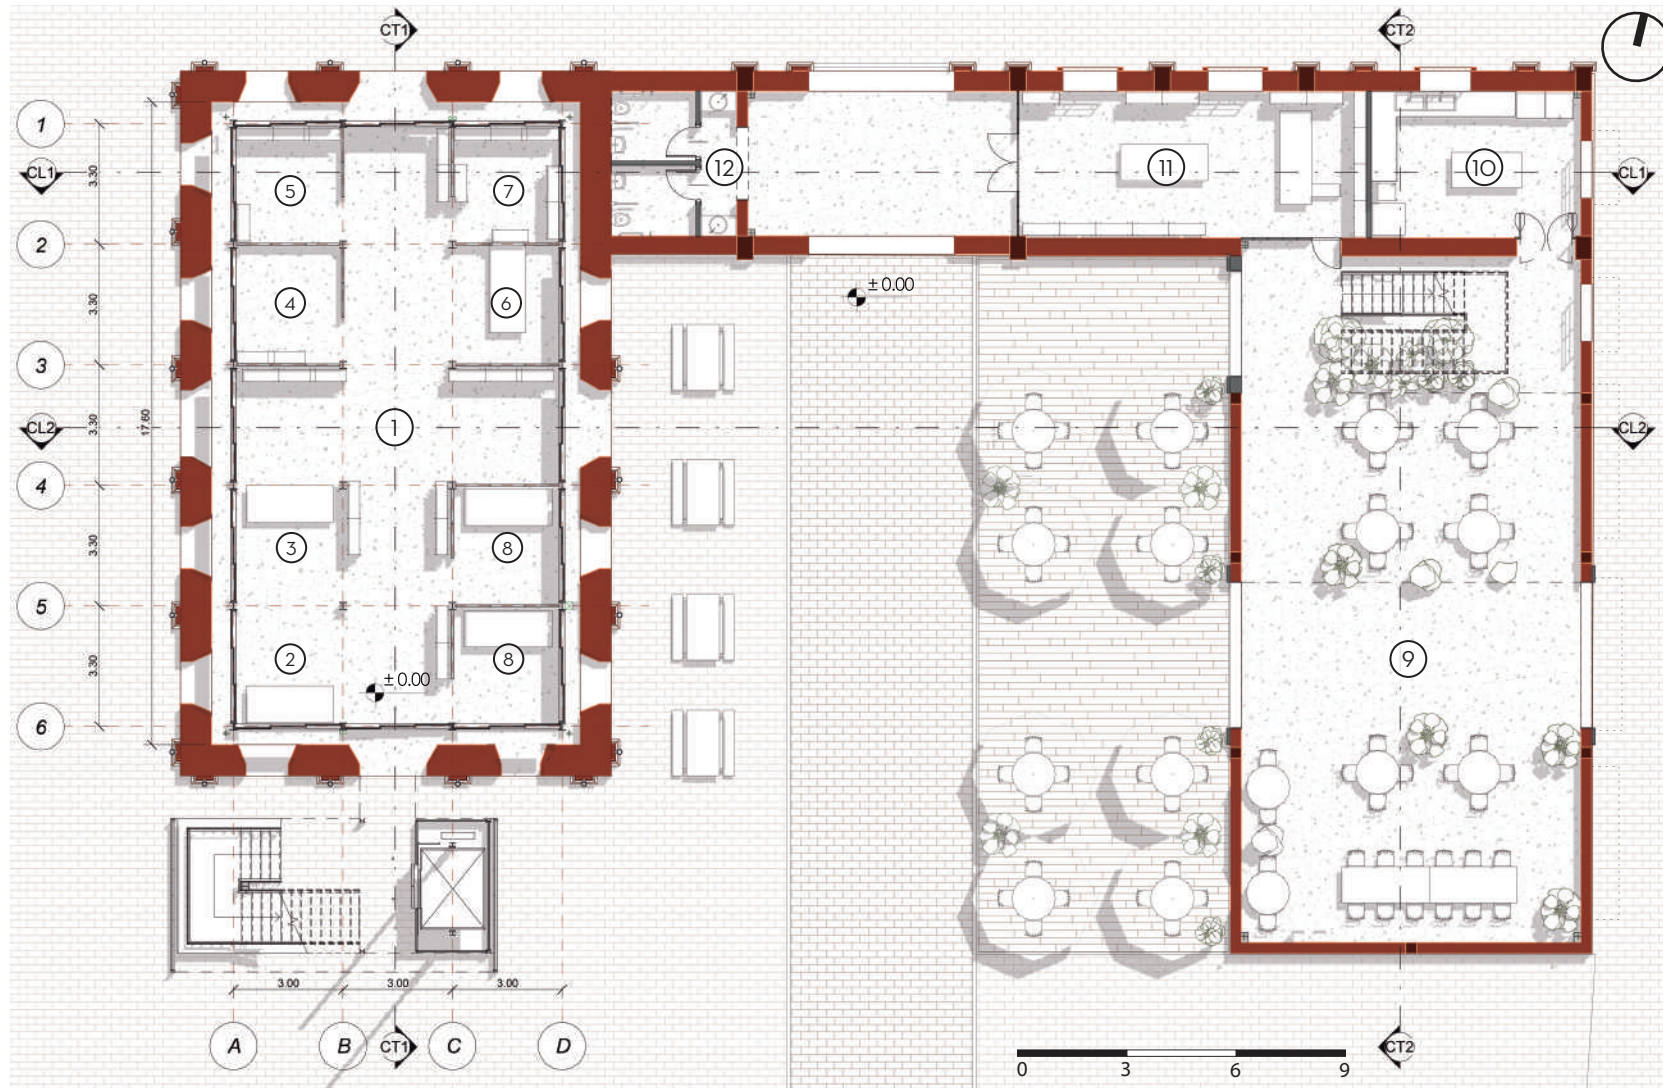
# PLANTA PRIMER PISO ESC 1:200

## Zonificación

- ① Taller carpintería
- ② Corte
- ③ Ensamblado
- ④ Pintado
- ⑤ Secado
- ⑥ Lijado
- ⑦ Almacén
- ⑧ Modulo trabajo individual
- ⑨ Restaurante
- ⑩ Cocina
- ⑪ Tienda de enseres
- ⑫ Baño
