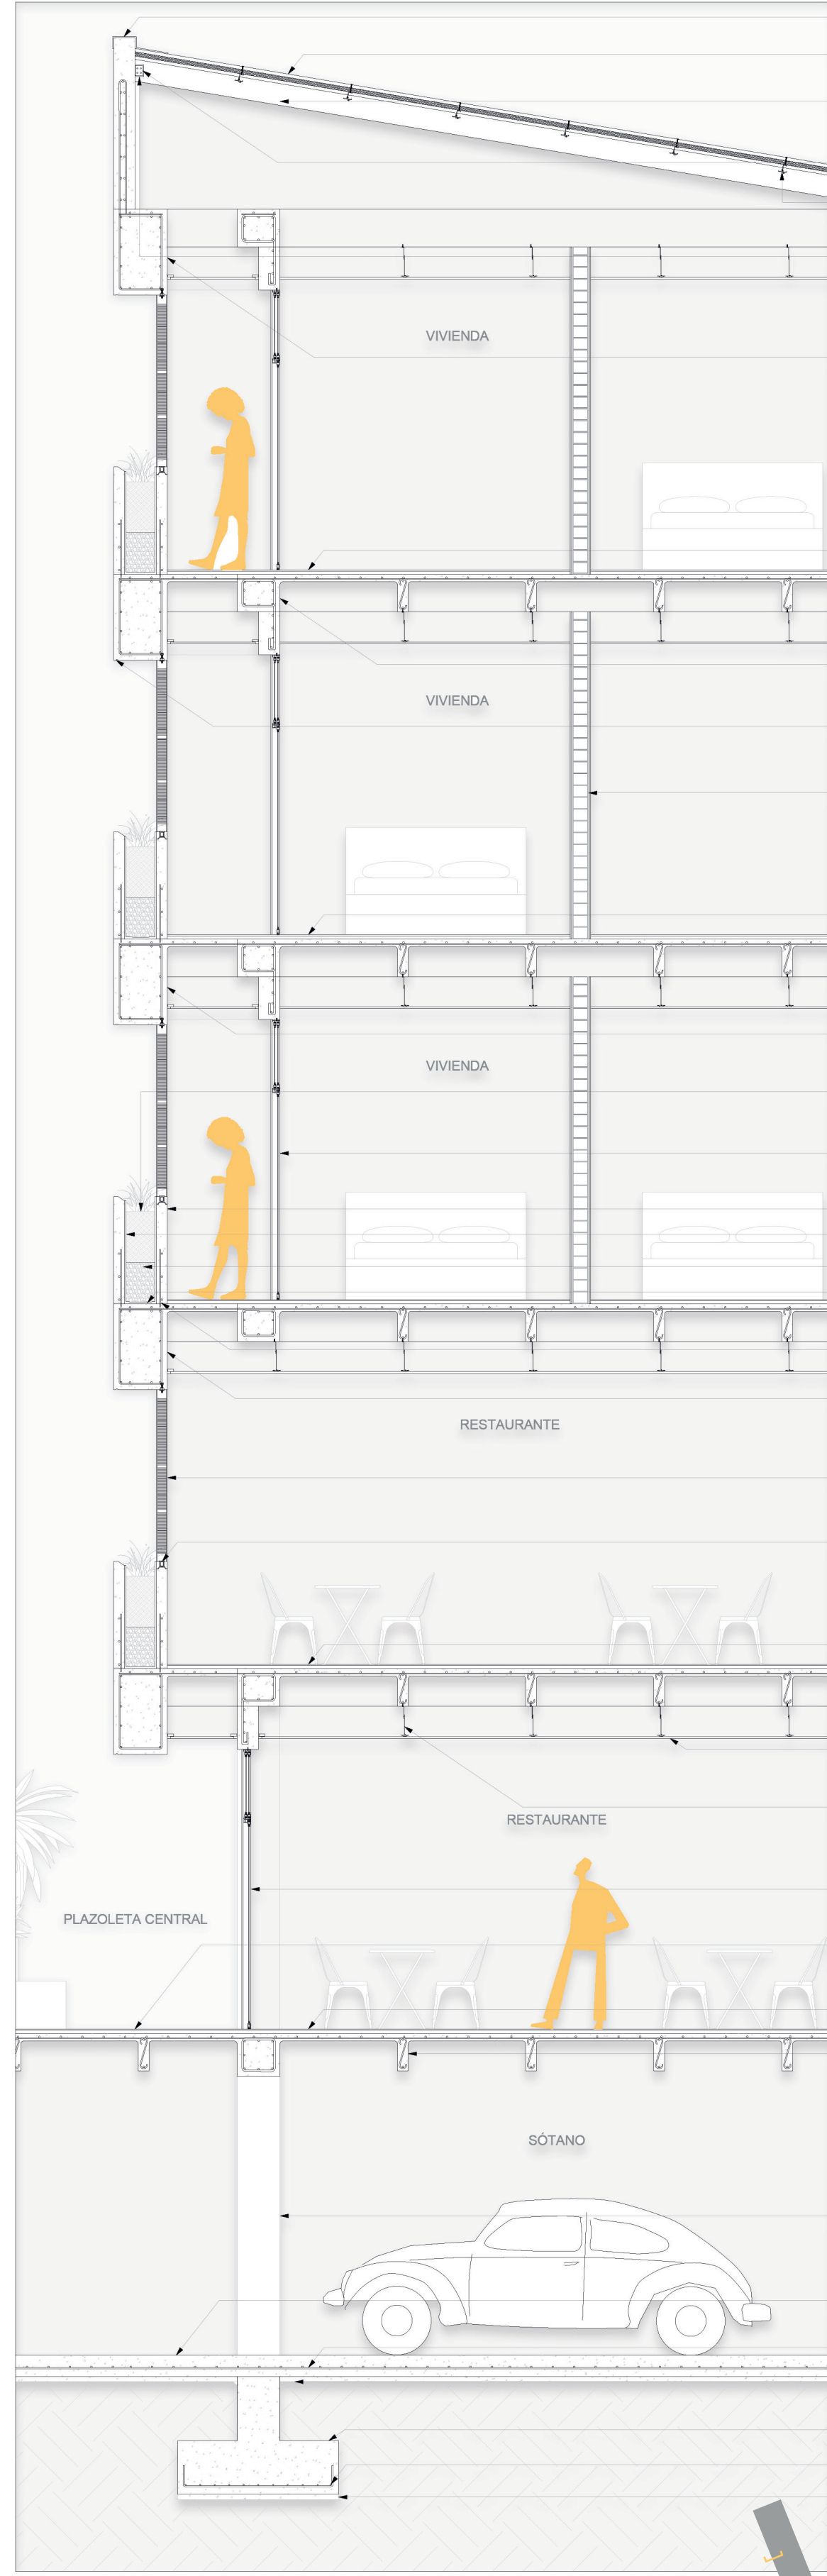
CORTE POR FACHADA 02 ESC: 1/50

- SOLAPA DE REMATE DE CUBIERTA
- TEJA TIPO METECHO
- VIGA METALICA 20CM PARA SOPORTE DE CUBIERTA
- ÁNGULO DE ANCLAJE DE ESTRUCTURA DE CUBIERTA
- CORREA EN PERLIN METÁLICO 3"x2"

- SOLDADURA PARA ANCLAJE SOBRE ESTRUCTURA DE CUBIERTA
- VIGA DESCOLGADA EN CONCRETO REFORZADO
- LOSA INTERIOR EN MADERA COLOR ALMENDRO
- VIGA EN CONCRETO
- GOTERO

- MURO EN LADRILLO TOILETE REPELLADO, ESTUCADO Y PINTADO
- LOSA INTERIOR EN MADERA COLOR ALMENDRO
- VIGA DE BORDE DESCOLGADA EN CONCRETO REFORZADO
- MEZCLA DE [DE ARENA] TIERRA DE HOJA] TIERRA ABONADA

- NAVE PUERTA BATIENTE DE DOS NAVES EN ALUMINIO Y VIDRIO
- MURO VACIADO EN CONCRETO E: 20CM
- MORTERO DE PROTECCIÓN
- FILTRO EN GRAVA
- HORMIGÓN RELLENO PARA PENDIENTE

- PEGANTE EPOXICO
- VIGA DE BORDE DESCOLGADA EN CONCRETO REFORZADO
- VENTANA PLEGABLE 4 NAVES EN MADERA PARA CONTROL SOLAR
- RODILLO GUIA Y PERFIL CONTINUO

- LOSA MACIZA EN CONCRETO REFORZADO CON ACABADO PULIDO LISO
- CIELO FALSO EN PANEL YESO
- ESTRUCTURA EN PERFILES DE ACERO GALVANIZADO
- NAVE PUERTA BATIENTE DE DOS NAVES EN ALUMINIO Y VIDRIO

- DECK DE MADERA
- LOSA MACIZA EN CONCRETO REFORZADO CON ACABADO PULIDO LISO
- VIGUETAS EN CONCRETO
- COLUMNA RECTANGULAR DE 40X60CM
- LOSA MACIZA EN CONCRETO MR PARA TRAFICO VEHICULAR

- MALLA ELECTROSOLDADA
- SOLADO DE LIMPIEZA EN HORMIGON POBRE
- ZAPATA CONCRETICA
- REFUERZO
- SOLADO DE LIMPIEZA EN HORMIGON POBRE

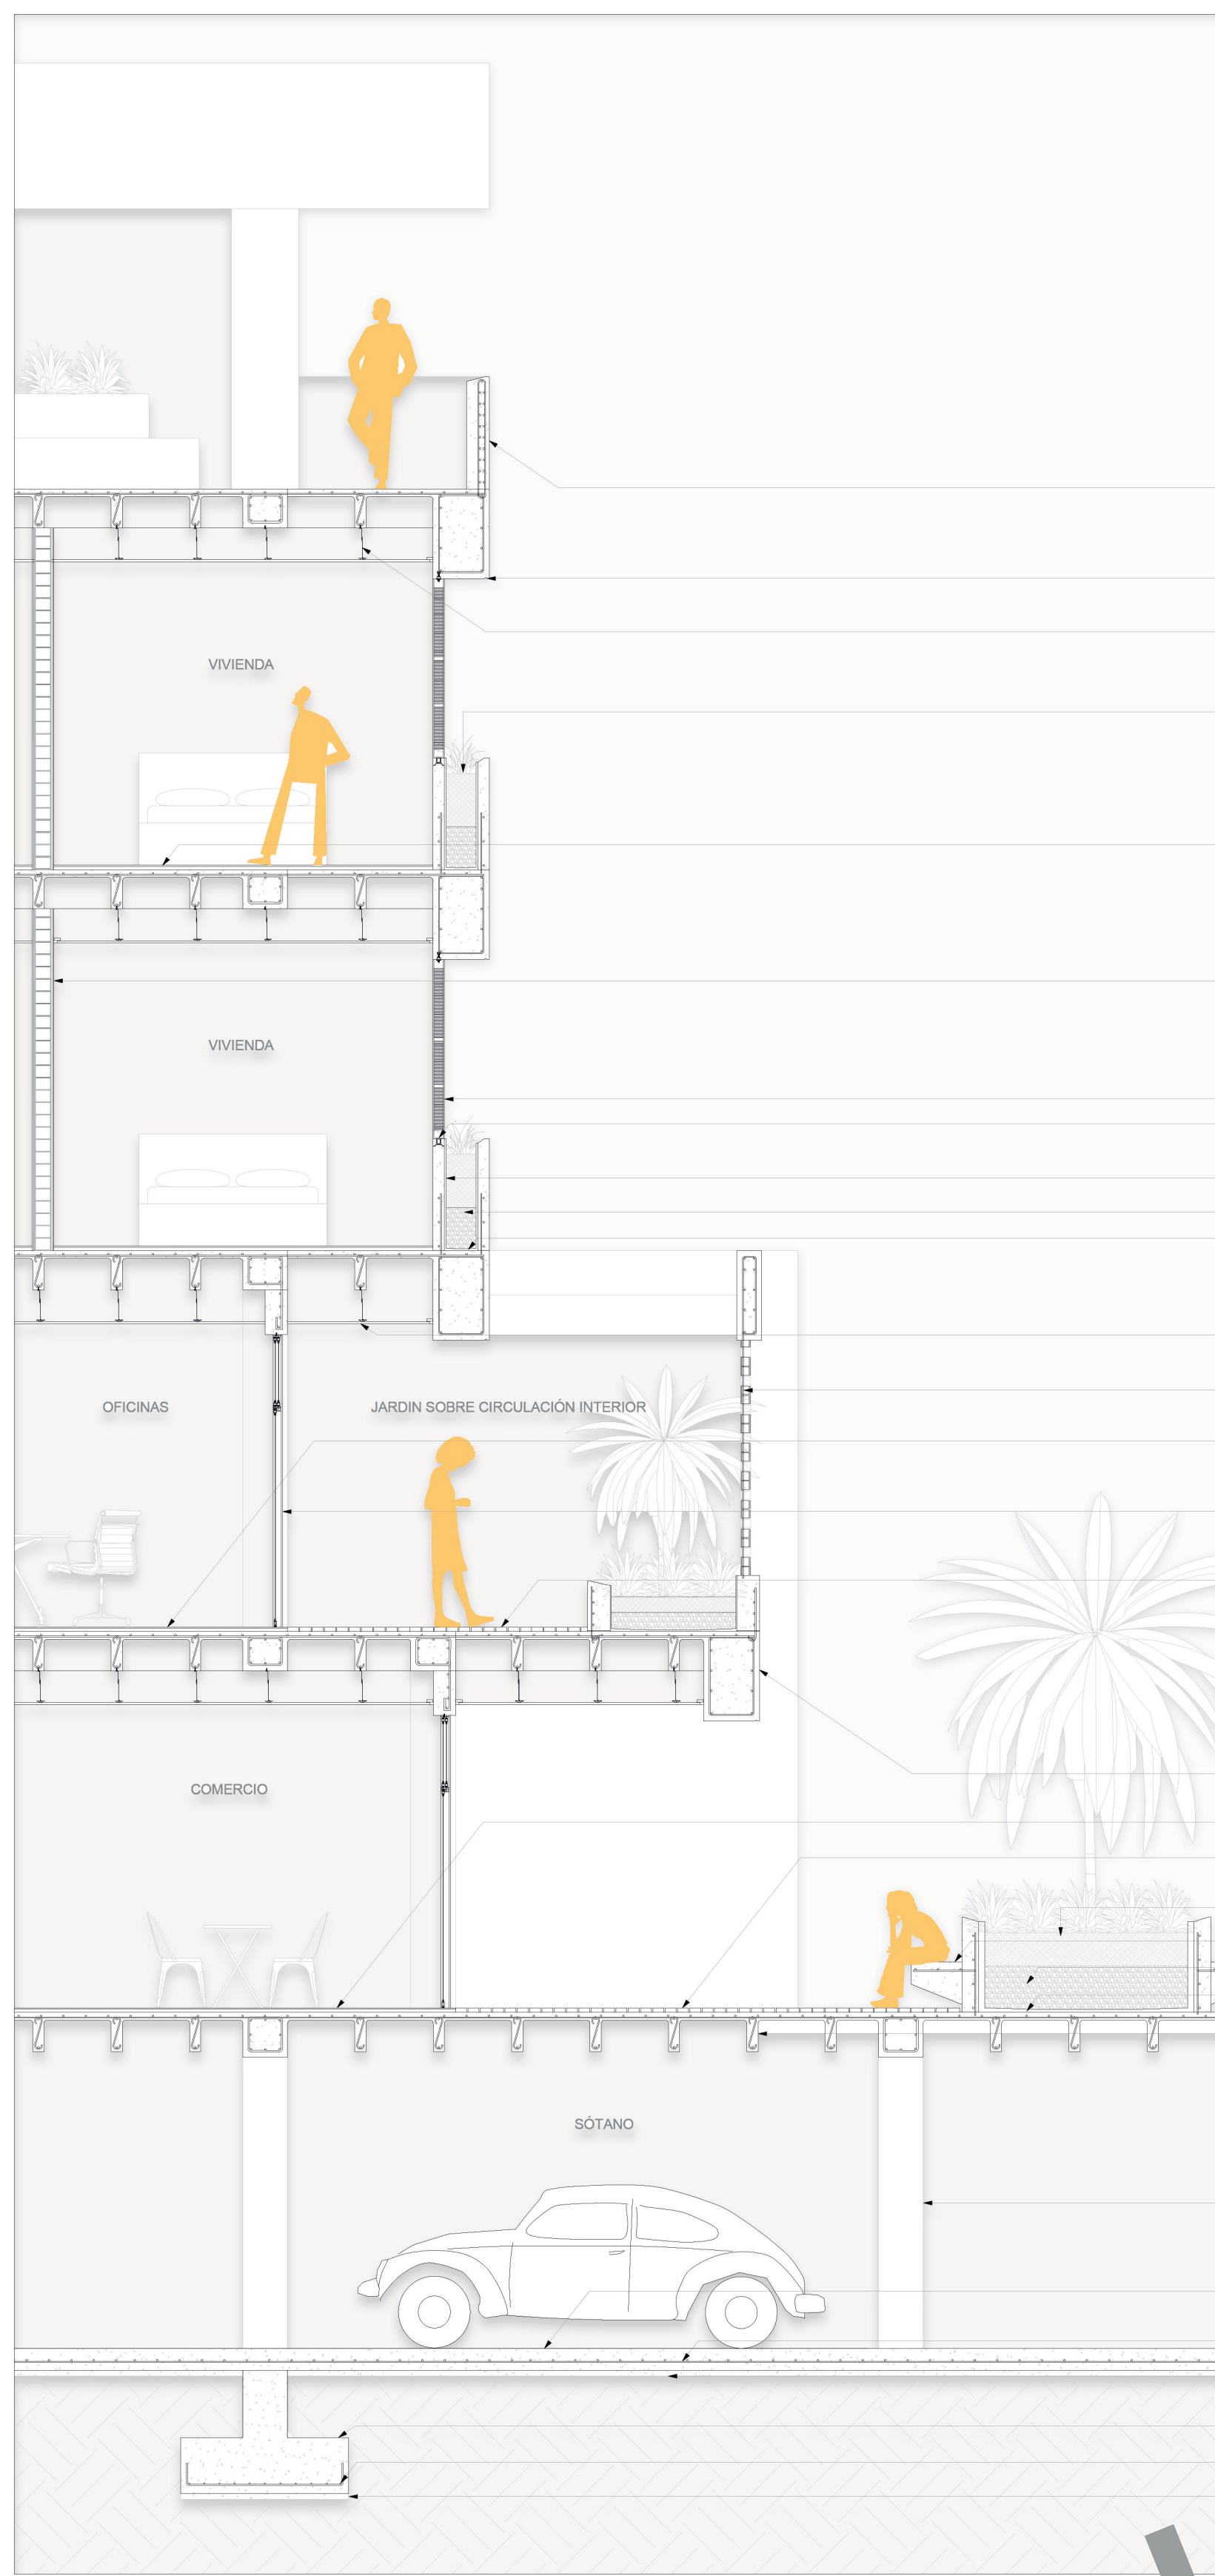
CORTE POR FACHADA 01 ESC: 1/50

- MURO EN CONCRETO
- GOTERO
- ESTRUCTURA EN PERFILES DE ACERO GALVANIZADO
- MEZCLA DE [DE ARENA] TIERRA DE HOJA] TIERRA ABONADA
- LOSA INTERIOR EN MADERA COLOR ALMENDRO

- MURO EN LADRILLO TOILETE REPELLADO, ESTUCADO Y PINTADO
- VENTANA PLEGABLE 4 NAVES EN MADERA PARA CONTROL SOLAR
- RODILLO GUIA Y PERFIL CONTINUO
- MORTERO DE PROTECCIÓN

- FILTRO EN GRAVA
- HORMIGÓN RELLENO PARA PENDIENTE
- CIELO FALSO EN PANEL YESO
- DOVELAS VACIADAS EN CONCRETO + REFUERZO VERTICAL
- LOSA MACIZA EN CONCRETO REFORZADO CON ACABADO PULIDO LISO

- NAVE PUERTA BATIENTE DE DOS NAVES EN ALUMINIO Y VIDRIO
- DECK DE MADERA
- VIGA DESCOLGADA EN CONCRETO REFORZADO
- LOSA MACIZA EN CONCRETO REFORZADO CON ACABADO PULIDO LISO

- DECK DE MADERA
- MEZCLA DE [DE ARENA] TIERRA DE HOJA] TIERRA ABONADA
- BANCA DE CONCRETO GRIS
- FILTRO EN GRAVA
- HORMIGÓN RELLENO PARA PENDIENTE
- VIGUETAS EN CONCRETO

- COLUMNA RECTANGULAR DE 40X60CM
- LOSA MACIZA EN CONCRETO MR PARA TRAFICO VEHICULAR
- MALLA ELECTROSOLDADA
- SOLADO DE LIMPIEZA EN HORMIGON POBRE
- ZAPATA CONCRETICA

- REFUERZO
- SOLADO DE LIMPIEZA EN HORMIGON POBRE

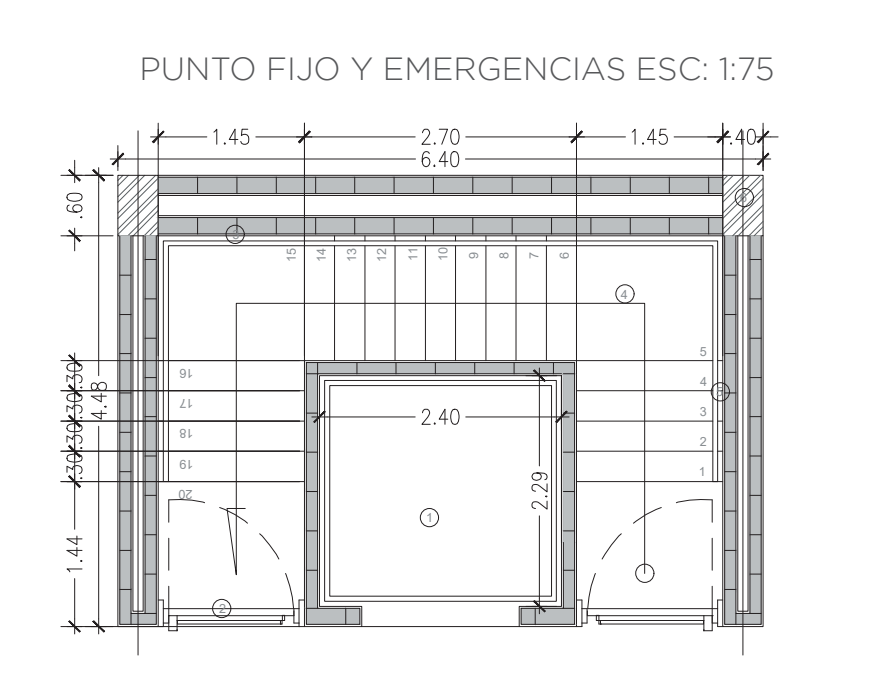
- PUNTO FIJO Y EMERGENCIAS ESC: 1/75
1. ASCENSOR CAPACIDAD PARA 10 PERSONAS
 2. PUERTA ESCALERA DE EMERGENCIA EN ACERO GALVANIZADO
 3. MURO EN BLOQUE DE CONCRETO
 4. HUELLA Y CONTRAHUELLA EN CONCRETO REFORZADO CON ACABADO PULIDO LISO
 5. PASAMANOS ESCALERA EN TUBO DE ACERO INOXIDABLE 2" COLOR NATURAL
 6. COLUMNAS EN CONCRETO REFORZADO 40X60CM

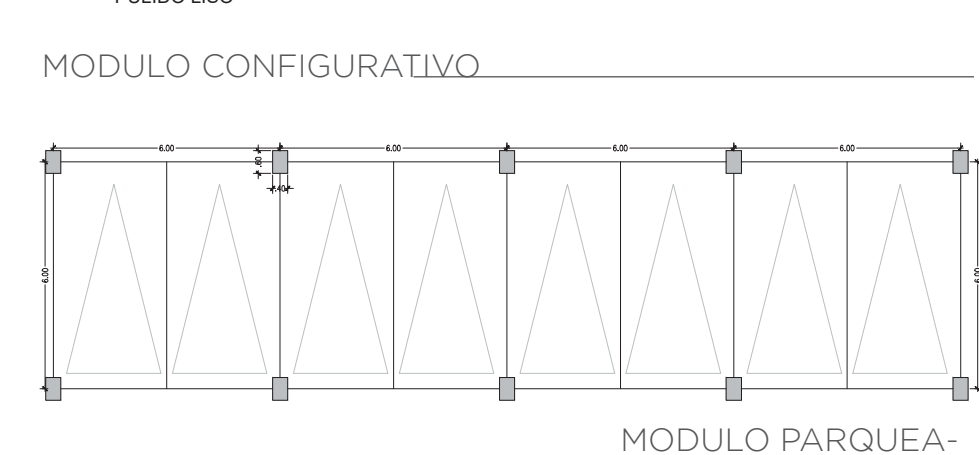
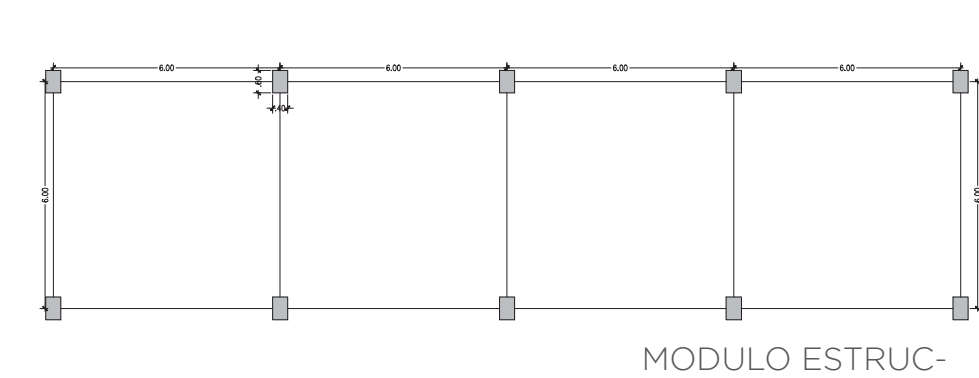
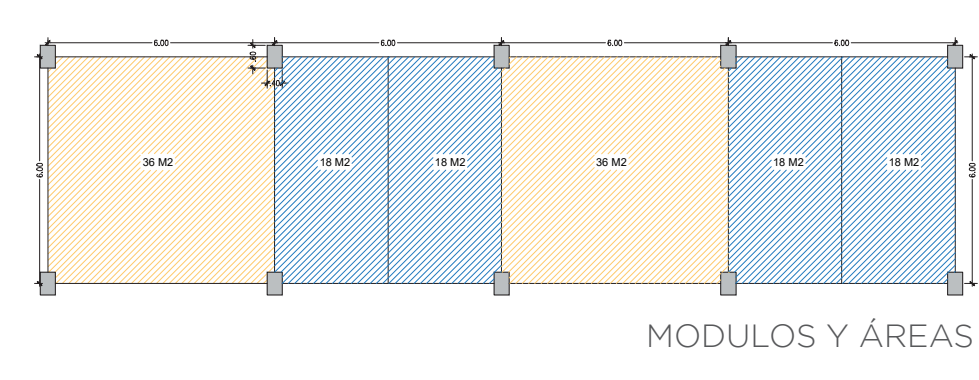
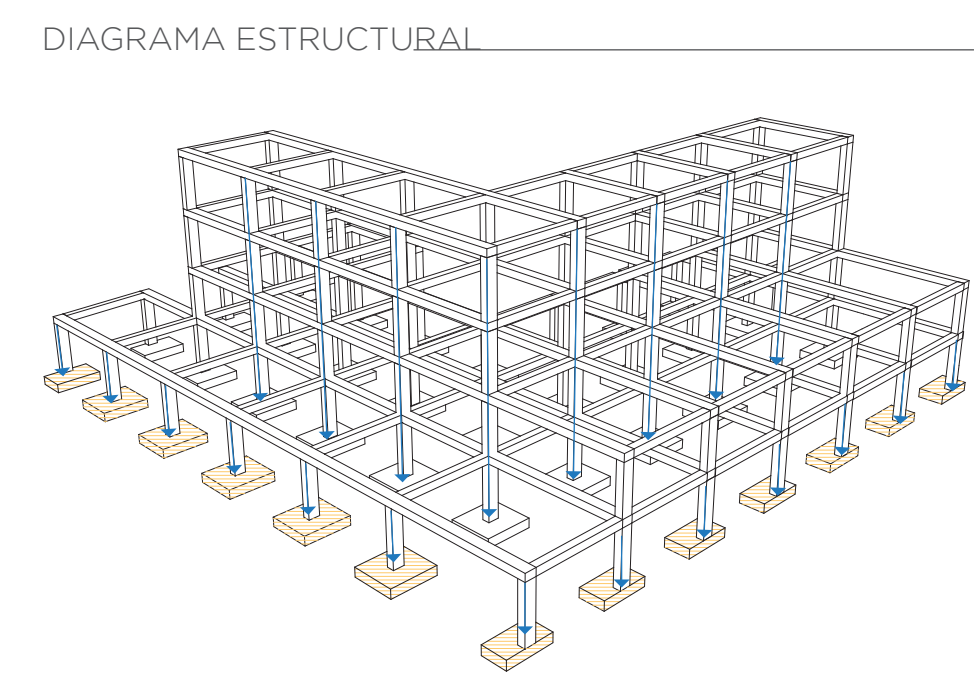
ESTRUCTURA EN SISTEMA APORTICADO EN CONCRETO REFORZADO, COLUMNAS DE 40CMX60CM
